# Stajnie średniowieczne w Grudziądzu

*MAREK SZAJERKA*

KOŁO MIŁOŚNIKÓW DZIEJÓW  
GRUDZIĄDZA  
STYCZEŃ 2014

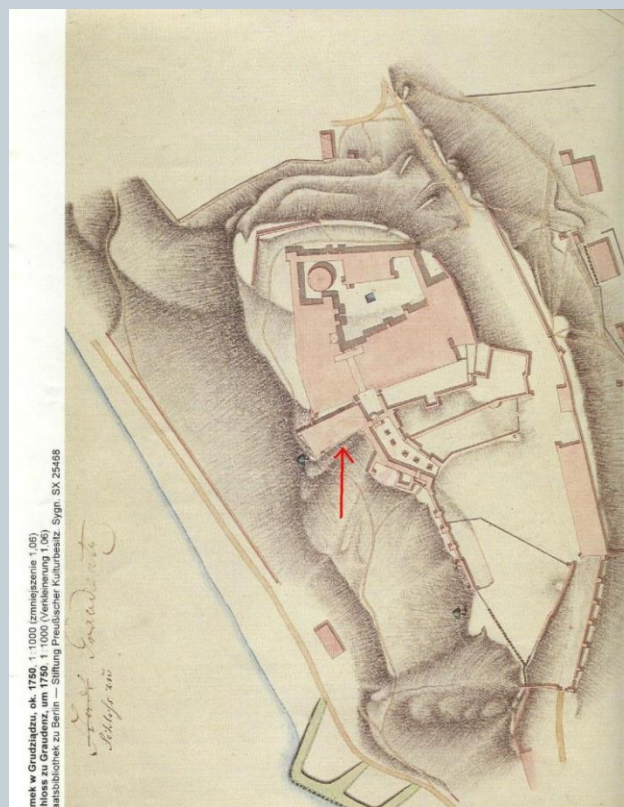
Plan z poł. XVIII w.

# Stajnia dwurzędowa na Zamku Wysokim dla 30 koni. Stajnię zaznaczono strzałką.

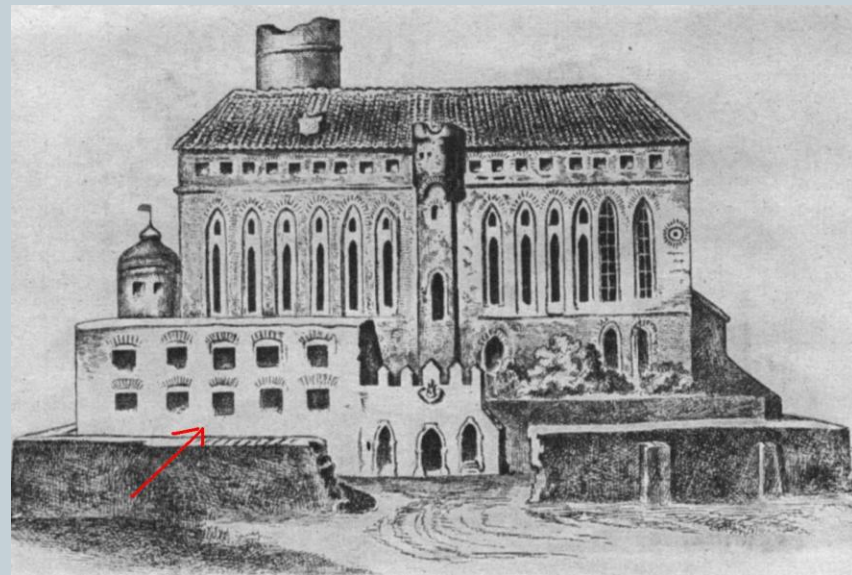
Rekonstrukcja Zamku  
wysokiego z 1848 r.

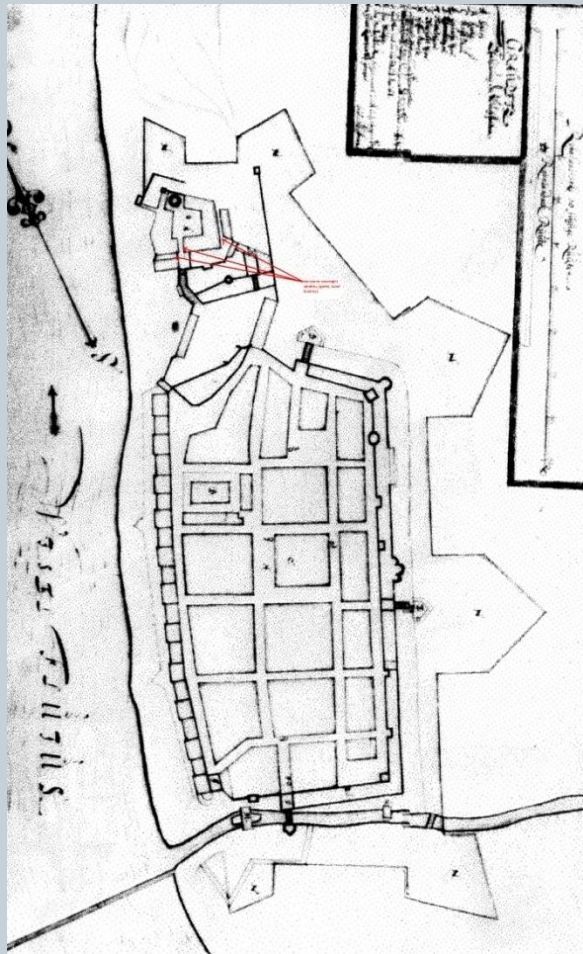
Plan Loffmana odnośnie zamku, z XVII w. zawiera te same informacje co plan o ok. 100 lat późniejszy.

- Biorąc pod uwagę zaznaczenie tunelu bramnego, rzekome odstępy przy stajni i kaplicy to wewnętrzne korytarze w gmachu.
- Analitycy brali np. kaplicę zamkową, jako oddzielny budynek, podobnie ze stajniami po stronie południowo-zachodniej.

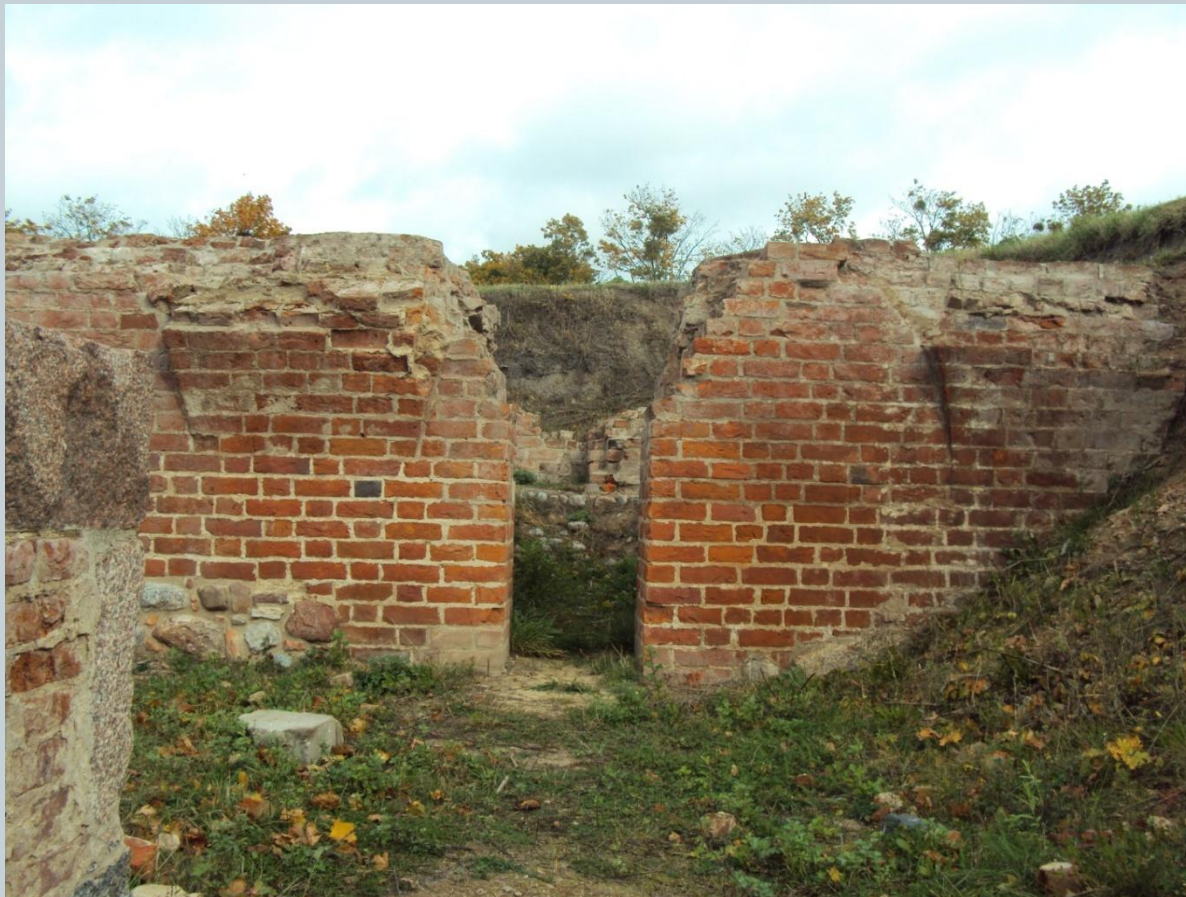
Pomieszczenie w skrzydle południowo-zachodnim Zamku Wysokiego, sąsiadującego ze stajnią. Widok na ścianę zachodnią.

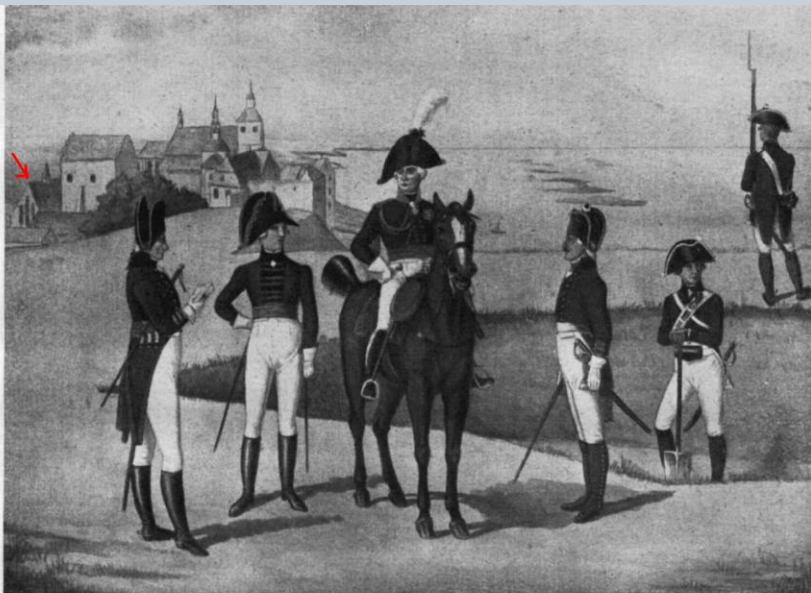
# Stajnia kościelna na rysunkach z 1 poł. XIX w.

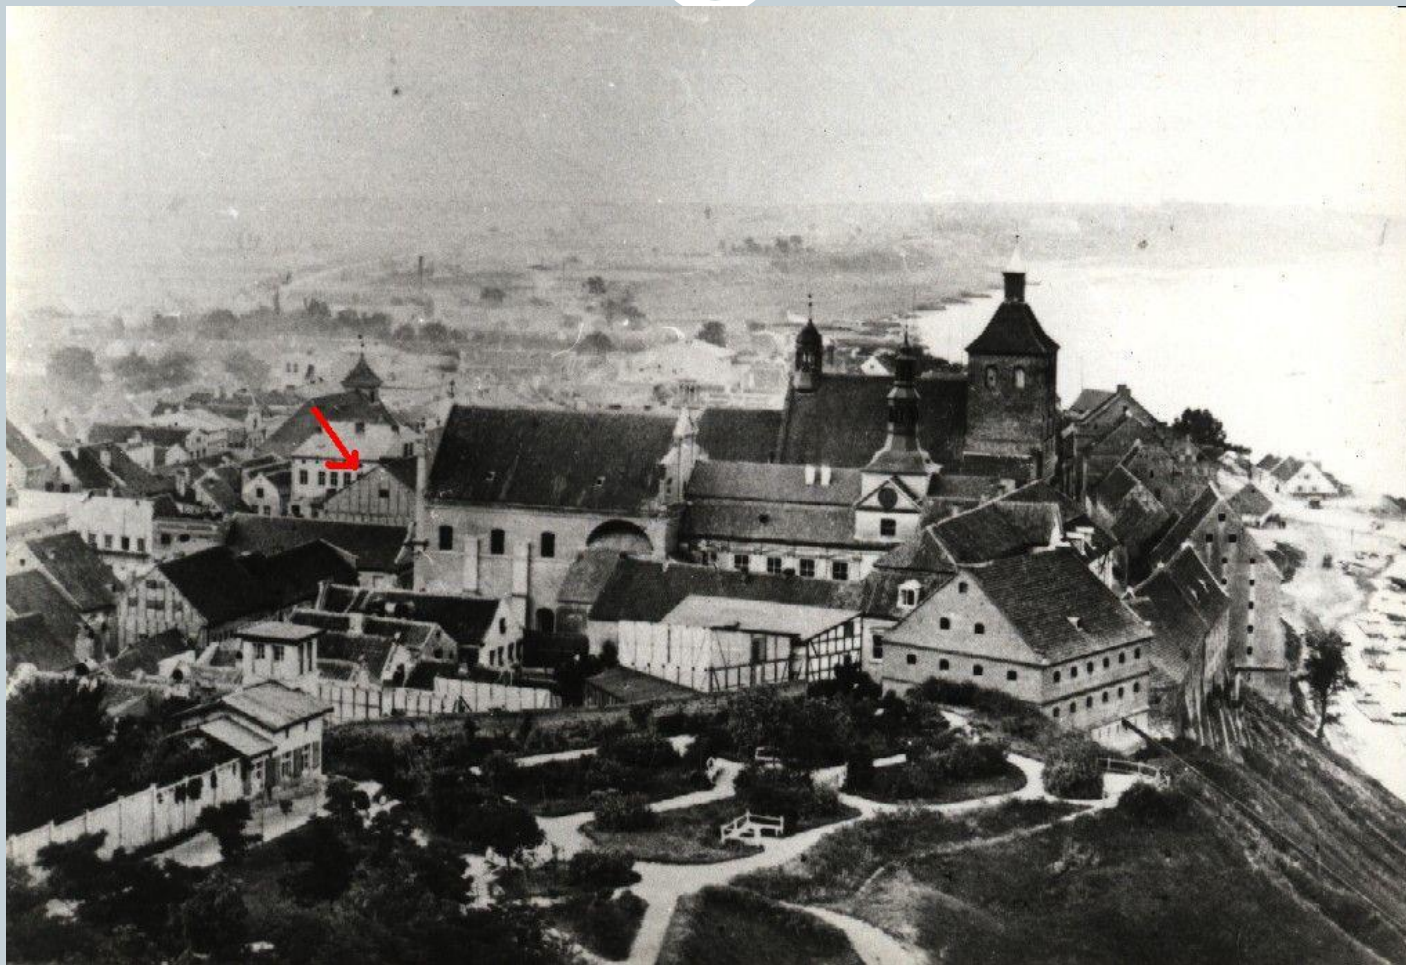
# Dawna stajnia na zdjęciu z lat 70 XIX w.

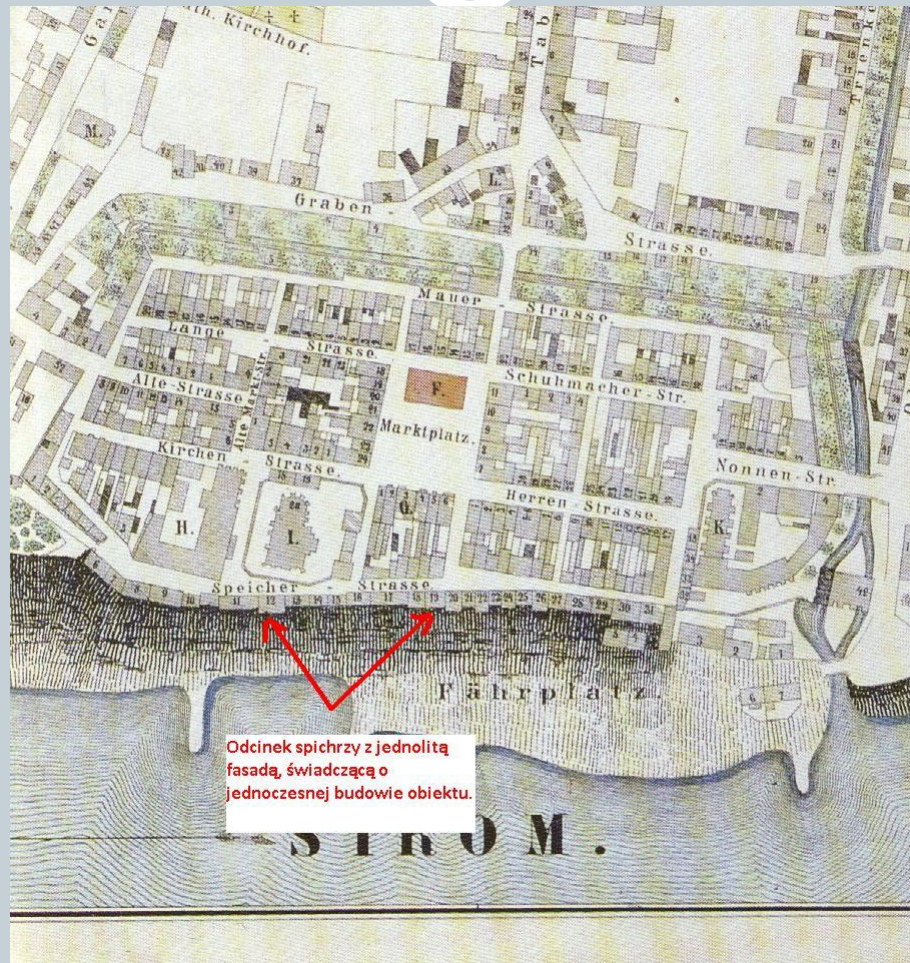
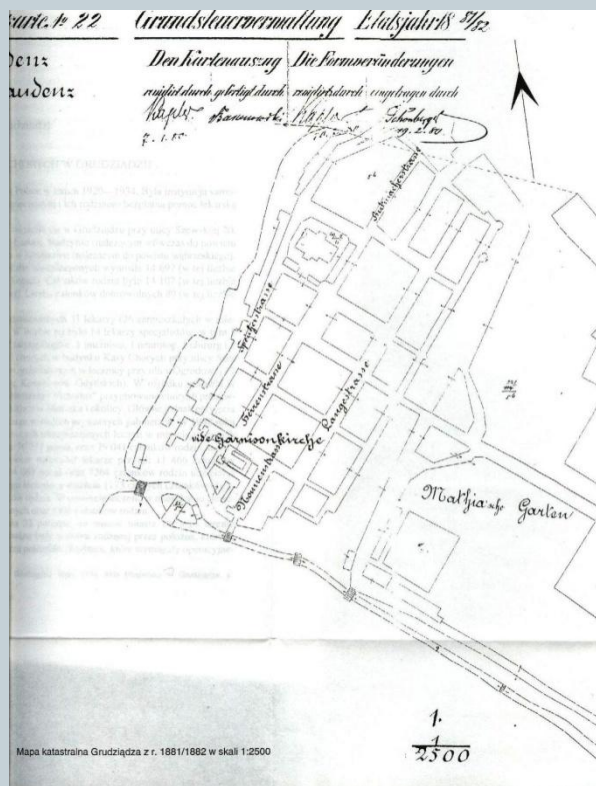
# Plan katastralny z 1872 r.

Plan z 1881 r. , jeszcze z Bramą Gnojną, rozdzielającą spichrze. Na planie są dwa wyraźnie rozdzielające się bloki obiektów, noszących znamiona jednorazowego zamysłu architektonicznego. To nie jest moim zdaniem chaotyczna, wielofazowa budowla mieszczańska.

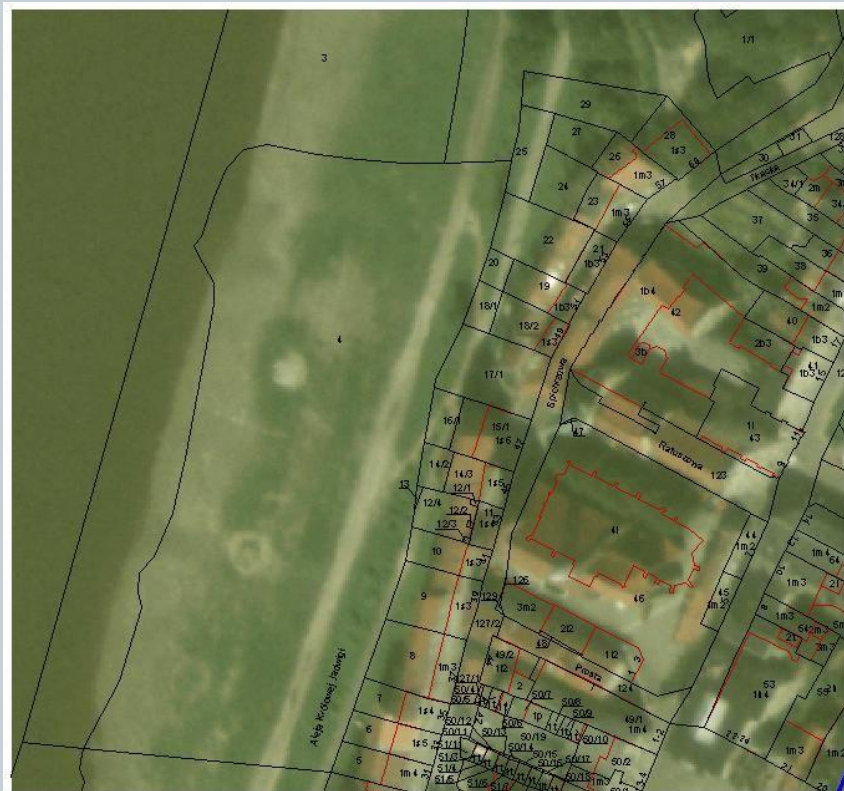
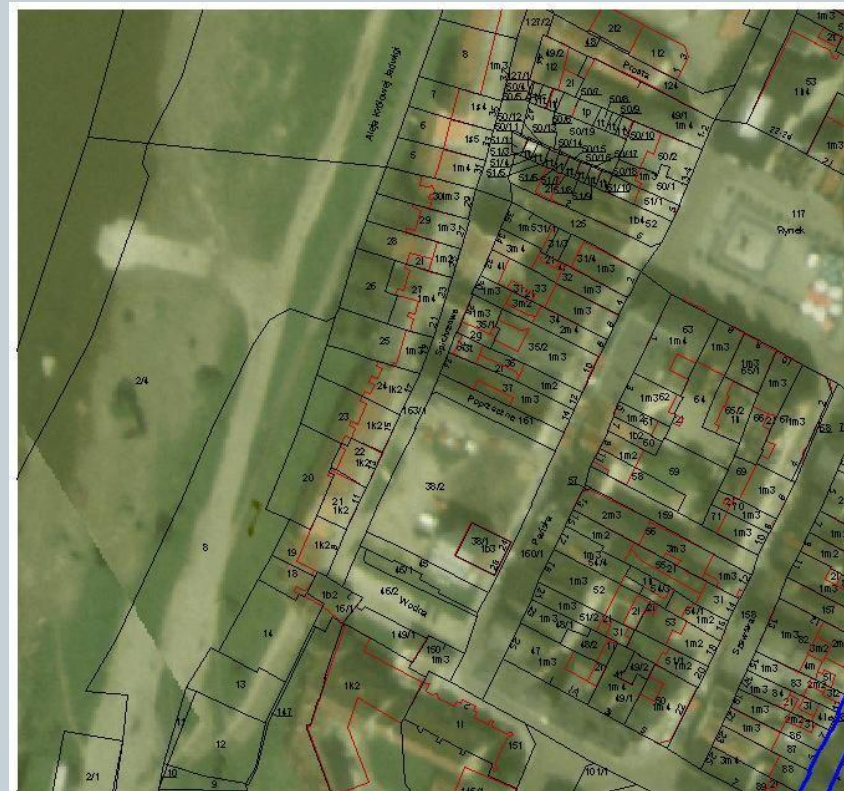
# Regularność obiektu na planie katastralnym z XXI w.

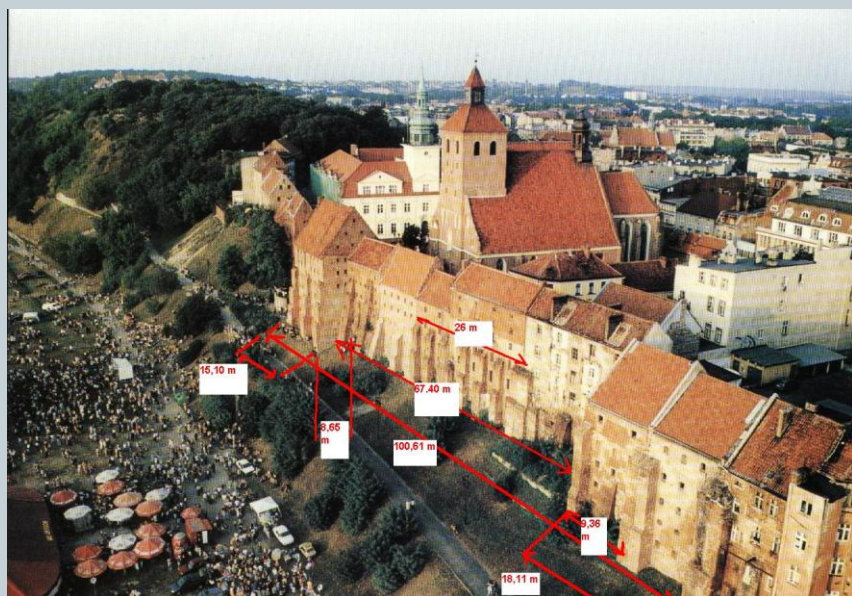
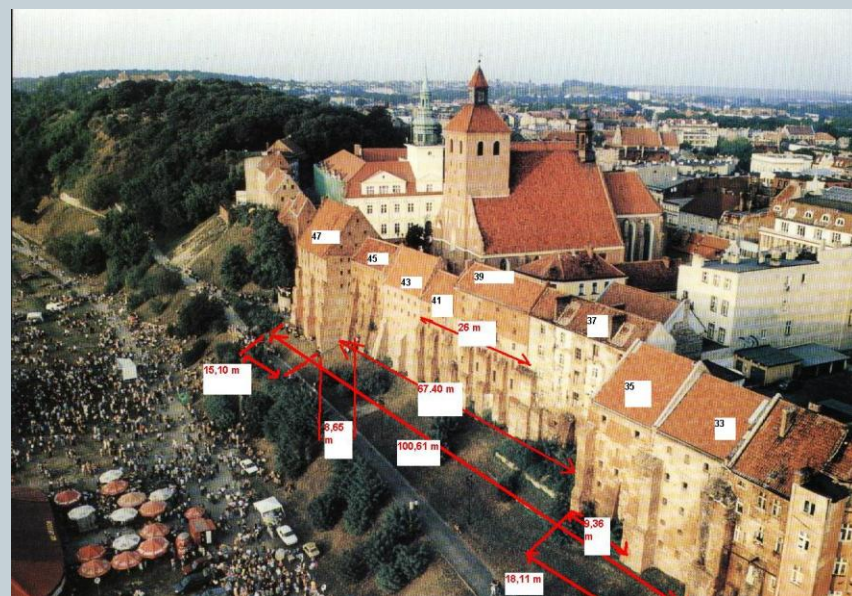
Analiza obiektu na bazie zdjęcia M. Sikory, wykonanego z lotu ptaka. Obiekt ma długość ok. 100 m, w zwężeniu 60 m.

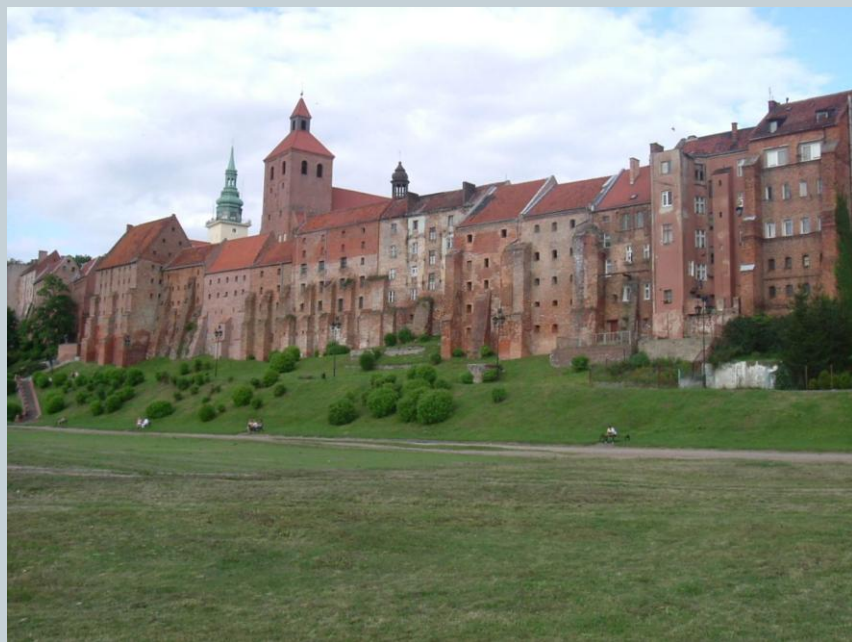
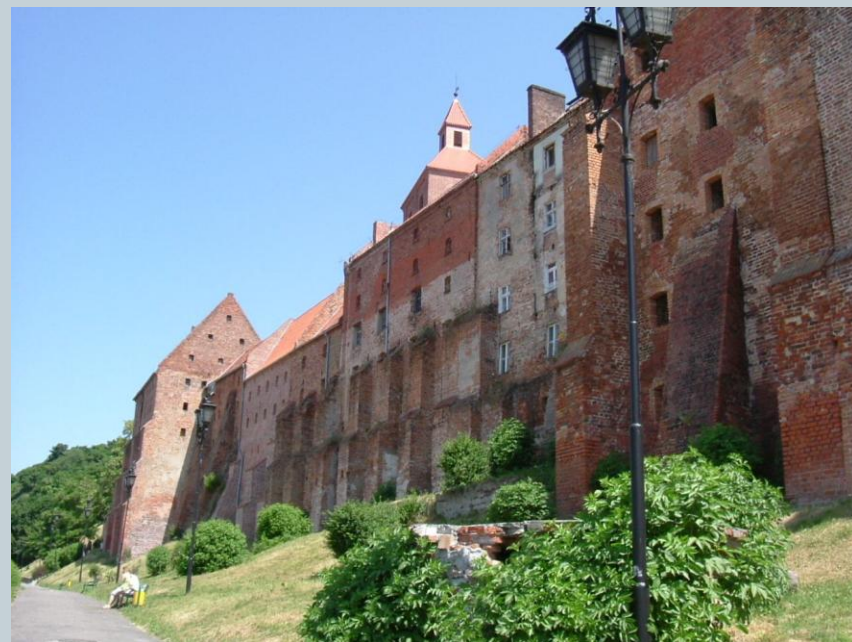
# Analiza obiektu, po „zdjęciu” nadbudowy z XIX-XX w.

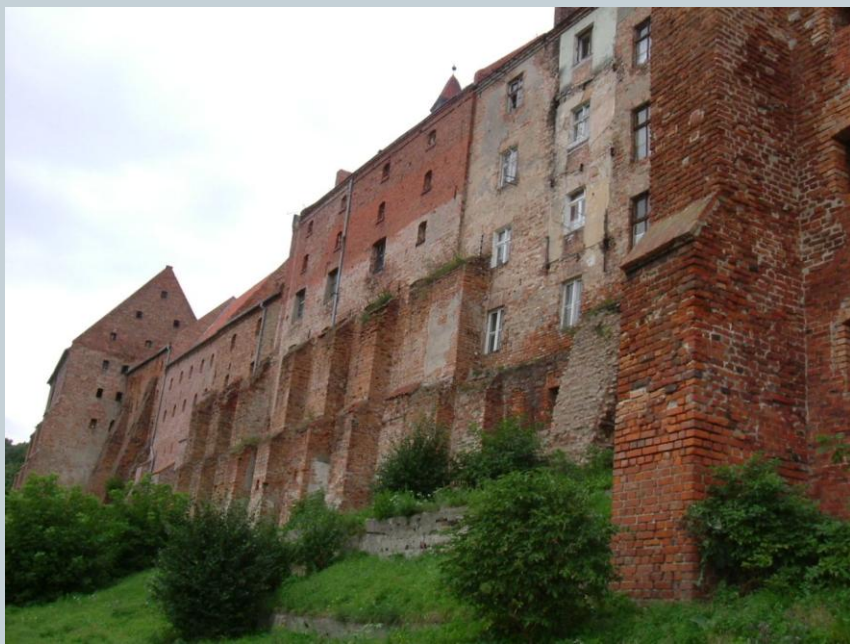
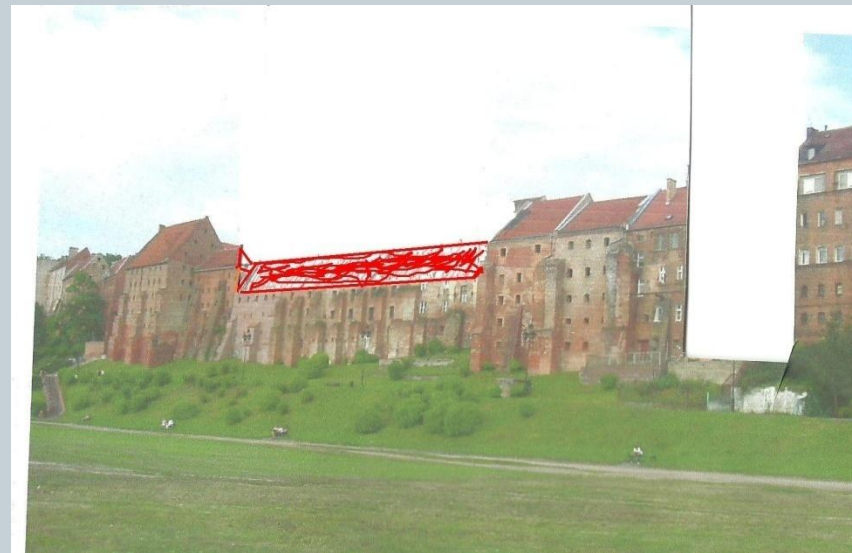
Po zdjęciu nadbudowy z XIX-XX w.

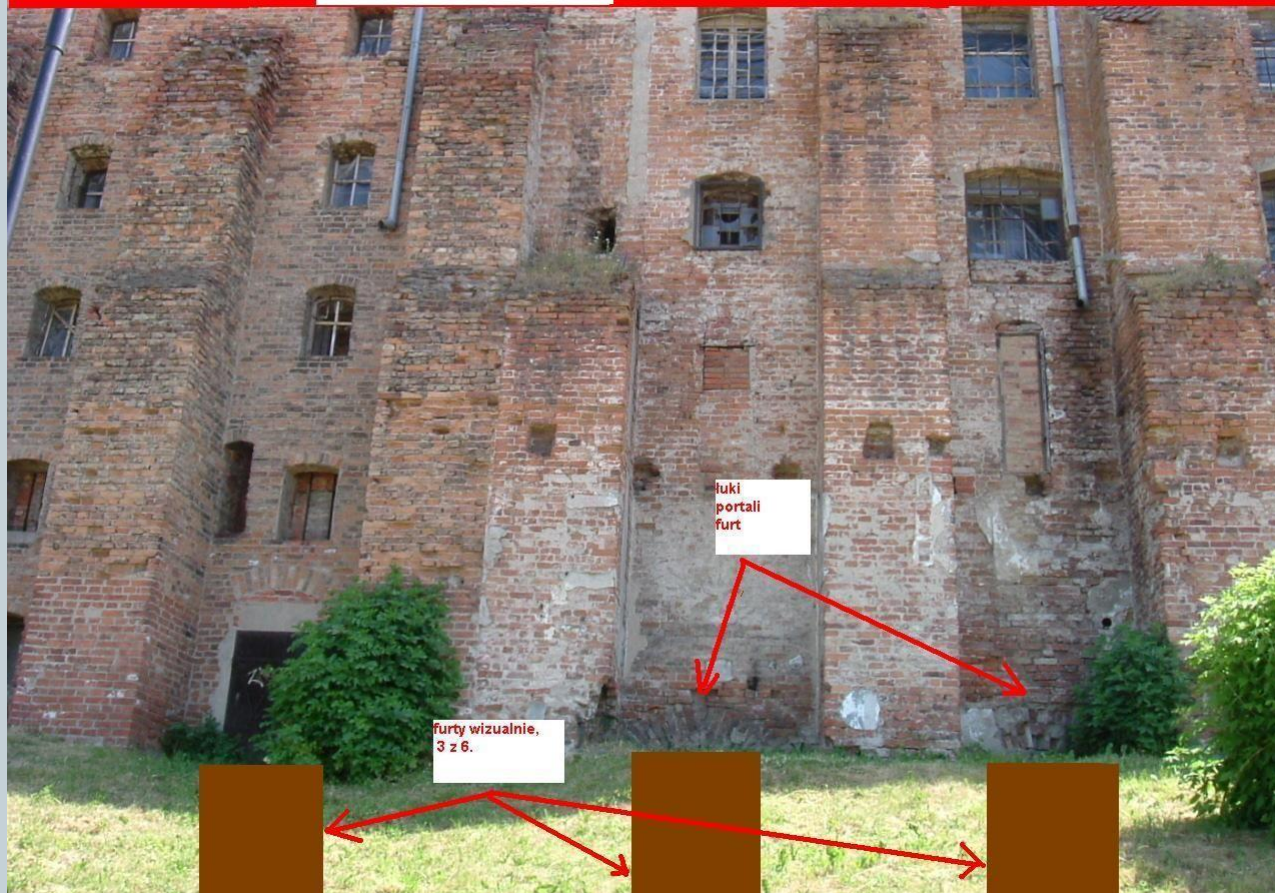
Pierwotna wysokość ściany, bez dachu.

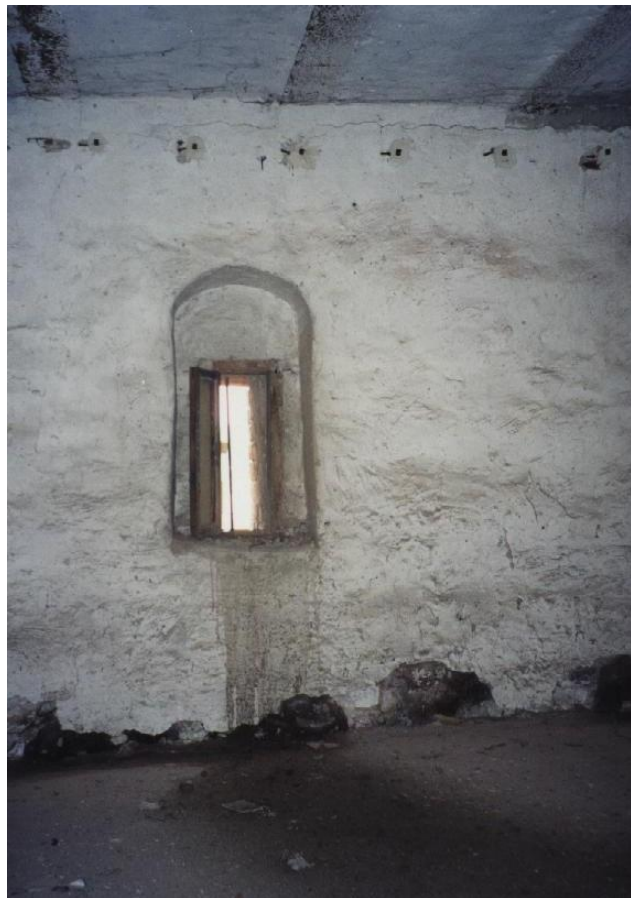
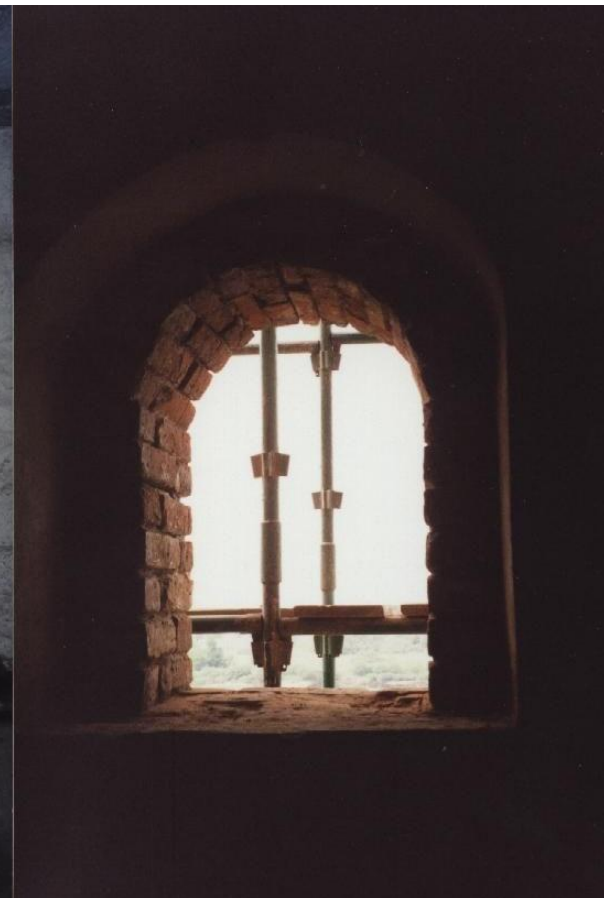
**Wnętrze obecnego spichrza 45**

Wewnątrz obiekt ma tylko ok. 5-6 m szerokości. Tyle wystarczy na długość boksu dla konia oraz ganek do wyprowadzenia zwierzęcia. Tak jest na długości obiektu, ok. 60 m.

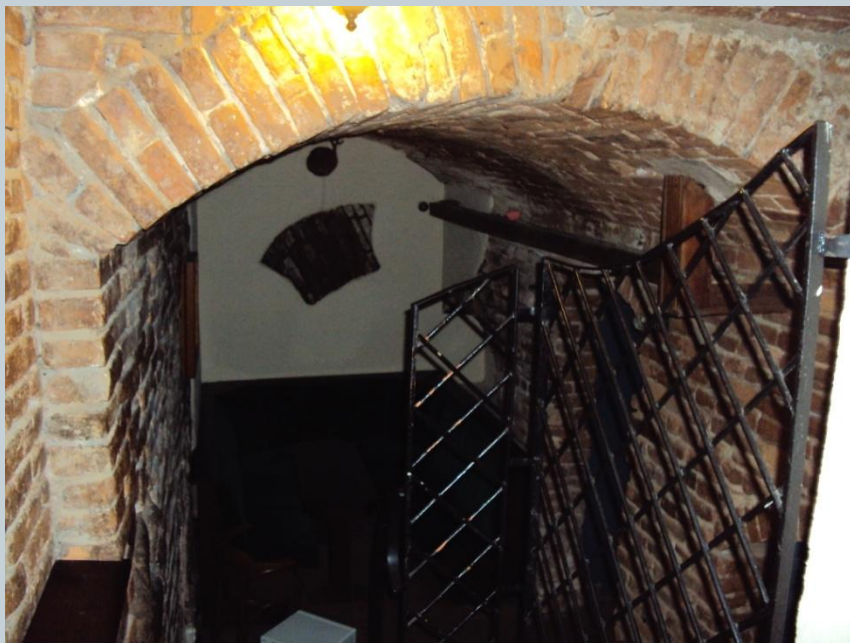
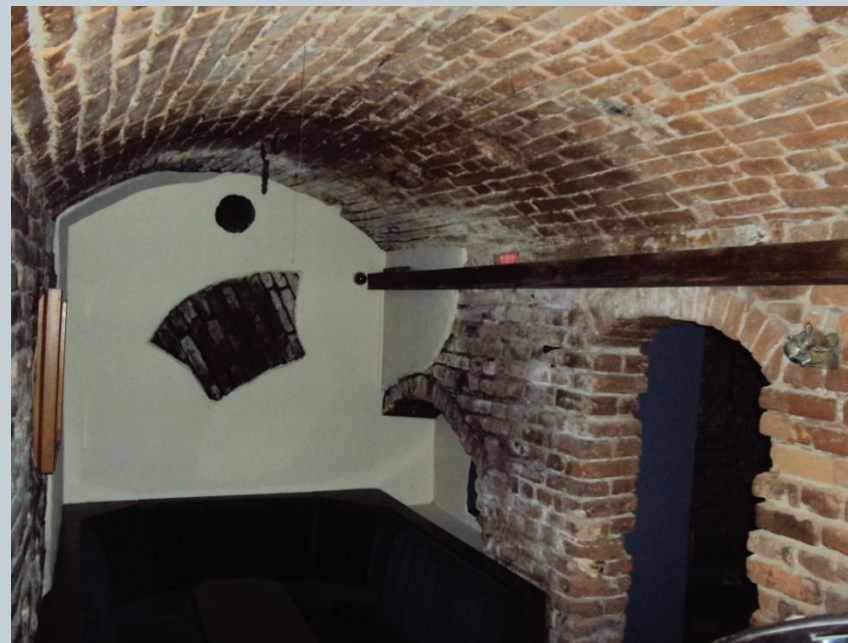
# Wieżowa 2

W PIWNICY KAMIENICY PRZY  
UL. WIEŻOWEJ 2 ZACHOWAŁA  
SIĘ NIEWIELKA STAJNIA DLA  
POJEDYNCZYCH ZWIERZĄT.

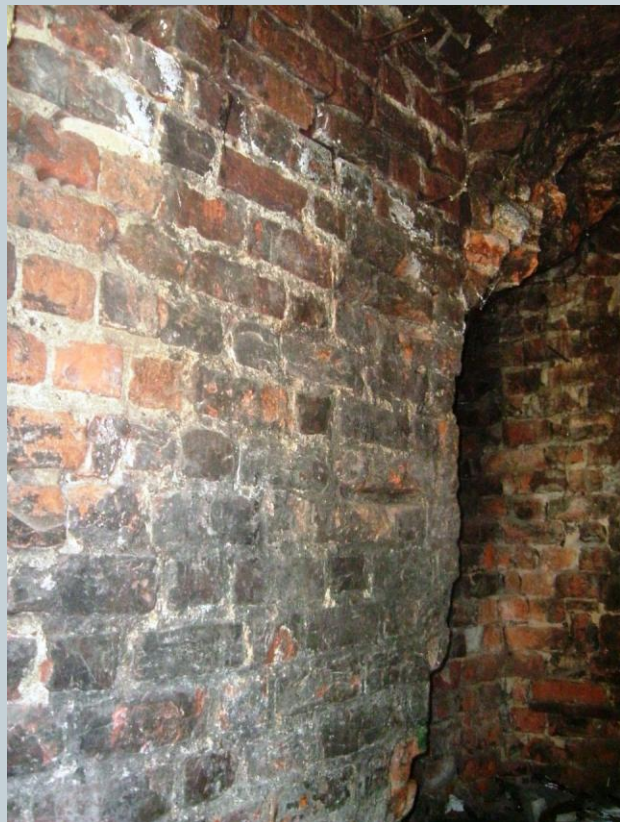
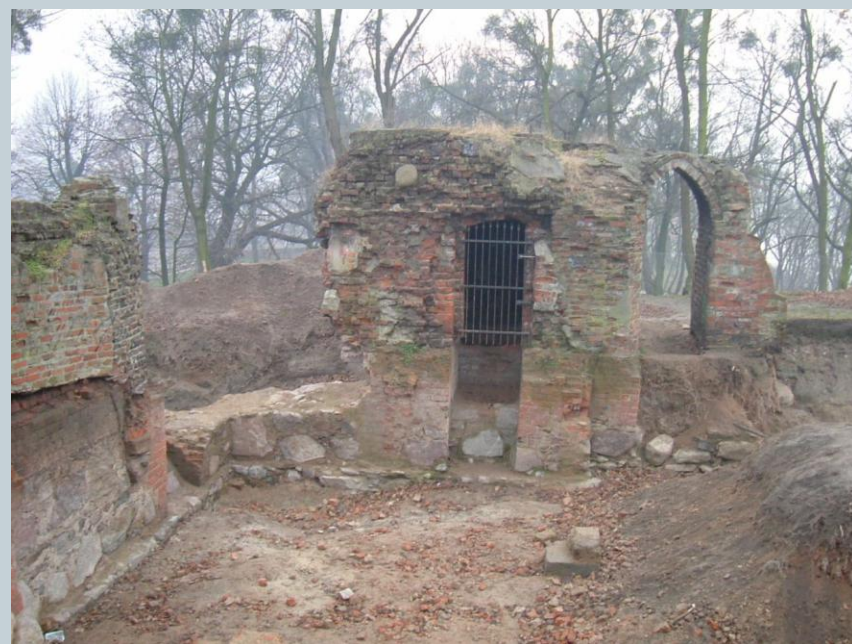
Wiązanie krzyżowe (przemienne warstwy główek i wozówek)  
we fragmencie zamku z XIII w. Występuje ono również w  
murze średniowiecznym przy kościele ś. Mikołaja

- Przy postawieniu tezy, że parter części spichrzy to dawne stajnie może paść pytanie, czy to możliwe, skoro część tych spichrzy datuje się na XVII w.
- Moim zdaniem odpowiedź jest w metodzie datacji.
- W XX w. datowano je głównie na podstawie wiązań cegieł.
- W spichrzach zastosowano w znacznej części wiązanie krzyżowe lub kowadełkowe. Wtedy uważano, że jest ono z XVI-XVII w.
