# **ROZPLANOWANIE ZAMKU WYSOKIEGO – CIĄG KOMUNIKACYJNY**

Opr. Marek Szajerka  
Koło Miłośników Dziejów Grudziądza  
Wrzesień 2012 r.

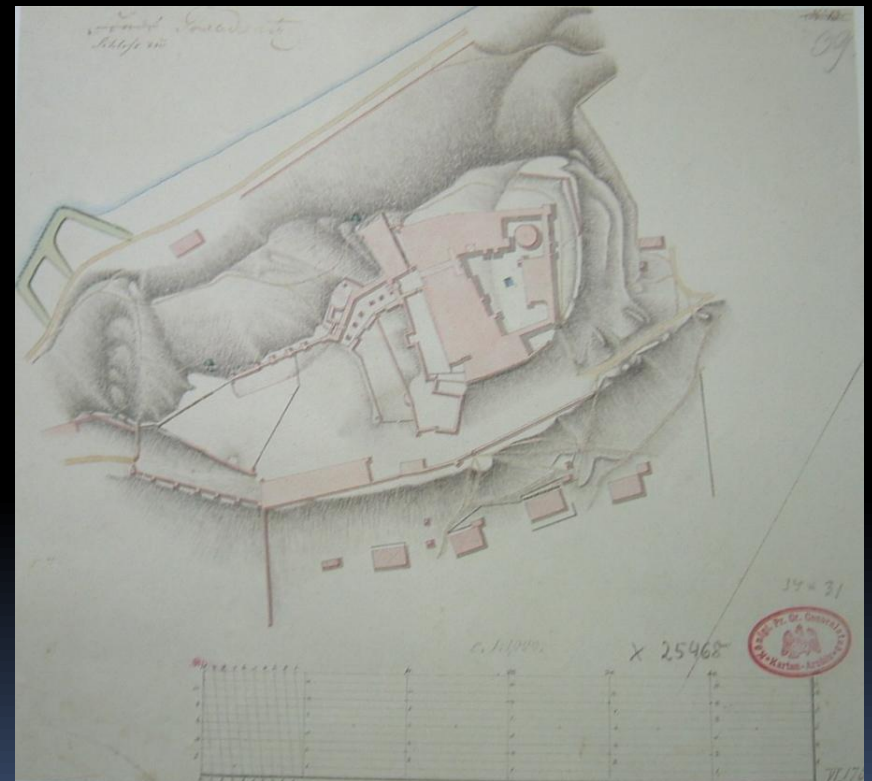
## Plan z ok. 1750 r.

- Wykop III w ocenie dra Pawłowskiego podważył wiarygodność planu rekonstrukcyjnego H. Jacobiego.

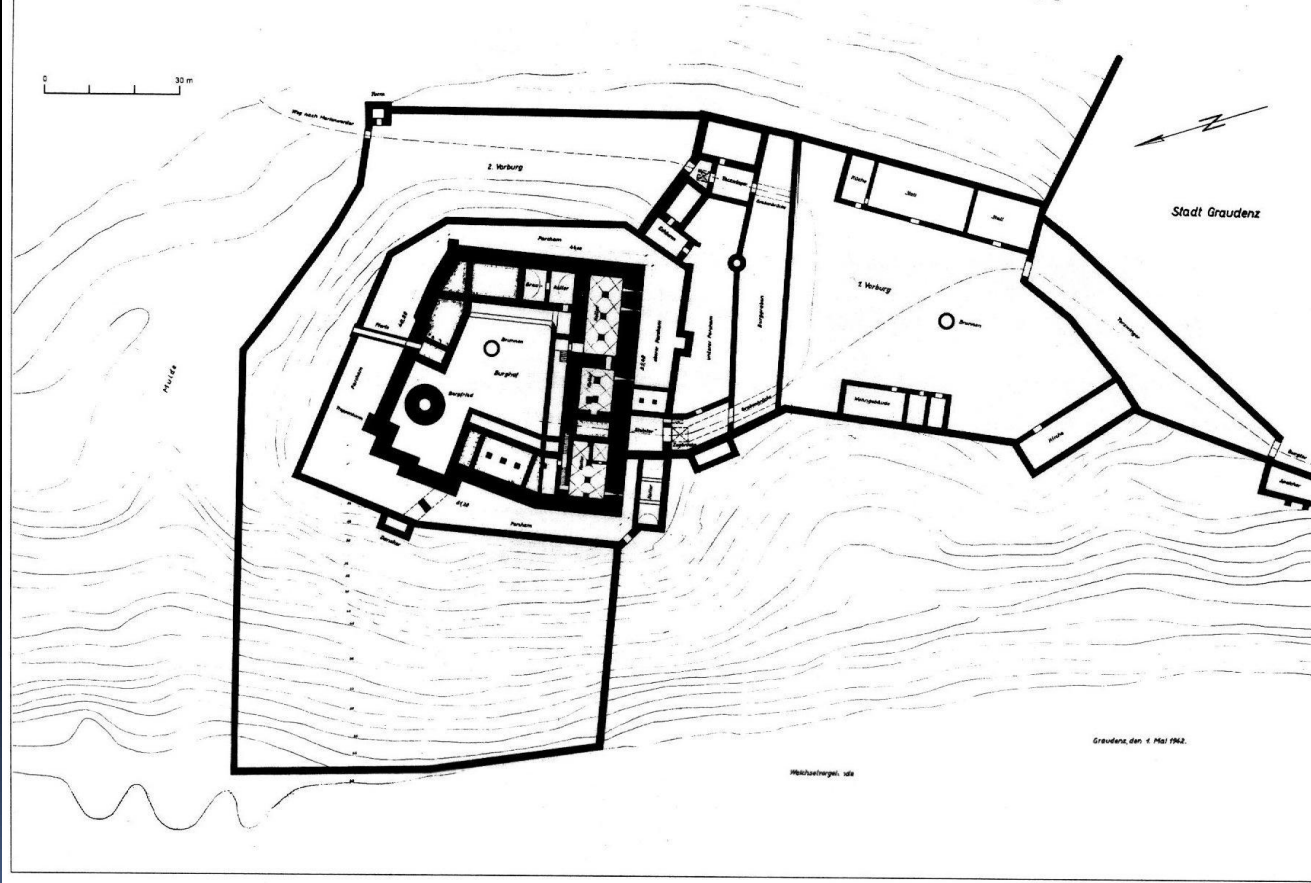
# Plan H. Jacobiego z l. 1941-43

Plan 15: Ordensburg Graudenz, Wiederherstellungsversuch des Kellergeschosses und der Fundamente, Lageplan.

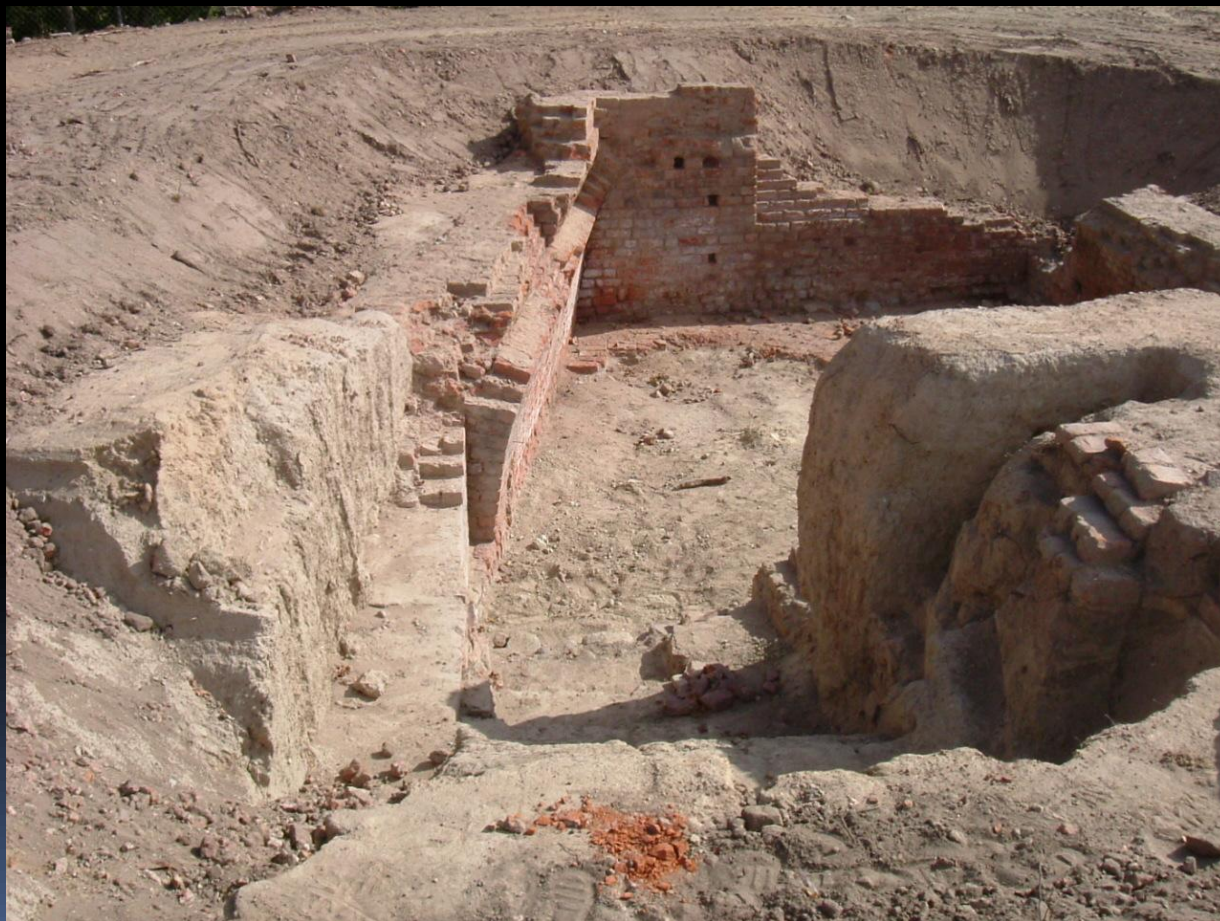
# Pomieszczenie I kondygnacji po odsłonięciu w latach 2008-2009.

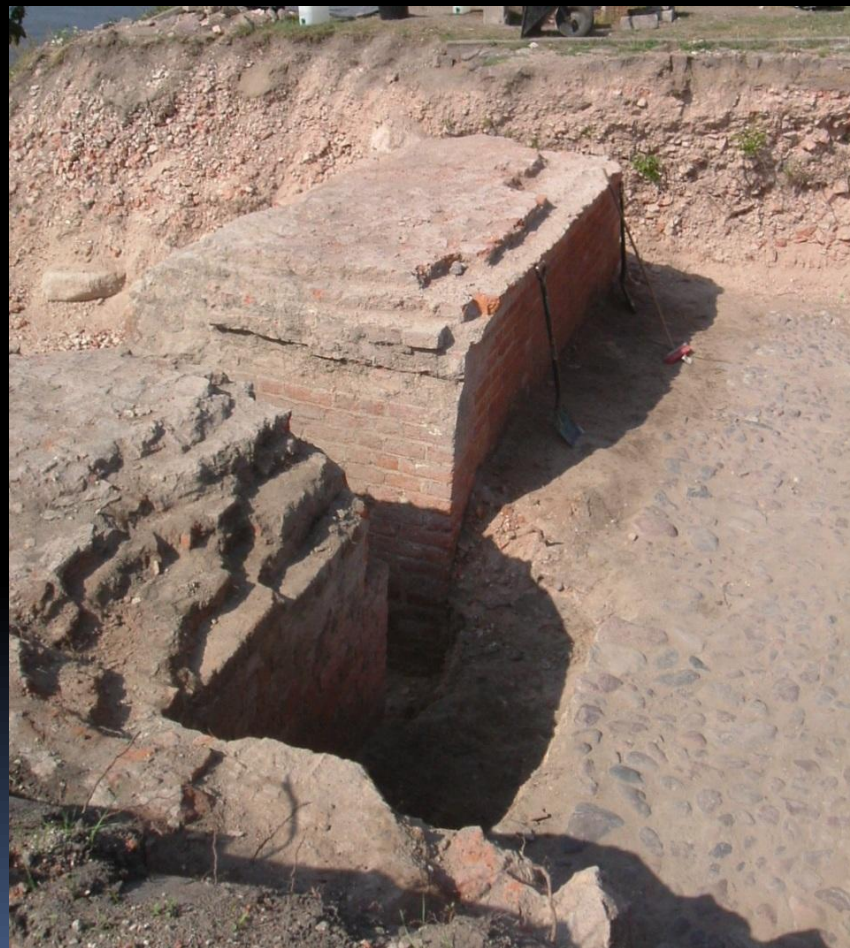
# Wyjście na ganek gdańska przy Bramie Kamiennej

- Tekst z 1739 r.. *Z dołu brama, Kamienna zowie się, w tej bramie jest stara wrotnia, na zawiasach dużych, rygle, kawał łańcucha, ale to starzyzna, nie zamyka się . W tej Kamiennej bramie po lewej stronie w murze są drzwi proste na zawiasach, hakach dobrych, na kłódkę się zamykają, tam jest gmach do starych rzeczy złożenia, okien nie masz, tylko krzyżowe pręty żelazne. Stamtąd dalej po lewej ręce spizarenka, w niej jest podłoga, drzwi dobre z zawiasami, na kłódkę się zamykają.*

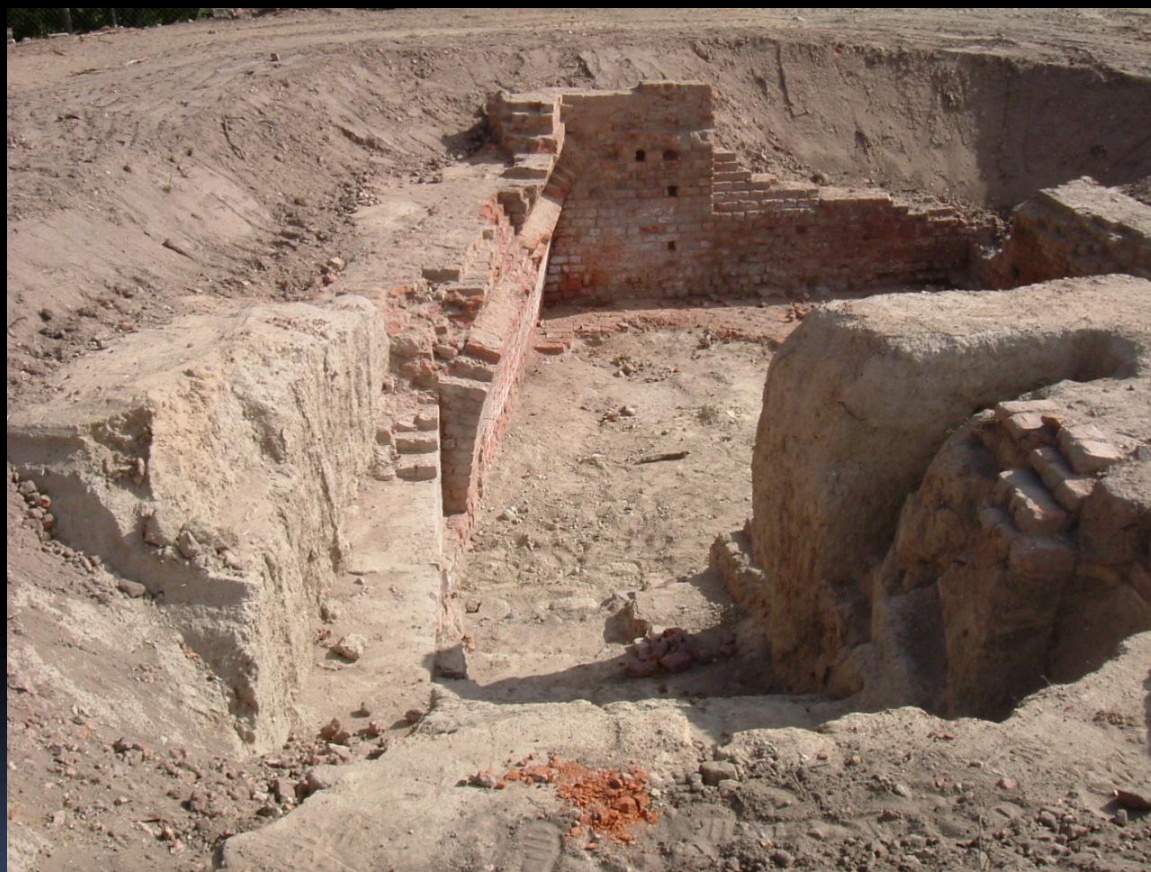
# Piwnica lub I kondygnacja pod mieszkaniem piekarza

Piwnica nad mieszkaniem piekarza, ze sklepieniem zawalonym w 1603 r.  
Stan 25.09. 2009 r.

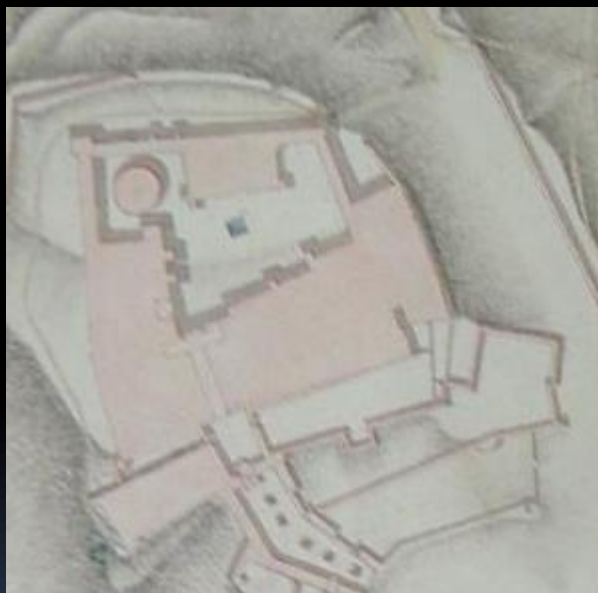
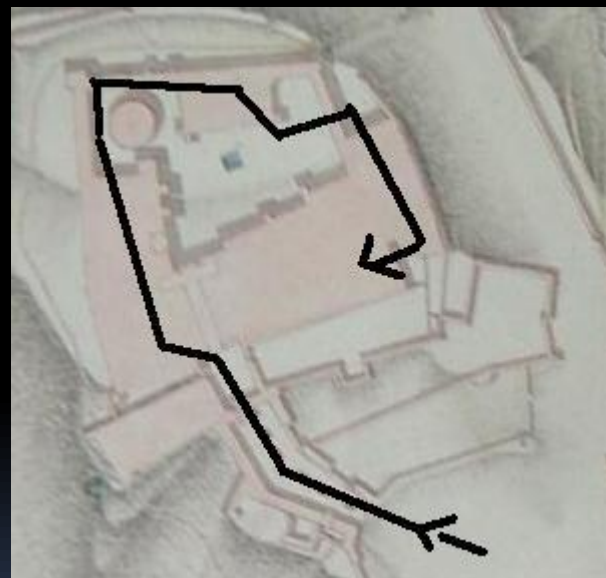
# Ciąg komunikacyjny

Zdjęcie z lotu ptaka. Fot. G. Szukay. Na podstawie relikwów można odczytać ciąg komunikacyjny na zamku wysokim, zgodny ze źródłami historycznymi, w tym z planem inwentaryzacyjnym z ok. 1750 r. Zaznaczyłem go czerwona linią.

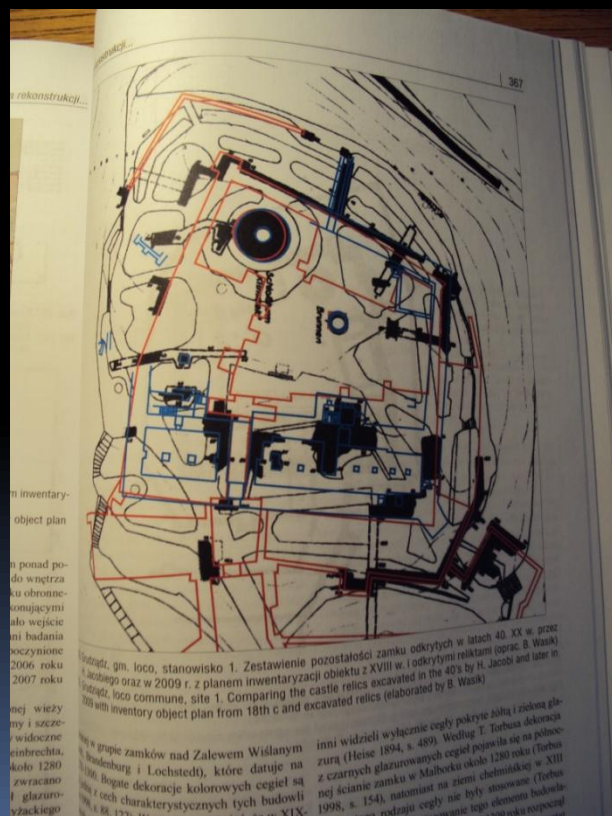
**Zgodność z planem H. Jacobiego.**

W świetle pokazanej dokumentacji archeologicznej wynika jednoznacznie, że obrys linii wschodniej zamku wysokiego przyjęto wg poglądu H. Jacobiego, nie uwzględniając odkrytych przez siebie fragmentów fundamentów poza tą linią

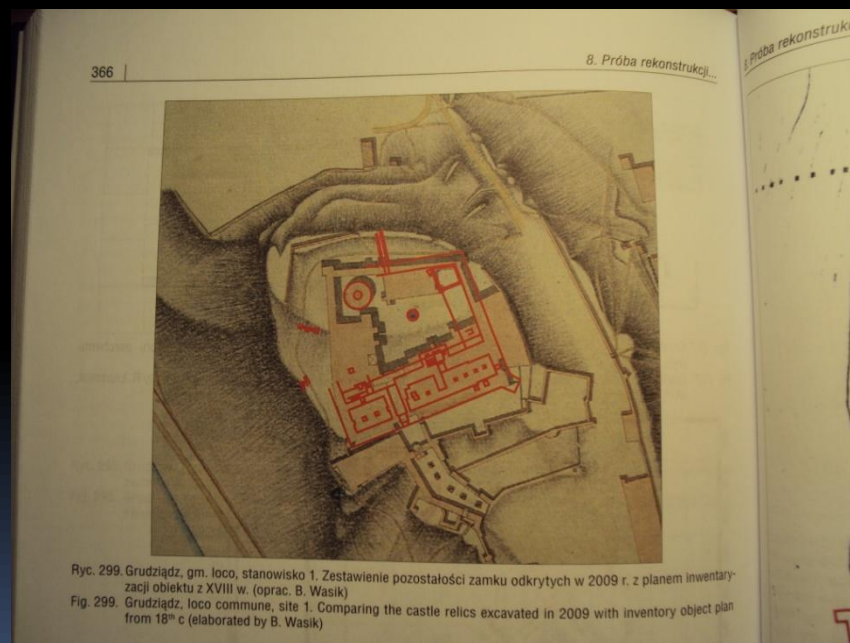
**Odrzucenie planu oryginalnego z ok. 1750 r.**

Fragment budowli po stronie  
wschodniej, nie uwzględniony  
w ostatecznej analizie obrysu zamku.

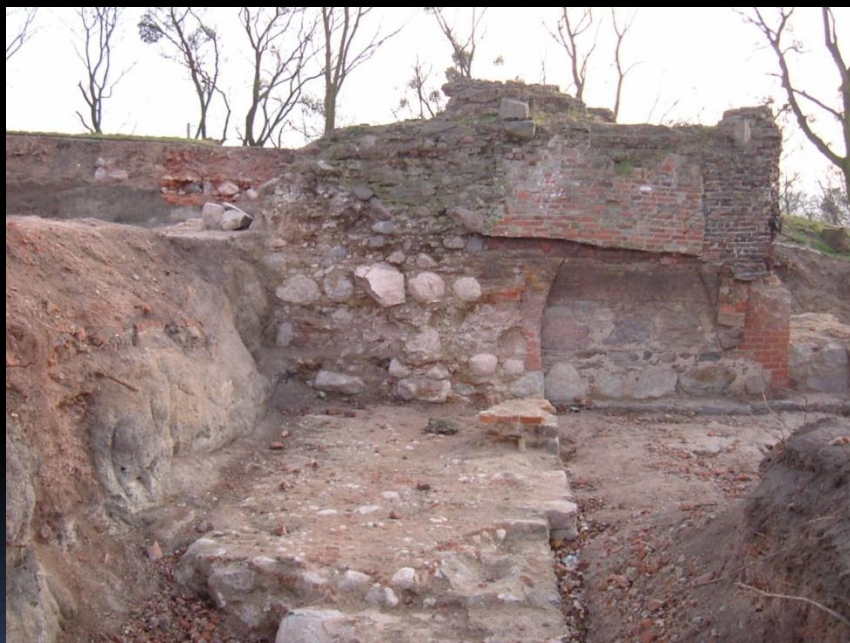
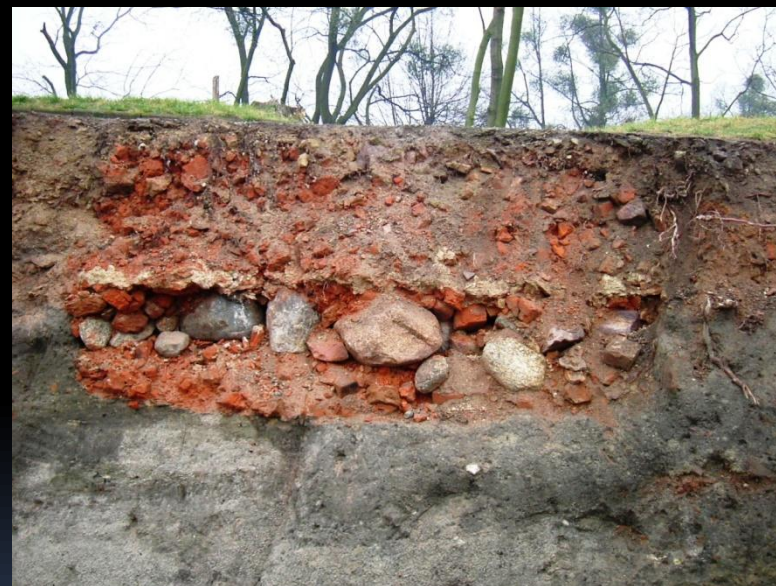
Fundament budowli po stronie wschodniej, widoczny po lewej stronie, za ścianą wschodnią skrzydła południowego, o grubości ok. 3 m.

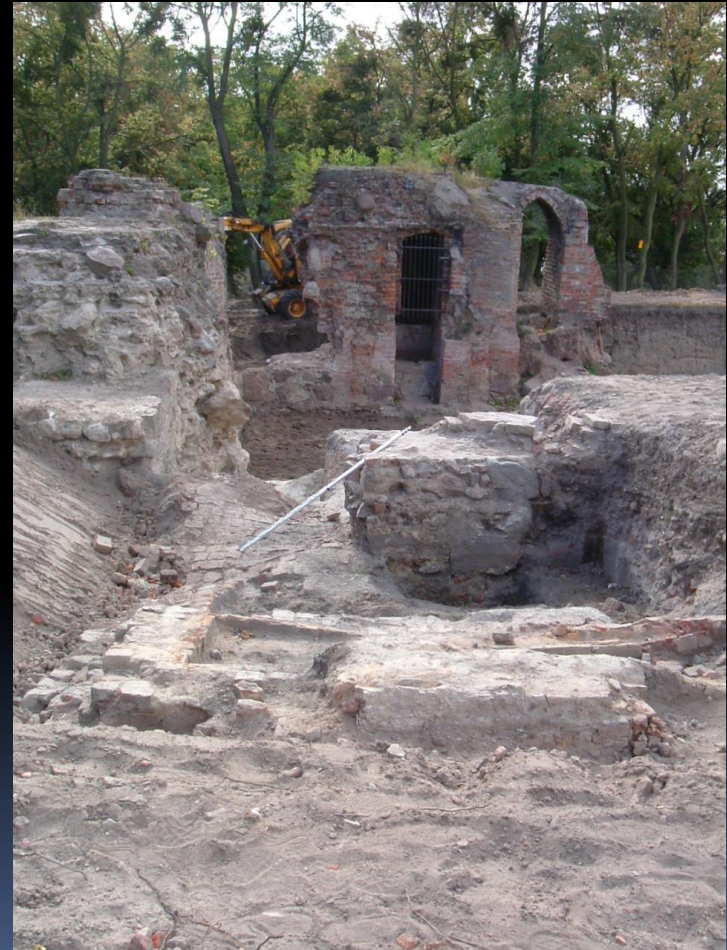
# Stan ganków

- Lustracje zamku z 1603 r. oraz 1739 r. zawierają informacje o fatalnym stanie ganków, w tym prowadzącym do kościoła.

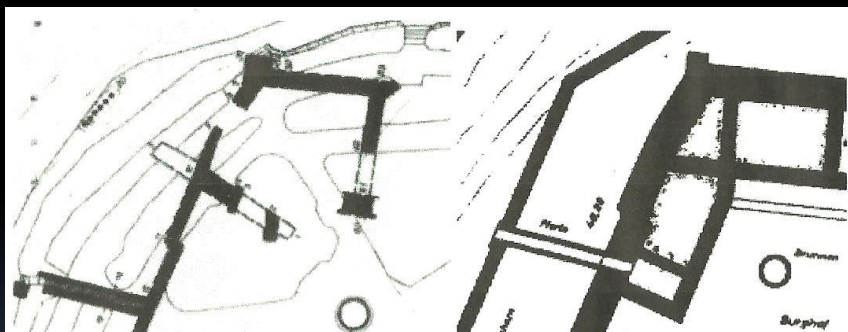
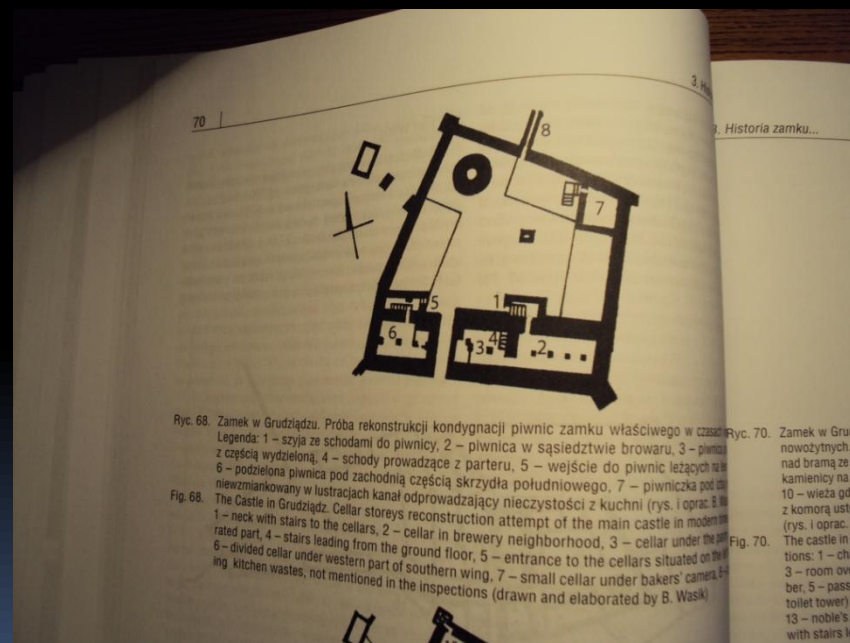
# 5 –krotne pogrubienie ściany wschodniej w części północnej

H. Jacobi

I A UMK

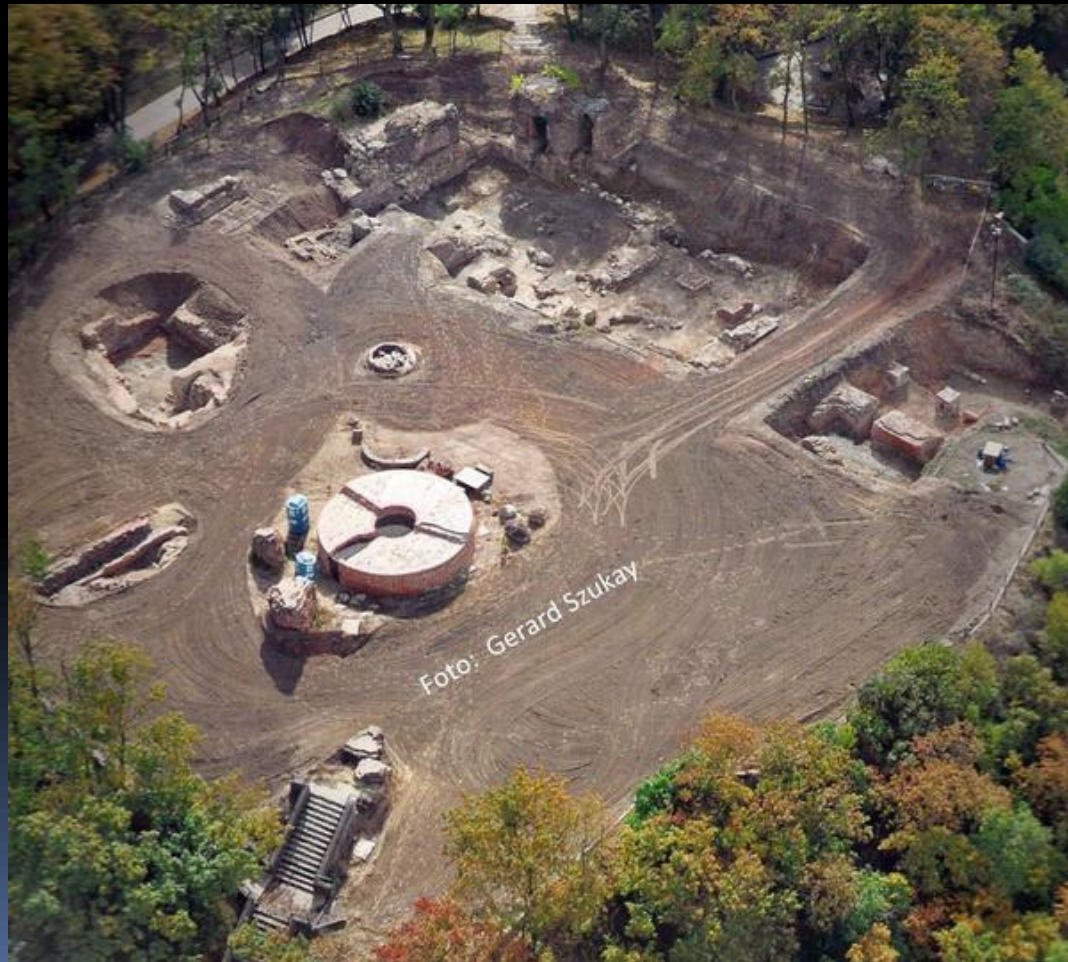
Ściana wschodnia na zdjęciu lotniczym.  
Widoczne kontrasty w grubości fragmentów ścian  
po stronach północnej i południowej.

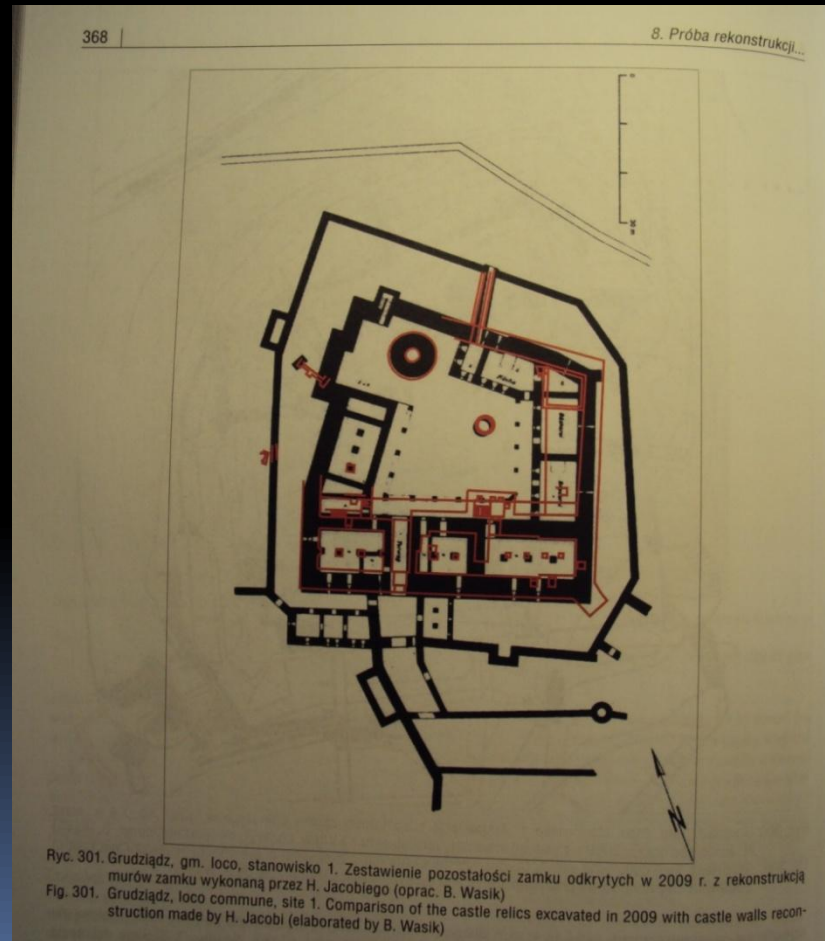
Archeolodzy IA UMK uznali, że rekonstrukcja  
H. Jacobiego jest prawidłowa w świetle  
odkrytych w l. 2008-2009 reliktyw murów.

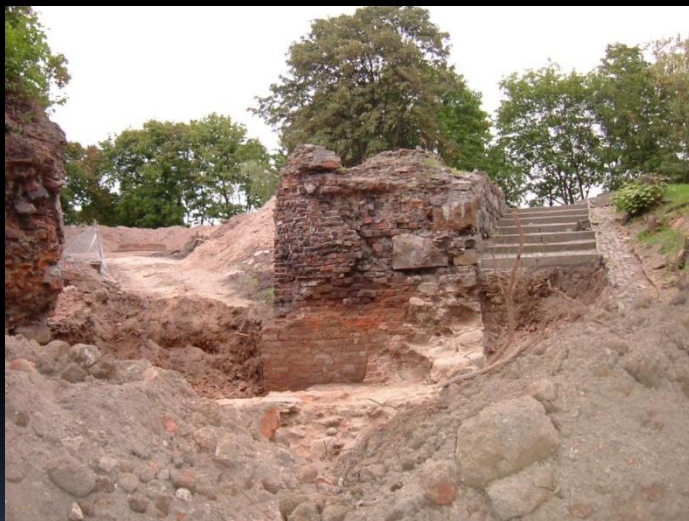
Wyjście z kaplicy

# Drzwi opisane jako wnęki i okna

Na planie z ok. 1750 r.

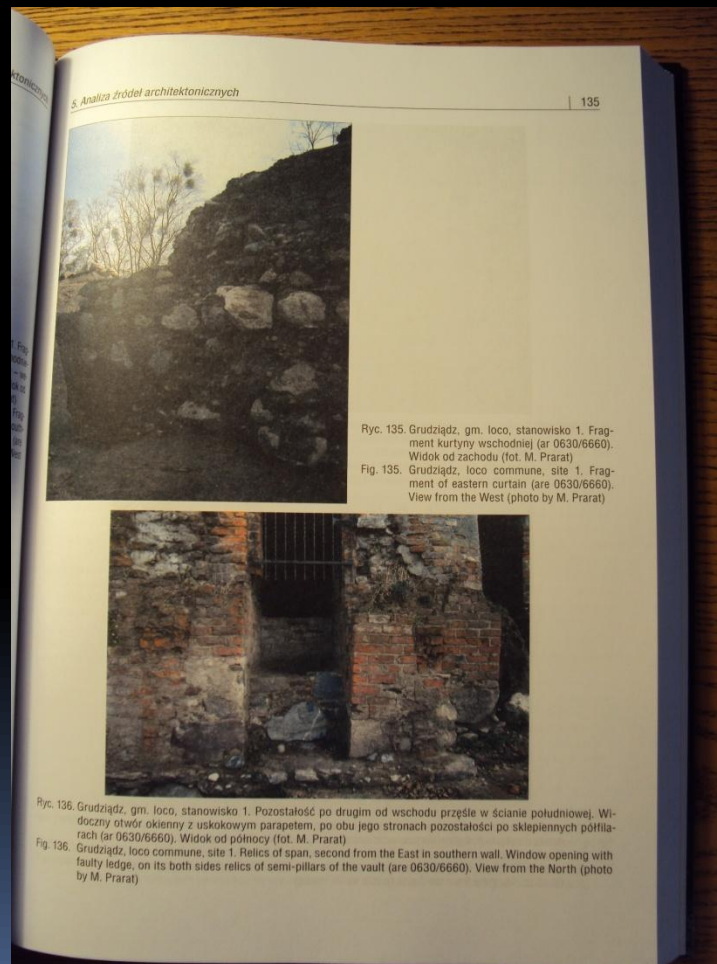
# Wg interpretacji naukowców z UMK jest to parapet uskoku

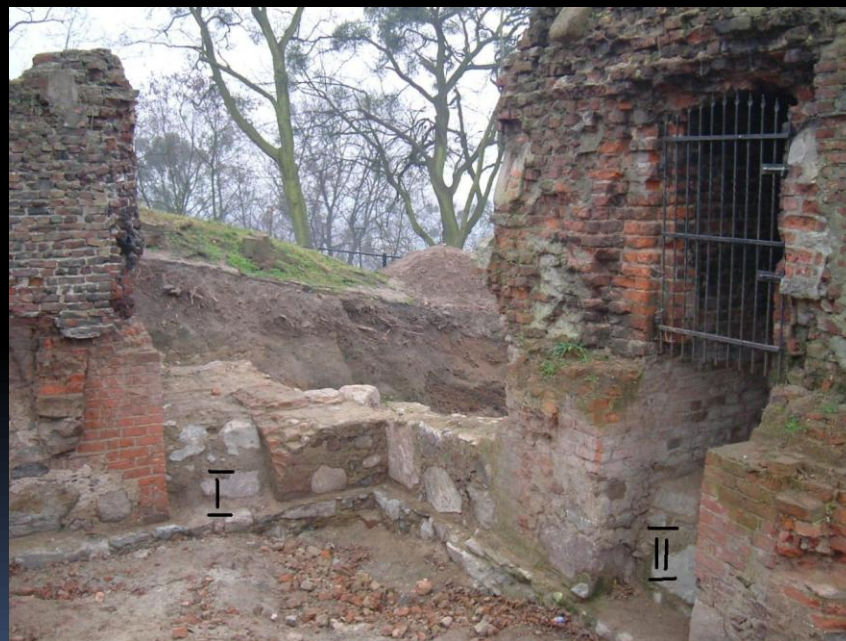
Stan faktyczny

# Stan reliktyw domniemanych przez naukowców z IA UMK okien w 2009 r.

- : Dalej za spiżarnią znajdują się w murze wschodki do góry, tam jest izdebka, piecyk w niej formowany, zielony kominiek zamurowany. Okna o 4 kwaterach niecałe i krata żelazna. Drzwi dobre, zamykające się na kłódkę. Dalej, na dole, drzwi na rygiel się zakładają do kłódkę zamknięcia, tam jest spiżarenka, okno ku fosie nad drugimi drzwiami. Do herbowej izby drzwi siwo malowane, zmocowane na zawiasach pobielonych, i zamek do klucza; z boku przy piecu drzwi, także siwo malowane na zawiasach, hakach pobielanych do spiżarenki zabite.

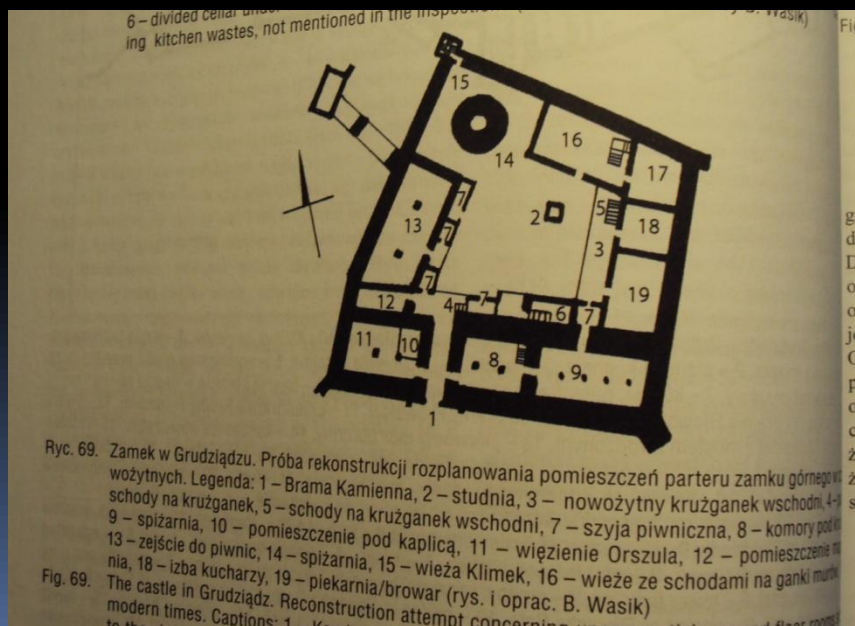
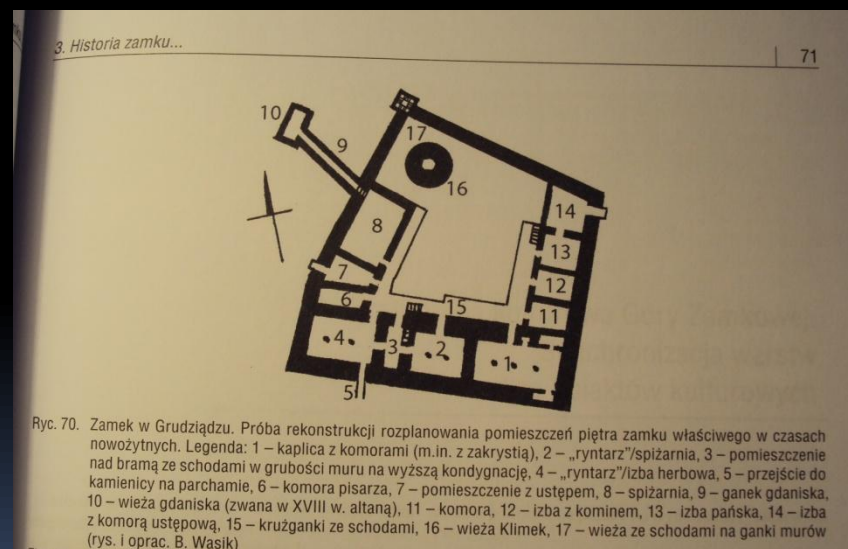
# Opracowaniu wyników badań rzekomy parapet jest dopiero na piętrze

Parter

Piętro

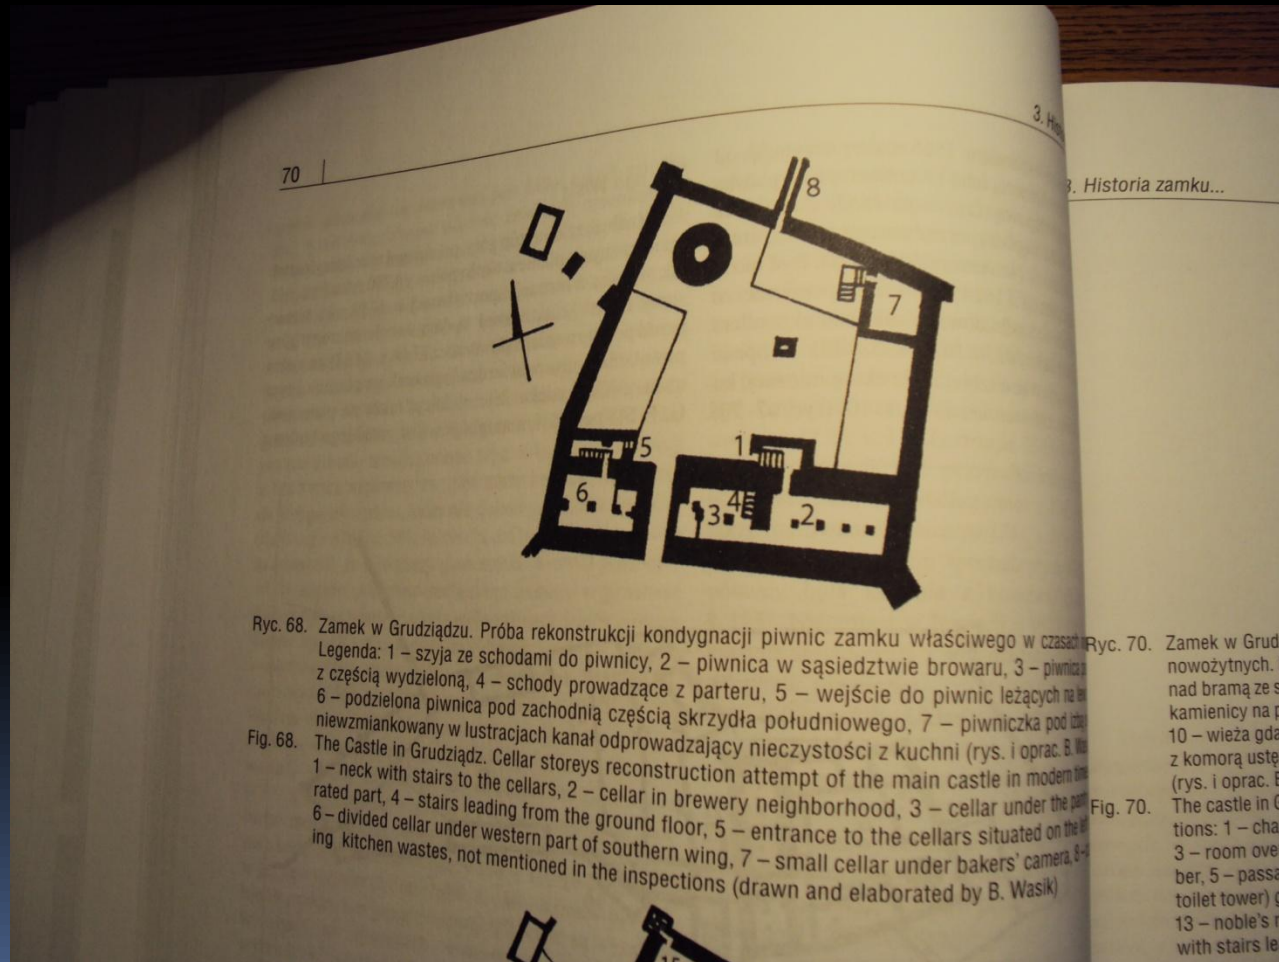
# Piwnica też bez wnęki

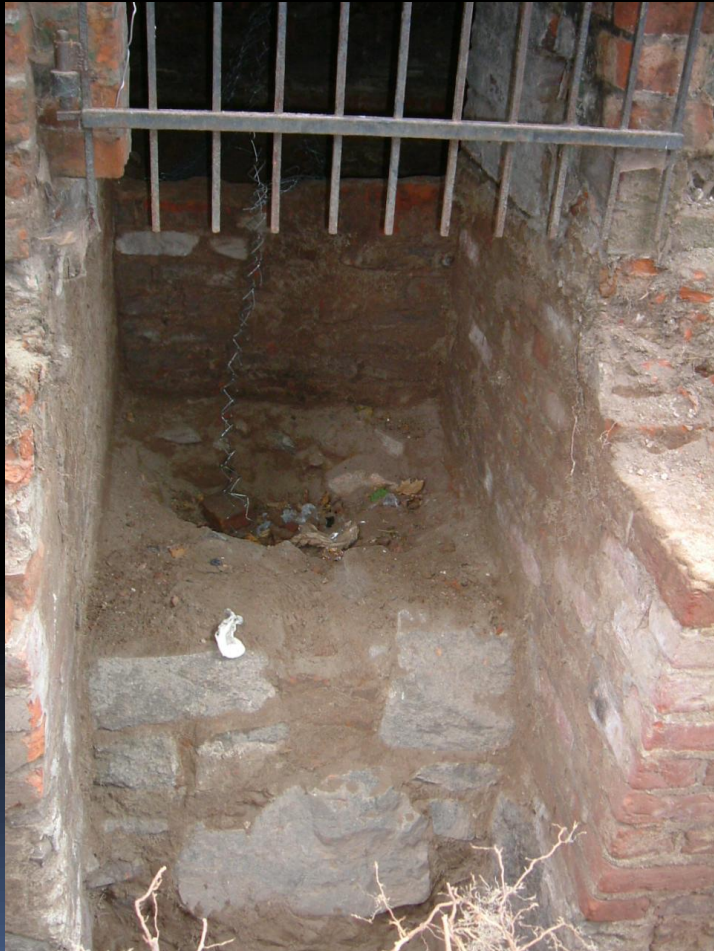
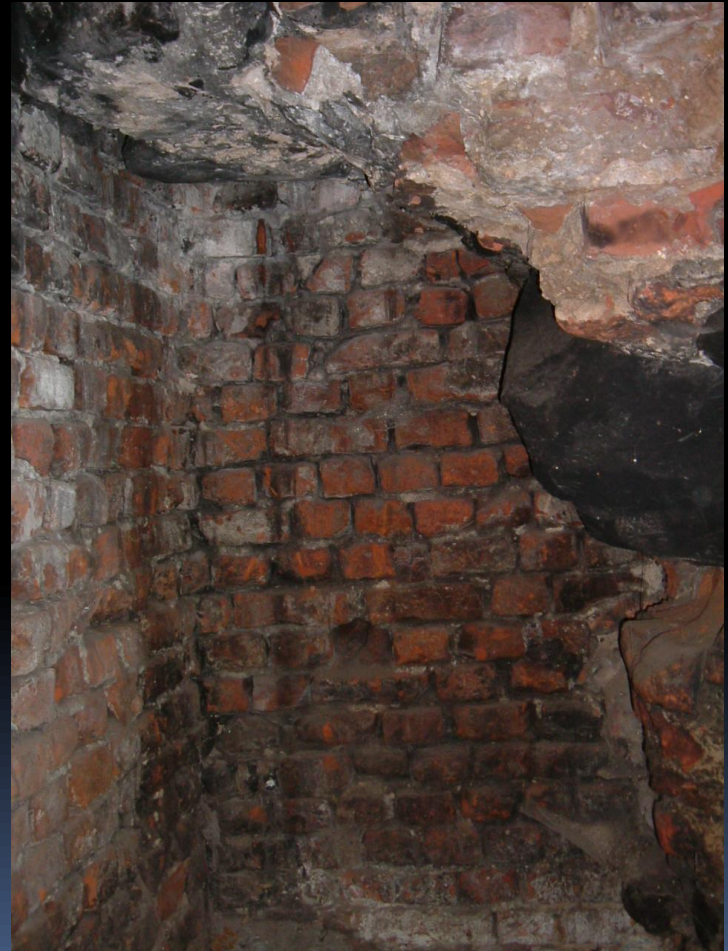
# Wnętrze klatki schodowej w murze na piętro

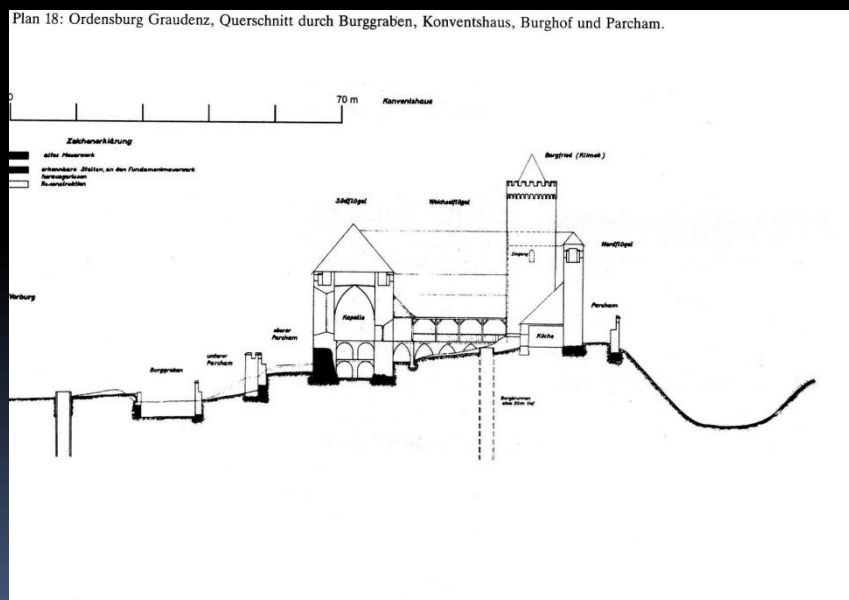
**H. Jacobi**

Różnica poziomów gruntu między ścianami południową i północną skrzydła południowego nie została uwzględniona w ostatecznej analizie. Różnice zminimalizowano.

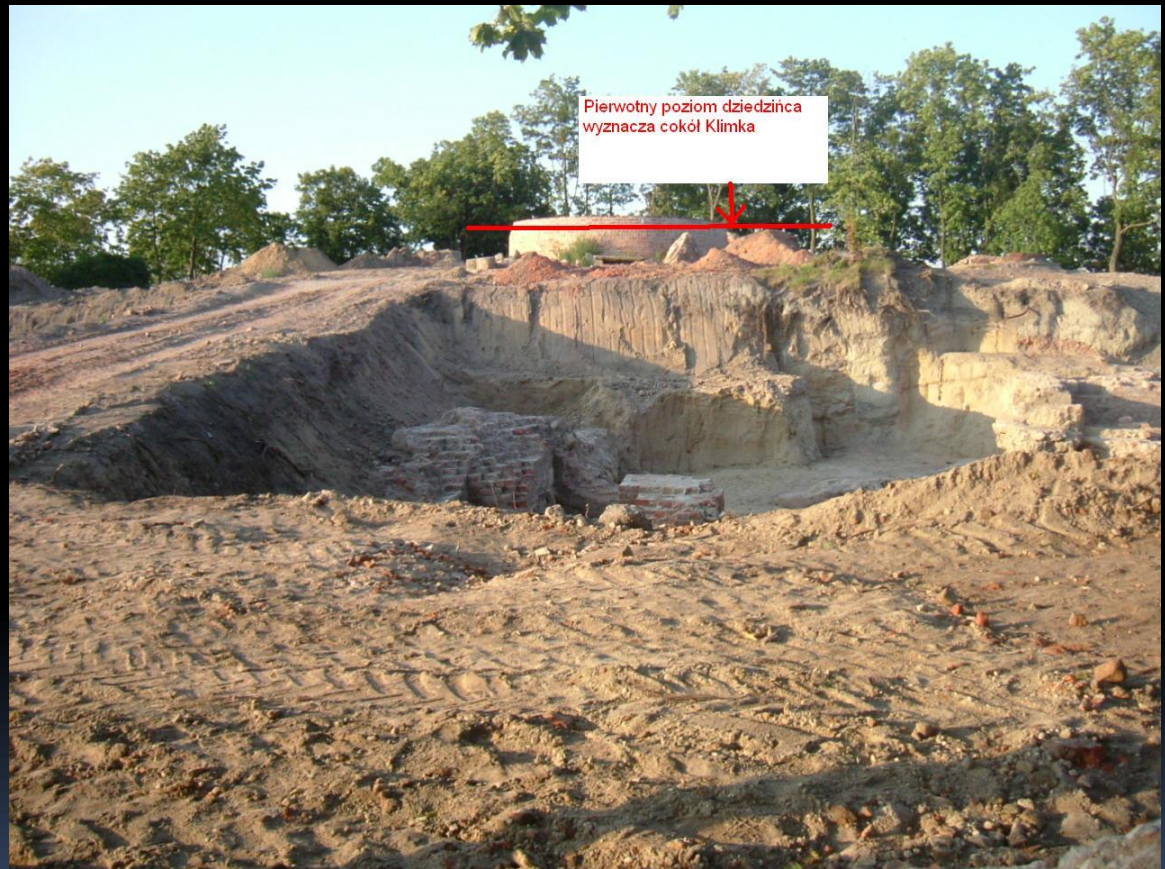
# Faktyczna różnica poziomów, ok. 3 m

Widok na obecny dziedziniec od strony południowej. Pierwotny cokół wieży wyznacza poziom dziedzińca w średniowieczu. W świetle przedstawionych dowodów źródłowych można powiedzieć, że skrzydło południowe od strony północnej było parterowe z poddaszem. Natomiast od strony południowej było piętrowe.
