**Średniowieczne figury terakotowe  
i inne wtórne detale  
architektoniczne na ścianach wieży  
kościoła św. Mikołaja**

Opracował Marek Szajerka

Oddz. PTH w Grudziądzu

2009

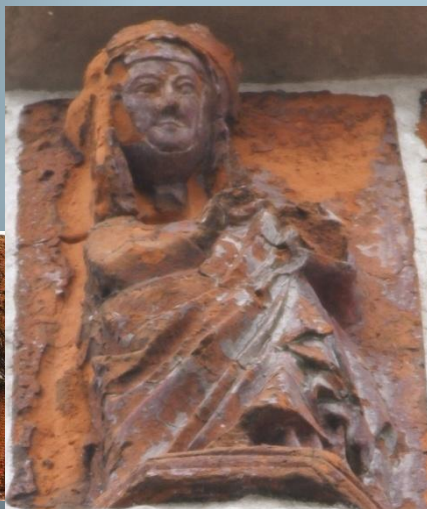
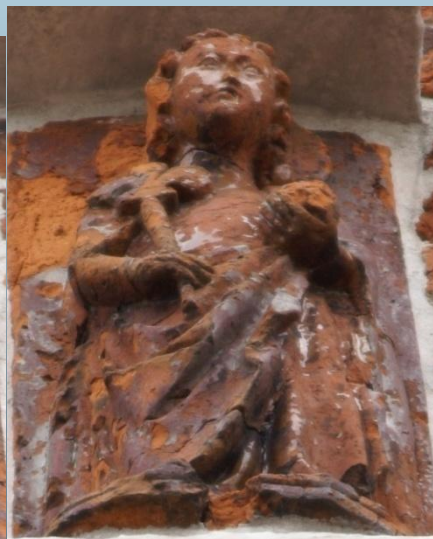
# Rekonstrukcja tympanonu

**Tympanon przypuszczalnie składał się z 5 elementów.  
Figura świętego po stronie pd.-zach. uległa zniszczeniu  
w 1945 r. Możliwe, iż po bokach była figura wodnika.**

**Figury zniszczone  
nn. święty wodnik**

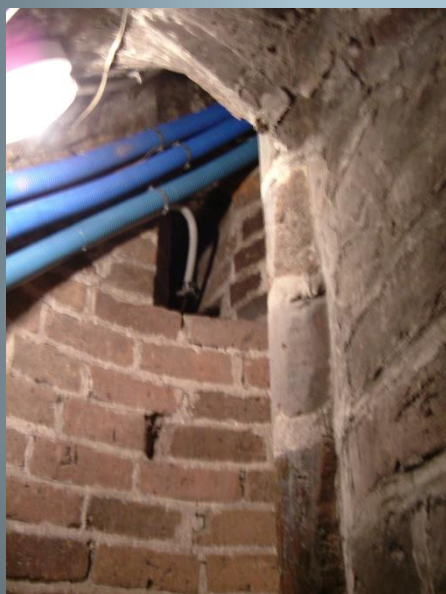
**Kościół św. Mikołaja,  
klatka schodowa wschodnia.  
Element słupa o podwójnej  
grubości palcówki**

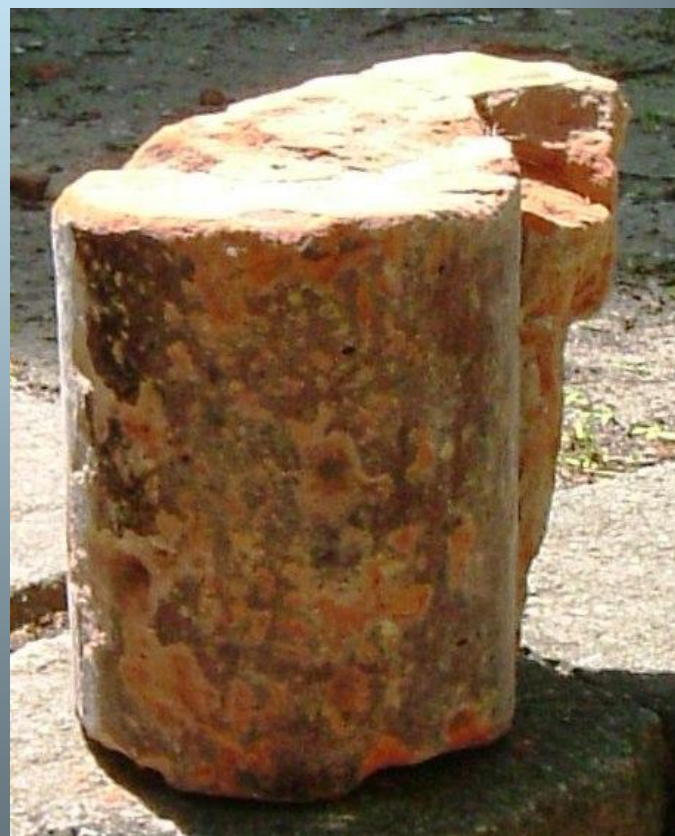
**Identyczny fragment słupa  
z wieży Klimek**

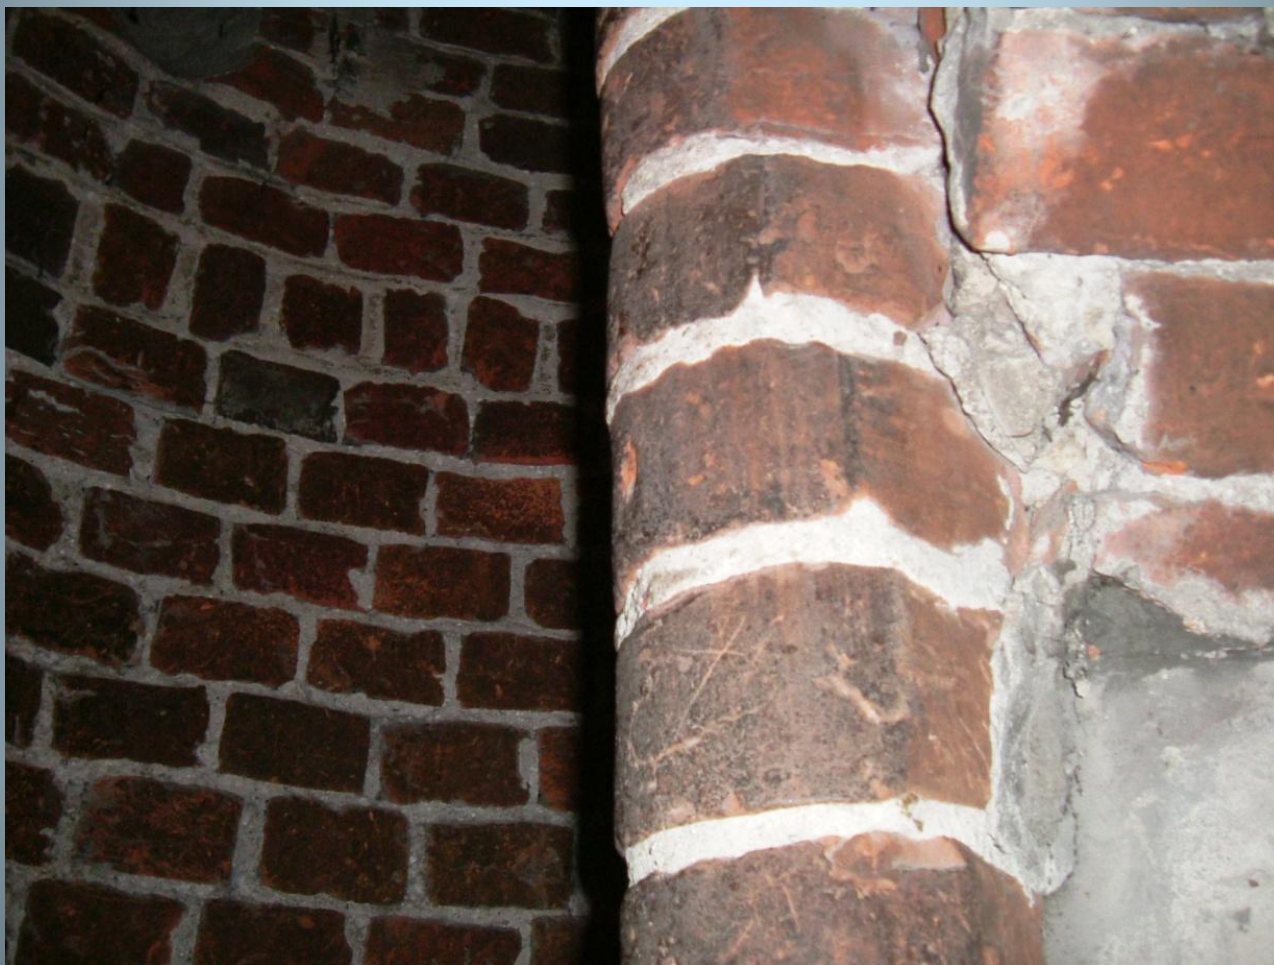
# Słup zachodniej klatki schodowej

Klatka schodowa zachodnia jest późniejsza od wschodniej.

Słup kręconych schodów składa się z elementów równych grubości palcówki

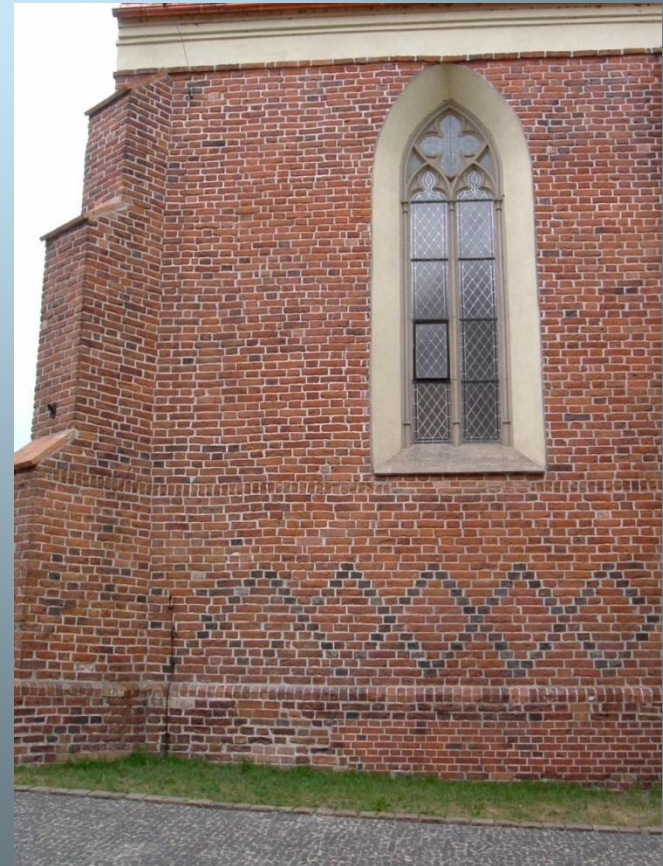
# Uwaga odnośnie portali naw bocznych

Portale okienne naw bocznych, nie posiadają profilowanych kształtek w portalach. Są charakterystyczne dla 1 poł. XIII w.

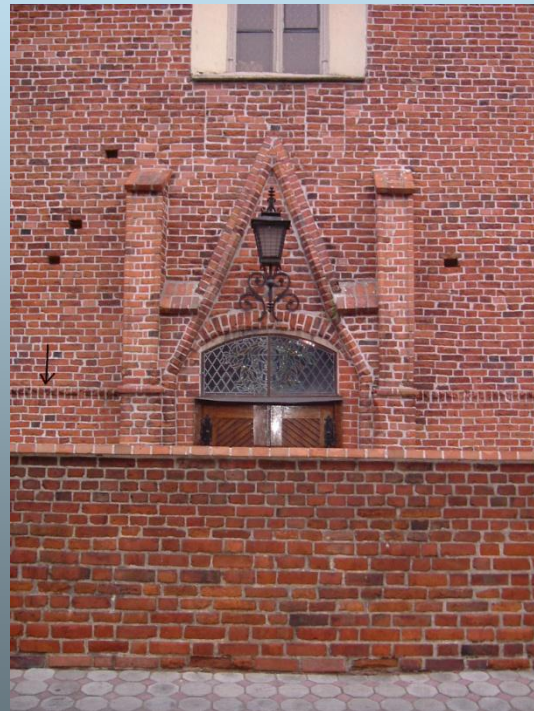
Gzyms kapnikowy obiegający  
nawy boczne z identycznych  
kształtek, jak na zamku

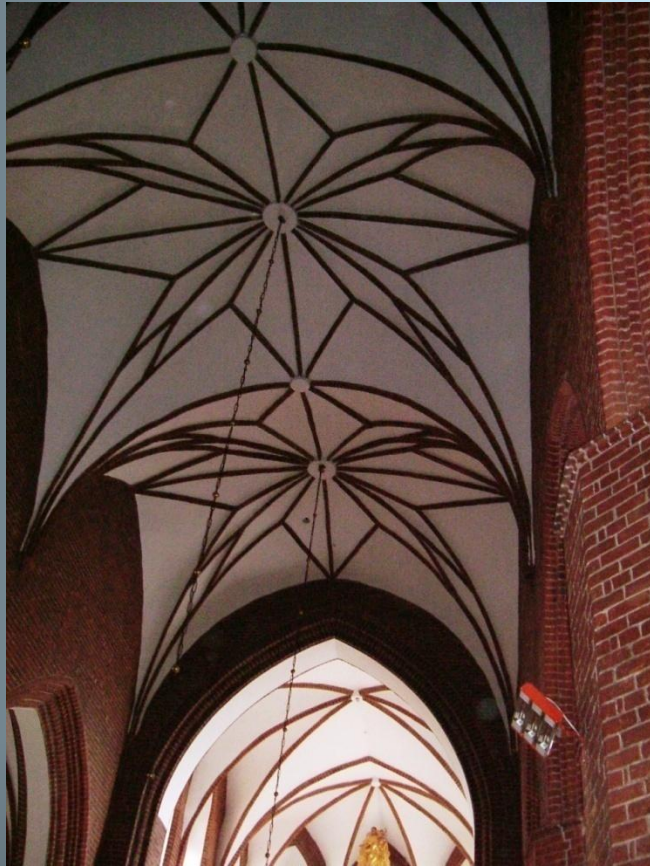
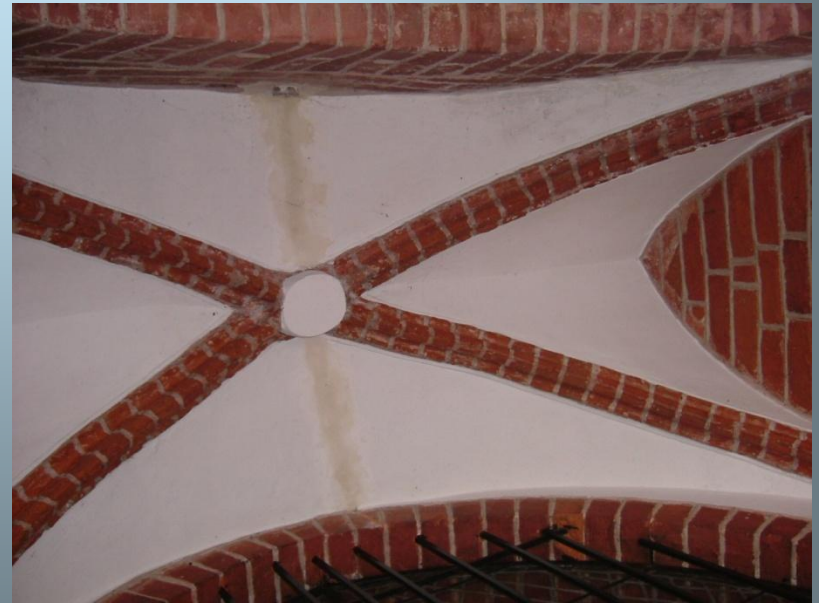
# Cylindryczne zworniki sklepień

Na zewnątrz kościoła wtórnie wmurowano rzeźbione zworniki sklepień, zwane też dekoracyjnymi. Natomiast w środku kościoła są zworniki cylindryczne, bez żadnych ozdób. W klasyfikacji zworników należą one do romańskich, zwane też konstrukcyjnymi. Możliwe, że w gotyckich sklepieniach, po ich podwyższeniu wykorzystano zworniki wcześniejsze.
