Uwagi do planu zwiedzania reliktyw Zamku Wysokiego , na stronie internetowej Muzeum im. ks. dr. Władysława Łęgi w Grudziądzu.

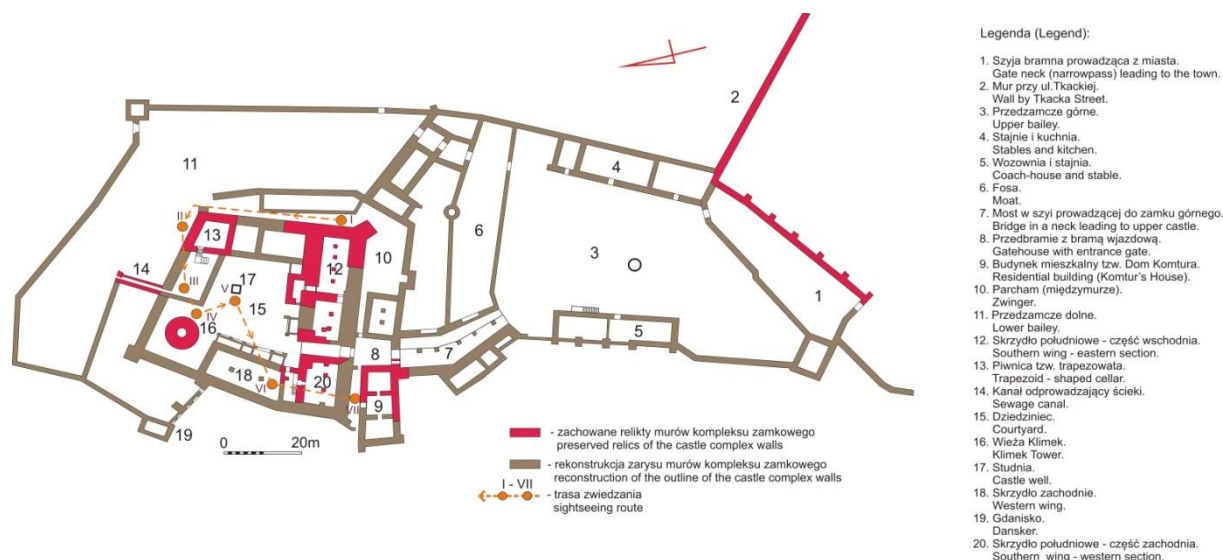
Na podstawie tego planu turyści są wprowadzani w błąd , co do planu średniowiecznego zamku.

Jest to plan rekonstrukcyjny, zmyślony przez Hansa Jacobiego, w okresie okupacji hitlerowskiej. Dla potrzeb doktoratu jego autor dokonał spreparowania odkrytych przez siebie fragmentów murów. W ten sposób „dopasował” wygląd zamku do innych zamków krzyżackich z 2 poł. XIII w., np. w Rogóźnie, w Gniewie.

Purpurowym kolorem zaznaczono rzekomo zachowane relikty murów. Trzeba tu zaznaczyć, że w wielu przypadkach ich istnienie i grubość jest fikcyjna. Kolorem szarym zaznaczono mury domniemane. W tym przypadku np. istniejący mur od strony wschodniej uznano za domniemany.

1. W świetle oryginalnych planów, opublikowanych w atlasach historycznych w 1997 r. i 2017 r. wiadomo, że takiej szyi bramnej bezpośrednio nie było. Była tam droga na przedzamcze miejskie, traktowane jako osiedle a nie miasto.
2. *Mur przy ul. Tkackiej*. Opis prawidłowy.
3. *Przedzamcze górne*. Nazwa jest nieprecyzyjna. Część tego terenu nie należała do Zamku Wysokiego. Na planie rekonstrukcyjnym z 1940 r. do terenu zamku średniowiecznego zaliczono też zabudowania późniejszego seminarium jezuickiego. Z punktu widzenia wiedzy z XXI w. zaliczenie tych zabudowań do okresu

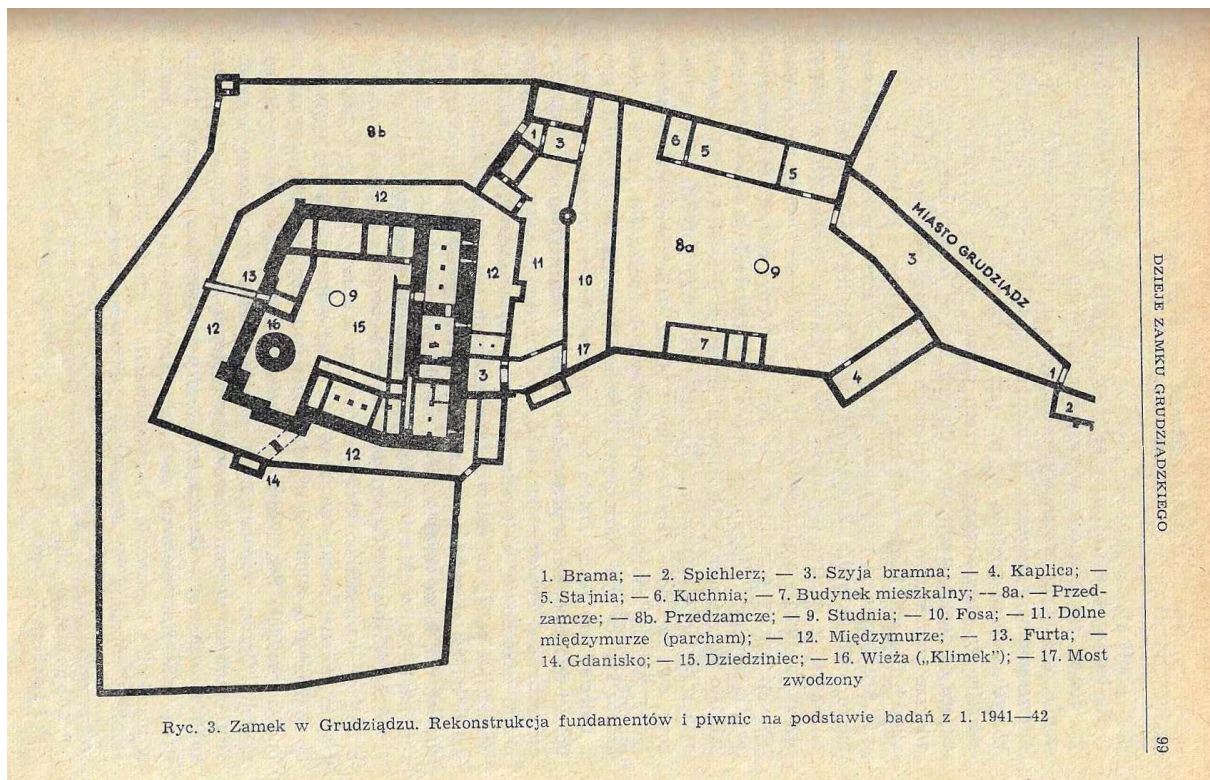
Plan pokazujący skalę fantazji w 1940 r. Na planie zaznaczono co wtedy odnaleziono:

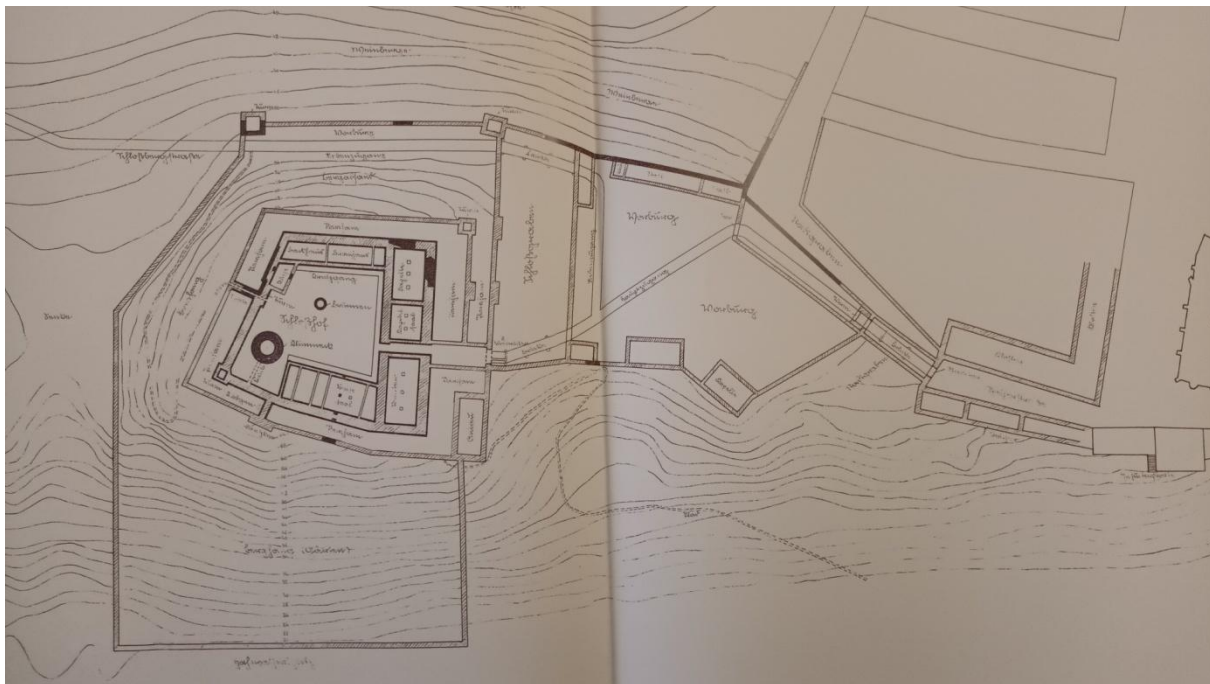
Za atlasem wydany przez Muzeum im. ks. dr. Władysława Łęgi w Grudziądzu, w 2017 r.

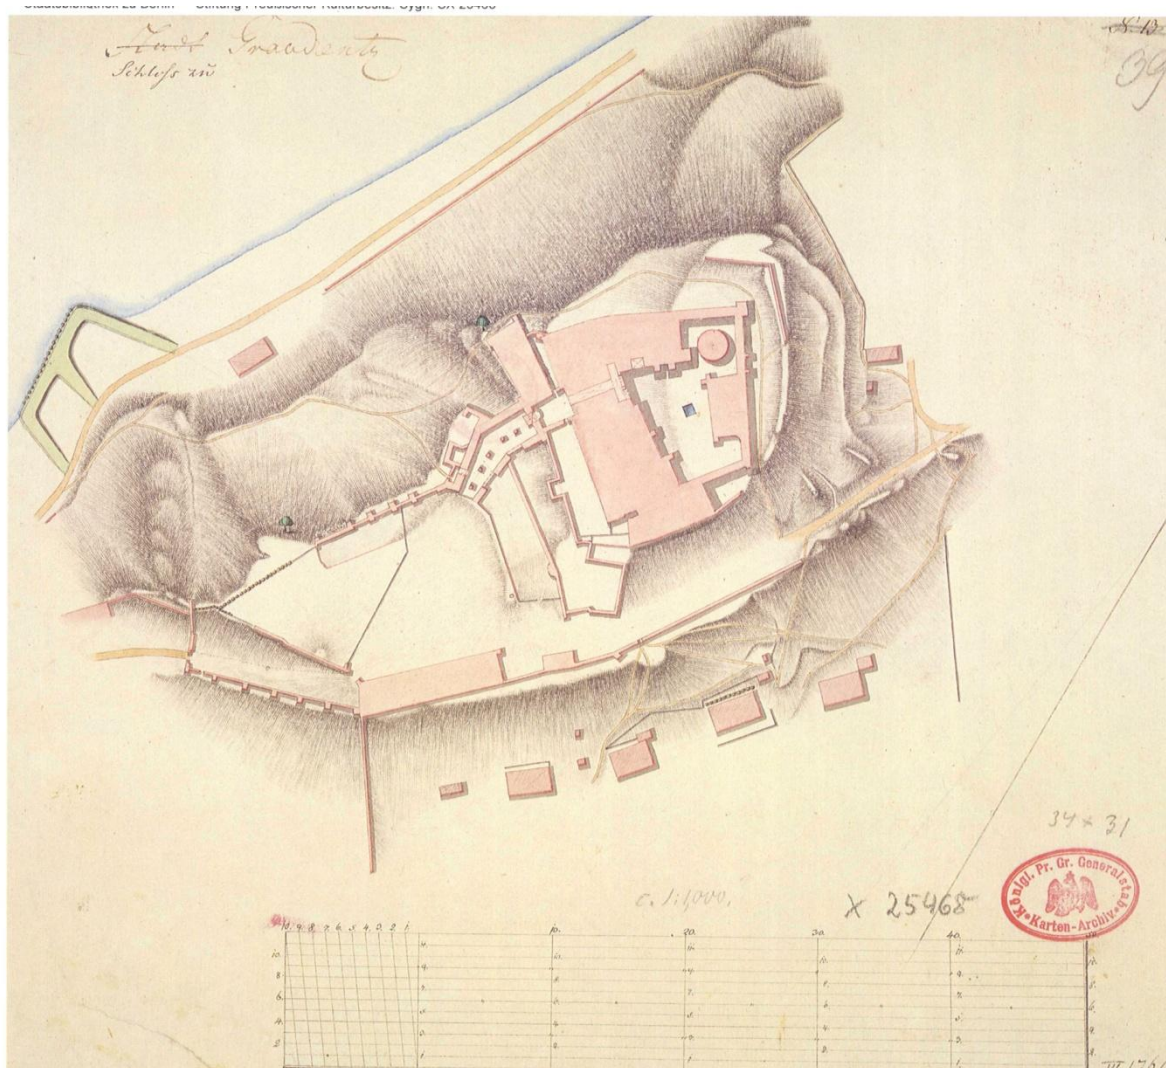
Za: *Atlas Historyczny Miast Polskich Grudziądz*. Toruń 1997

W 1997 r. odnaleziony został oryginalny plan Zamku Wysokiego z siatką transversalną, z 2 poł. XVIII w. W XXI w. odrzucono oryginalny plan zamku a jako udokumentowany naukowo , utrzymano fikcyjny plan rekonstrukcyjny Hansa Jacobiego.

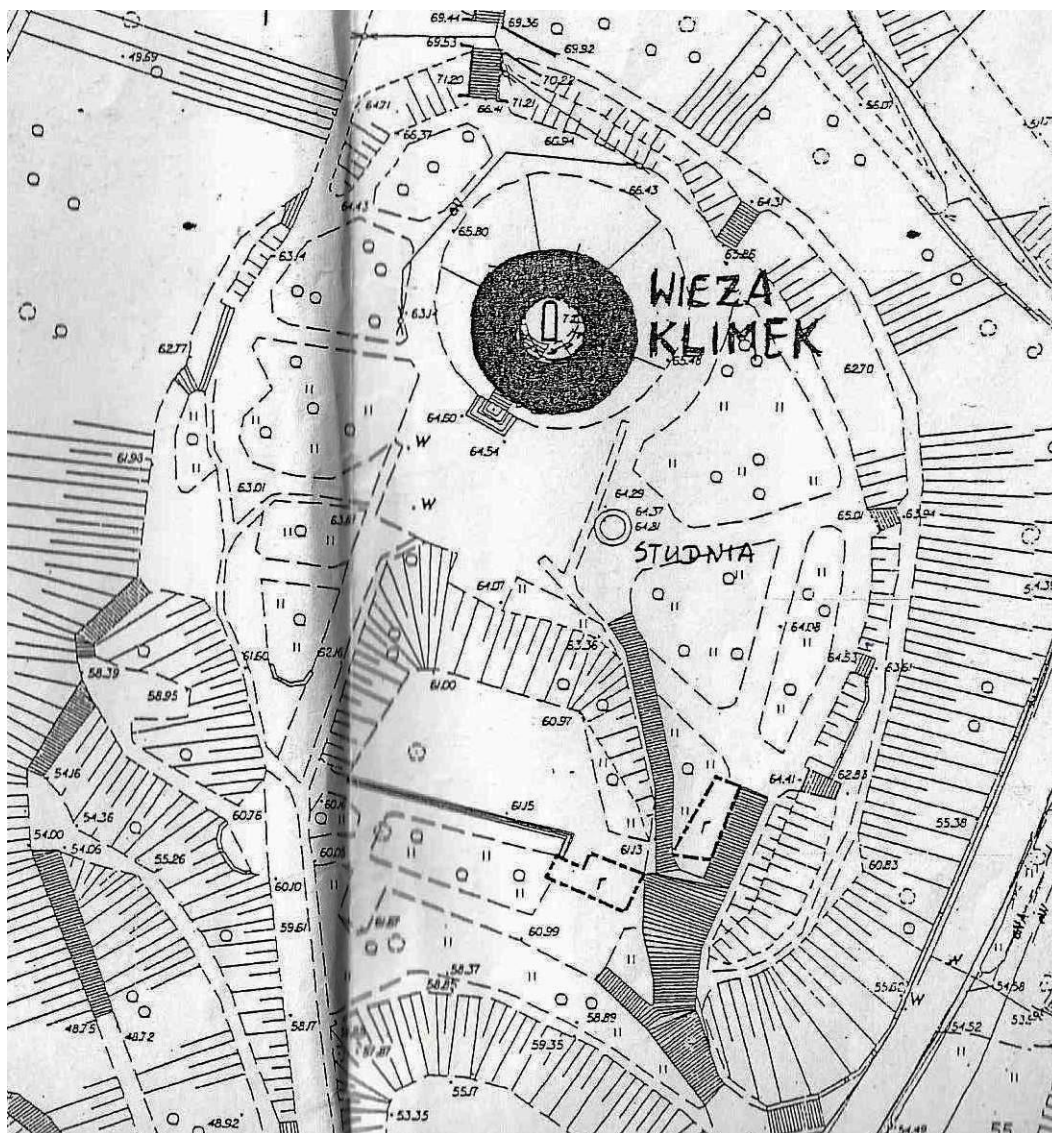
Plan geodezyjny Góry Zamkowej. Stan w 2007 r.

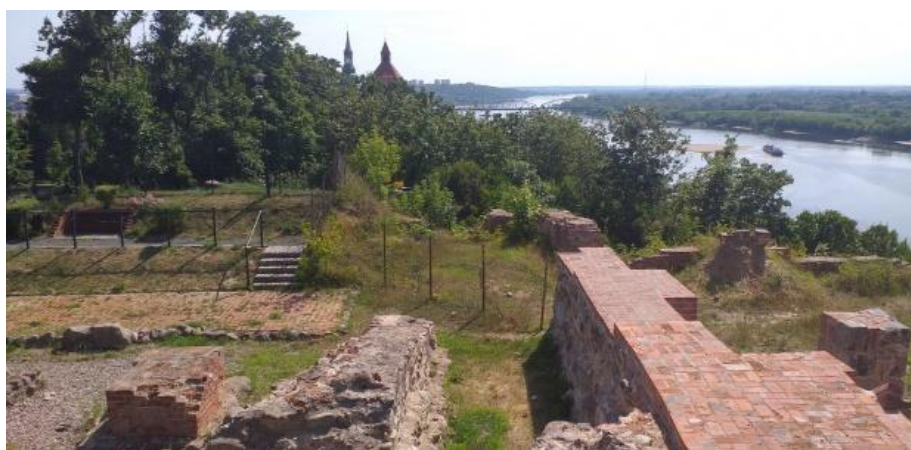
Relikt wspomnianej ścianki działowej po prawej stronie. Stan w 2023 r.

20. *Skrzydło południowe część zachodnia*. Ewidentnie ta część budowli jest spreparowana. Do czasu kolejnego etapu rewitalizacji w 2024 r. był jeszcze fragment ścianki działowej o grubości wozówki. Ta ścianka świadczyła, że nie mogła tam być rzekoma kurtyna o grubości ok. 3 – 4 m. W 2024 r. ten fragment usunięto, by jeszcze bardziej podkreślić optycznie z wieży widokowej Klimek, że plan rekonstrukcyjny H. Jacobiego jest udokumentowany naukowo.

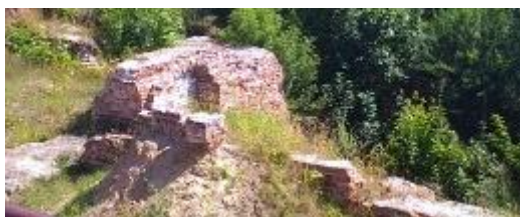
Widok po usunięciu reliktu ścianki działowej w 2024 r. Wizualnie zasłonięto część południowa tunelu bramnego.

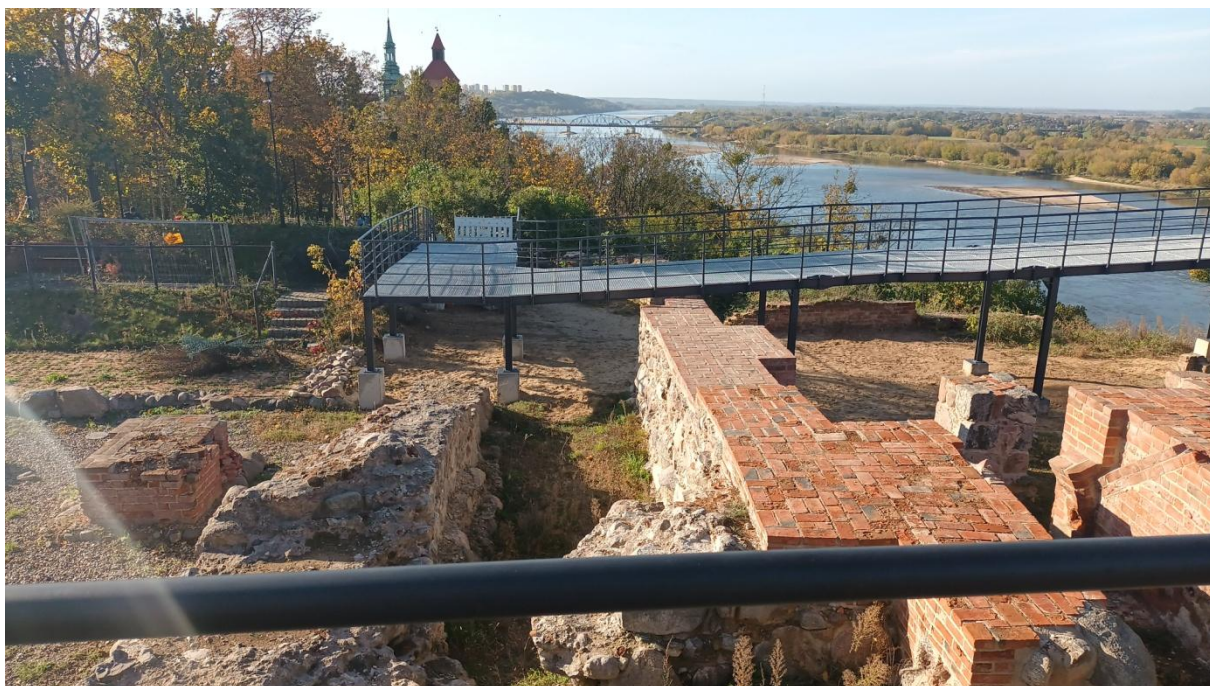
Ten relikw pokazywał coś jeszcze, że tyle calca po stronie zachodniej wybrano w 2014 r. Zaznaczyłem to czerwoną linią. Zniwelowany poziom skrzydła południowego jest przekłamanie.

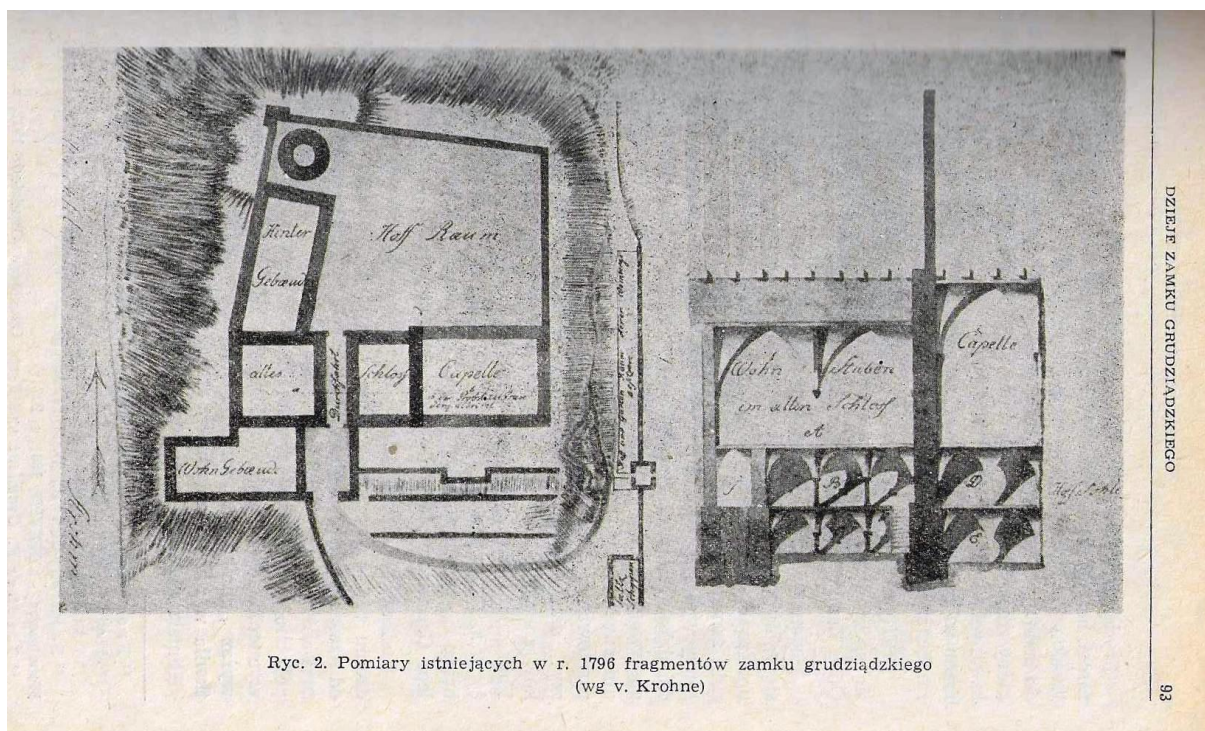
Ryc. 2. Pomiary istniejących w r. 1796 fragmentów zamku grudziądzkiego  
(wg v. Krohne)

Plan v. Krohne, pokazał, że:

1. Tunel bramny był niepodpiwniczony, tak ja to się okazało w 2014 r.
2. Między spiżarnią a kaplica jest wejście do piwnicy, tak jak to odkrył w 2008 r. dr Antoni J. Pawłowski. To był dla Niego argument plus oryginalny plan geodezyjny zamku, że trzeba zbadać część wschodnią, poza rzekoma kurtyną wg H. Jacobiego.
