**Średniowieczne figury terakotowe  
i inne wtórne detale  
architektoniczne na ścianach wieży  
kościółła św. Mikołaja**

Opracował Marek Szajerka

Oddz. PTH w Grudziądzu

2009

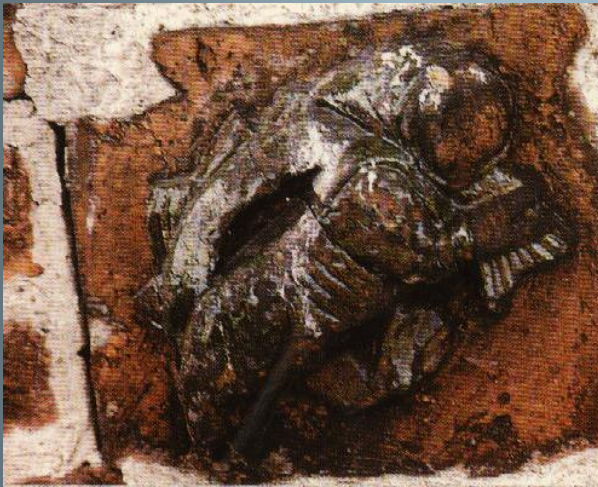
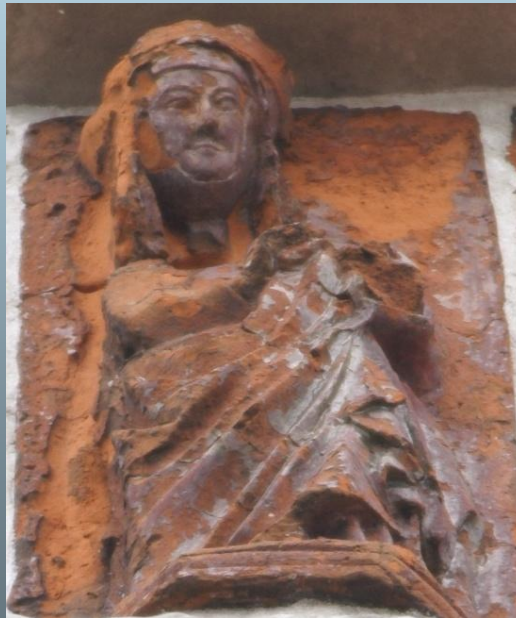
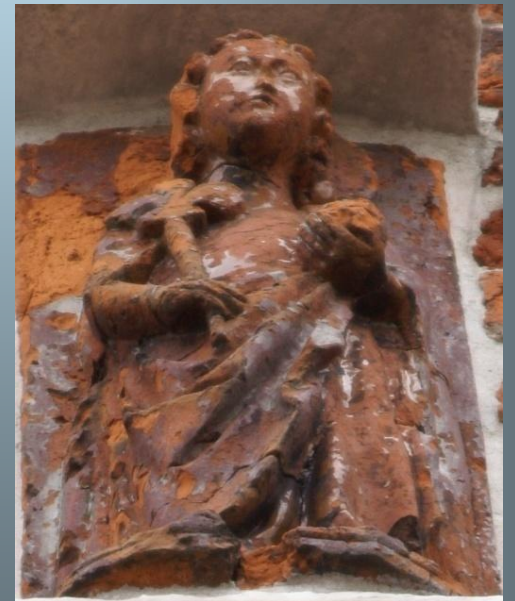
# Rekonstrukcja tympanonu.

Przypuszczalnie składał się z 5 elementów.

Figura świętego po stronie pd.-zach. uległa zniszczeniu w 1945 r. Możliwe, iż po bokach była figura wodnika.

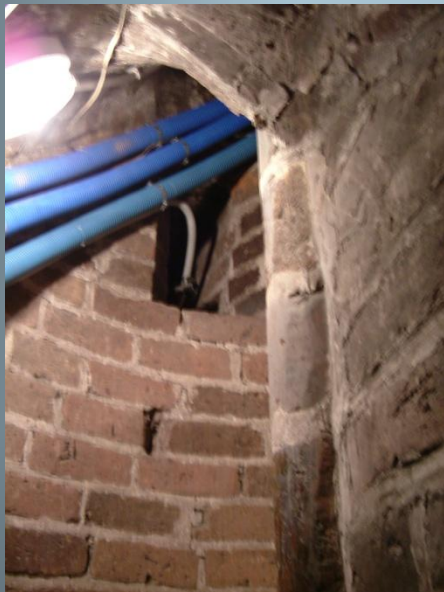
**Kościół św. Mikołaja,  
klatka schodowa wschodnia.  
Element słupa o podwójnej  
grubości palcówki**

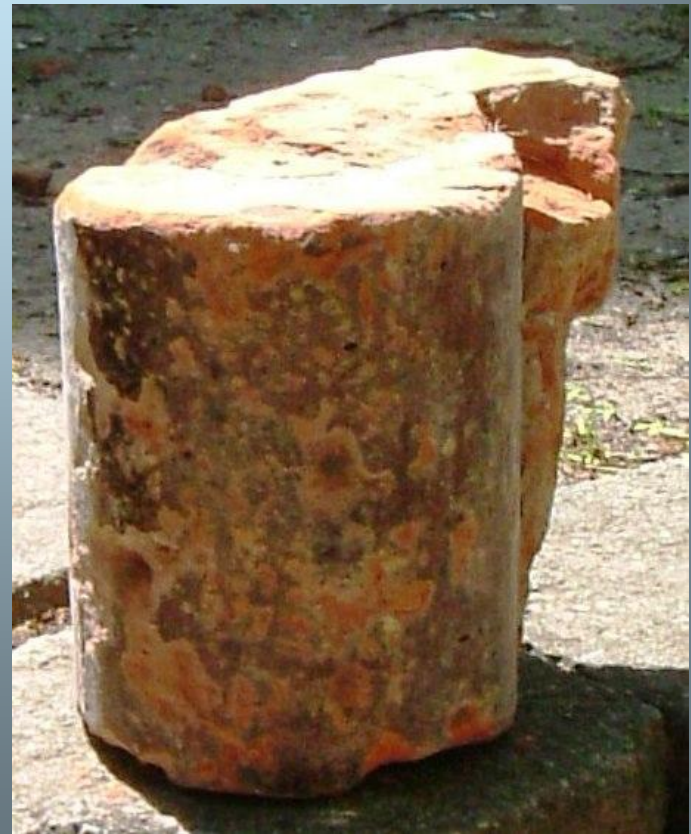
**Identyczny fragment słupa  
z wieży Klimek**

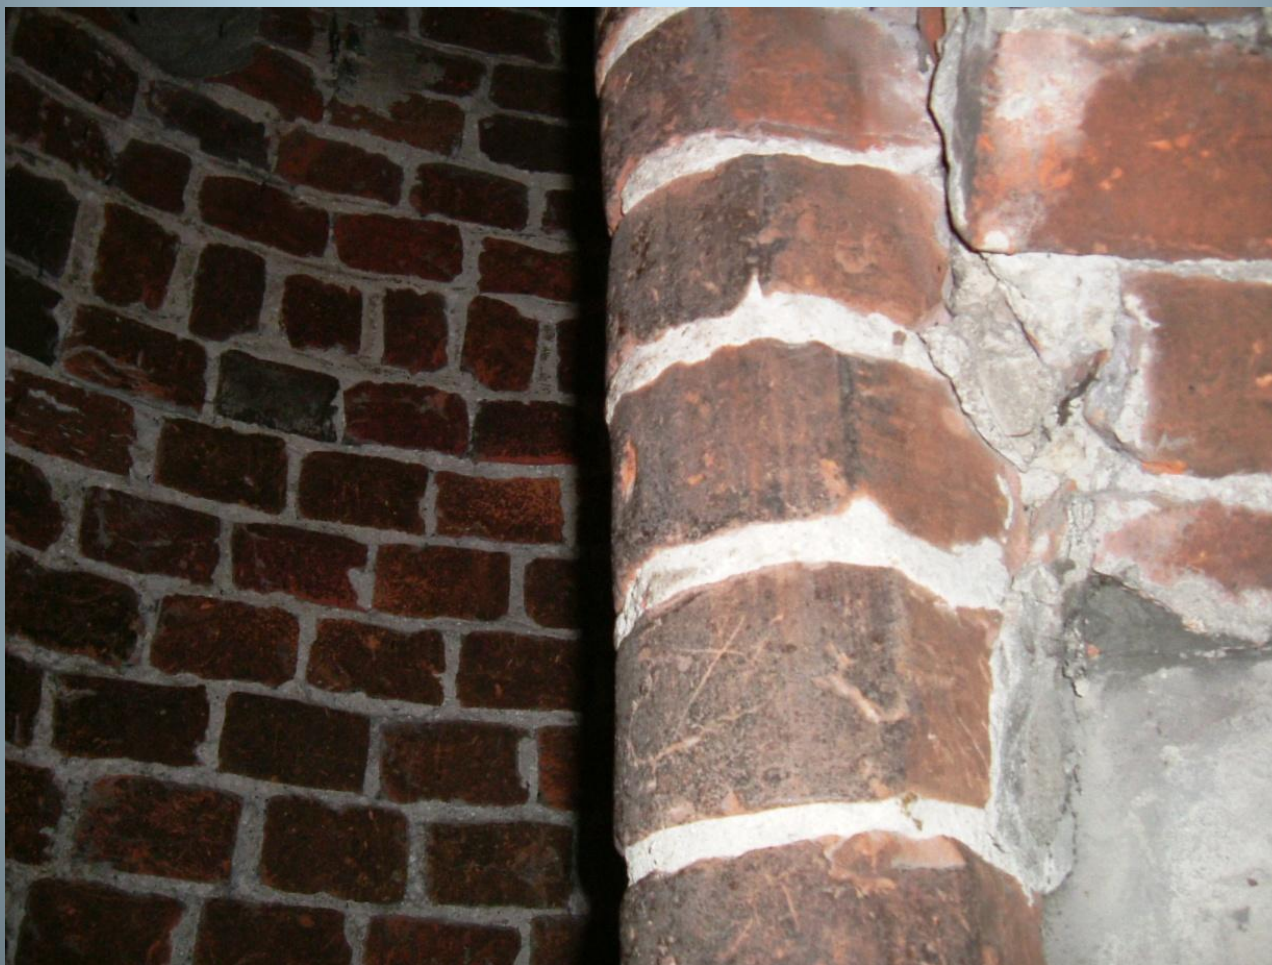
# Słup zachodniej klatki schodowej

Klatka schodowa zachodnia jest późniejsza od wschodniej.

Słup kręconych schodów składa się z elementów równych grubości palcówki

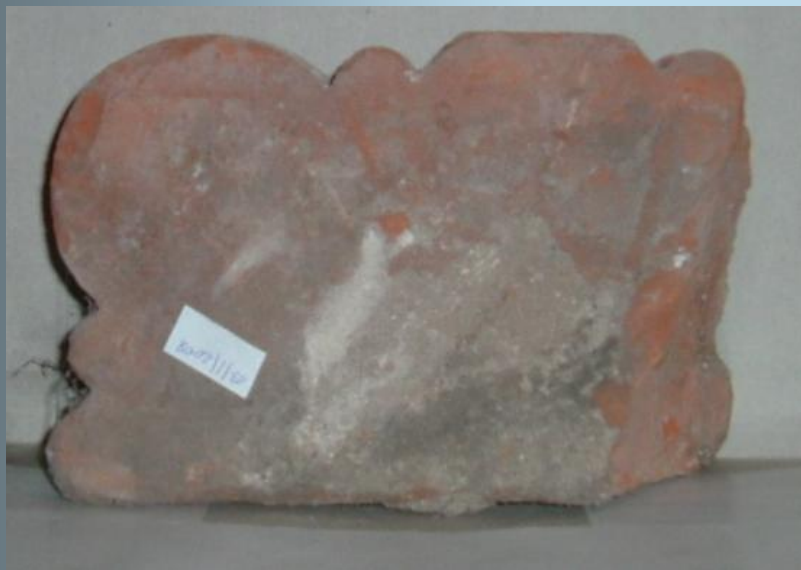
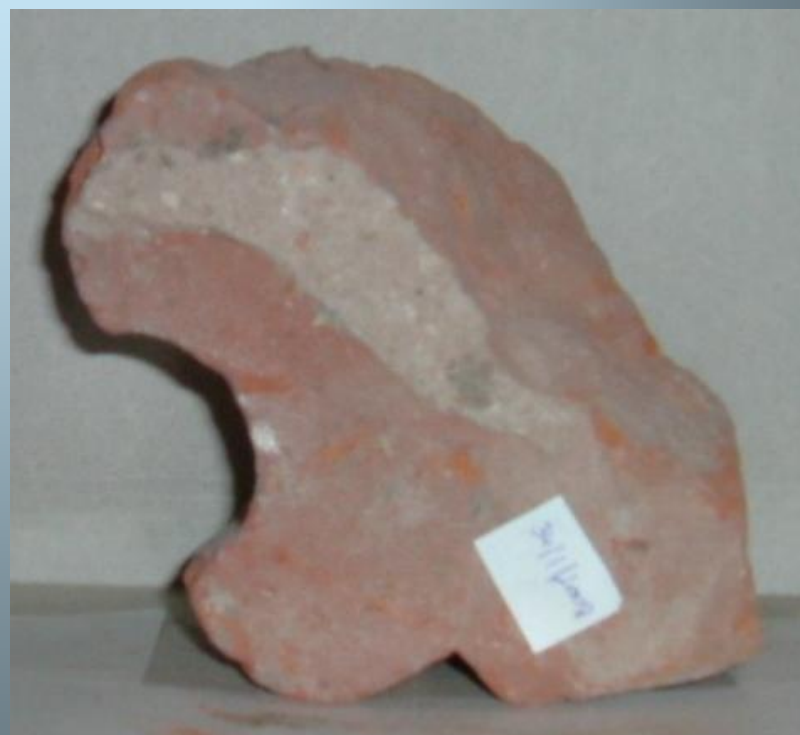
# Kształtki portali z zamku grudziądzkiego

Badania archeologiczne na Górze Zamkowej nie są bez wpływu na zgłębienie kwestii początków budowy kościoła św. Mikołaja. Podobne kształtki obramowania portali, płytki posadzkowe lub ścienne wskazują, że kościół mógł być wznoszony równolegle z zamkiem. Przypuszczalnie wzór danej kształtki mógł się utrzymywać około 20 lat.

- Znalezione w trakcie badań archeologicznych kształtki portali, należących do zamku, ukończonego razem z kaplicą do roku 1299, pozwalają na wyrażenie poglądu, iż ściany prezbiterium i naw bocznych mogły już zostać wzniesione w XIII w.
- Te dowody archeologiczne są zapewne jednym z cenniejszych osiągnięć dotychczasowych sezonów badawczych na Górze Zamkowej.

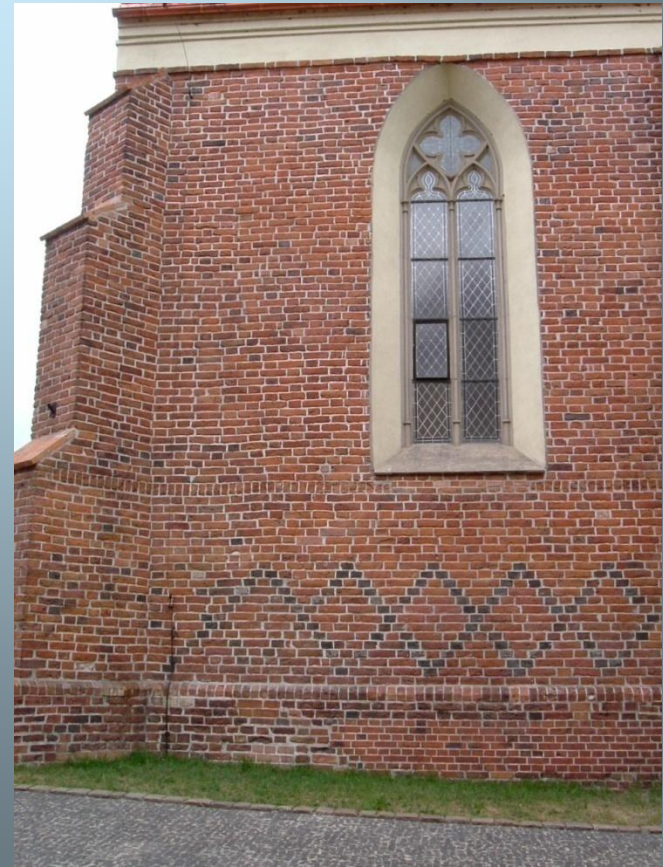
# Uwaga odnośnie portali naw bocznych

Portale okienne naw bocznych, w obecnym kształcie pochodzące z lat 90 XIX w. nie posiadają profilowanych kształtek w portalach.

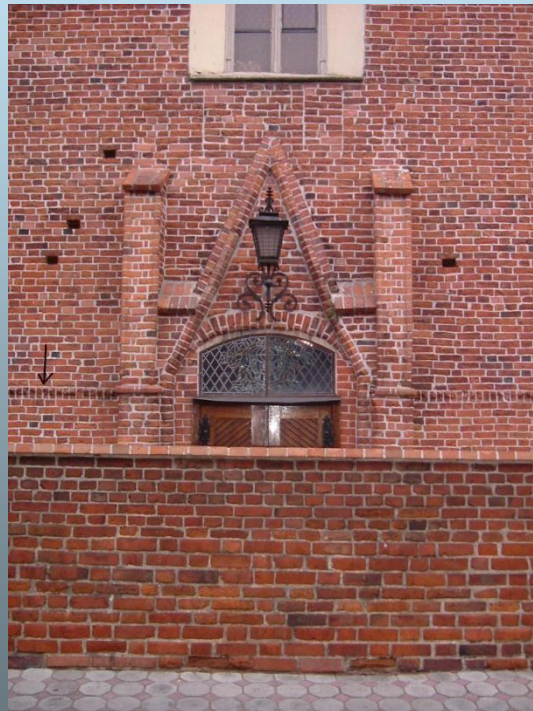
Gzyms kapnikowy obiegający  
nawy boczne z identycznymi  
kształtek, jak na zamku
