W 2024 r. po stronie południowo –zachodniej zamontowano pomost wg rzekomej linii kurtyny południowo - zachodniej, mającego wizualnie podkreślić poprawność planu rekonstrukcyjnego Hansa Jacobiego.

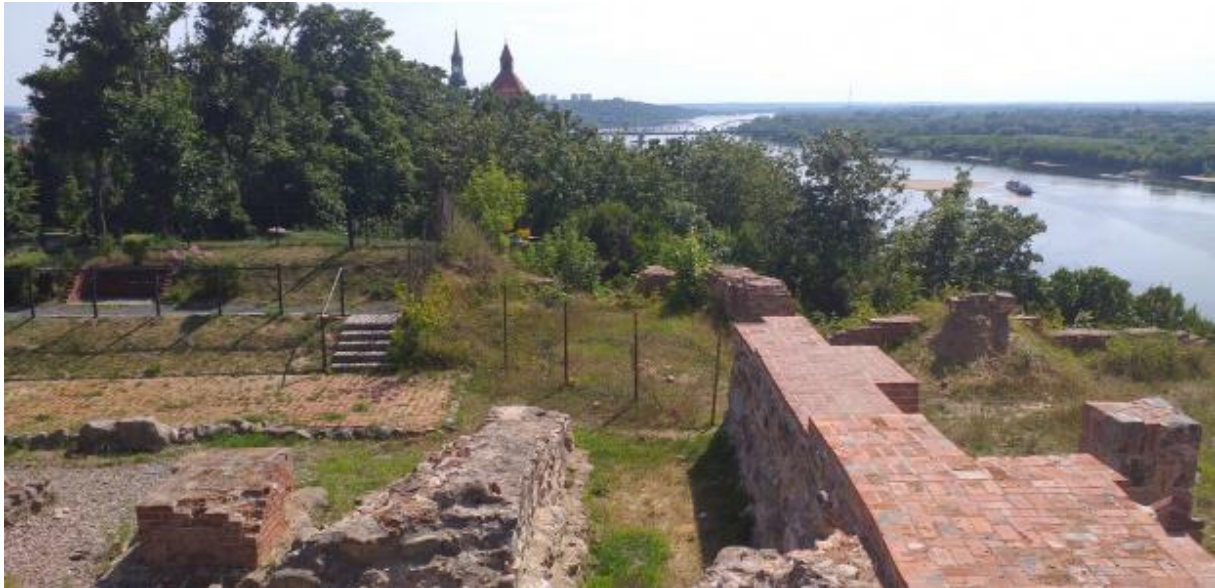
Zdjęcie z 2024 r. Relikt ścianki działowej po stronie zachodniej tunelu.

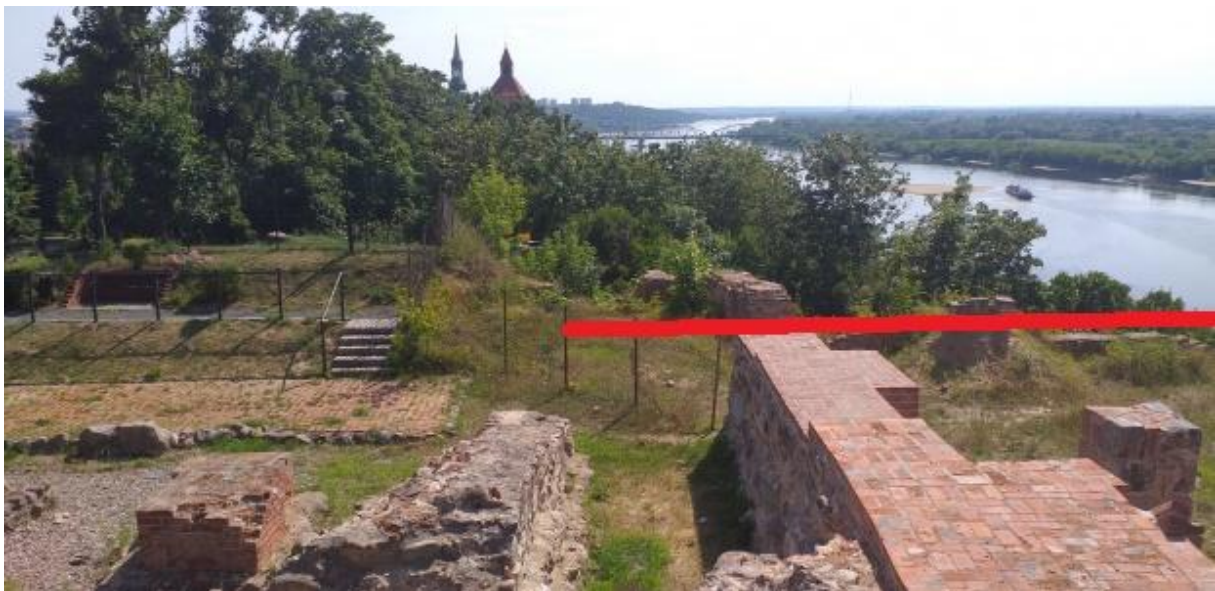
Zdjęcie z 2024 r. Relikt ścianki działowej po stronie zachodniej tunelu. Zaznaczenie czerwona linią „kolizji „ ścianki działowej z kurtyną po stronie wschodniej.

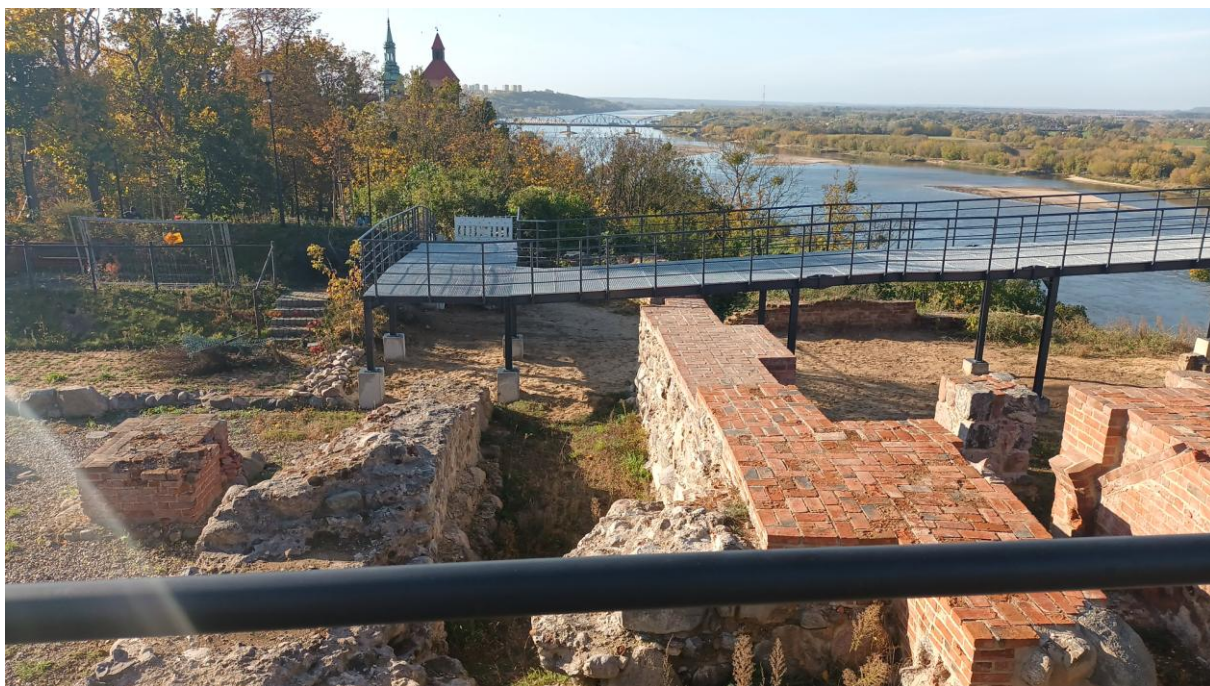
Pod pozorem zamontowania pomostu rozebrano oryginalną ściankę działową o grubości dwóch wozówek, (ok. 0,7 m). Ścianka ta była na linii rzekomej kurtyny i była materialnym dowodem, że takiej kurtyny o grubości 3-4 m tam nie było.

Rozebrana ścianka działowa po zamontowaniu pomostu. Stan w 2024 r.
