Niewątpliwie Użytkownicy Forum są koneserami w tematyce tego portalu. Dlatego przyjeżdżając do danej miejscowości i zwiedzając konkretny obiekt, szukają informacji pogłębiających Ich wiedzę. Starają się oddzielić falsyfikaty od oryginałów. W przypadku Zamku Wysokiego w Grudziądzu, na planszach objaśniających relikty murów jedyną wiarygodną informacją jest średnica wieży widokowej Klimek, zbudowanej w 2014 roku na oryginalnym kamiennym fundamencie.

Tu nawiązuję do poprzedniego postu, informacji w załączniku o rozebranym w 2024 r. fragmencie muru po stronie południowo – zachodniej.

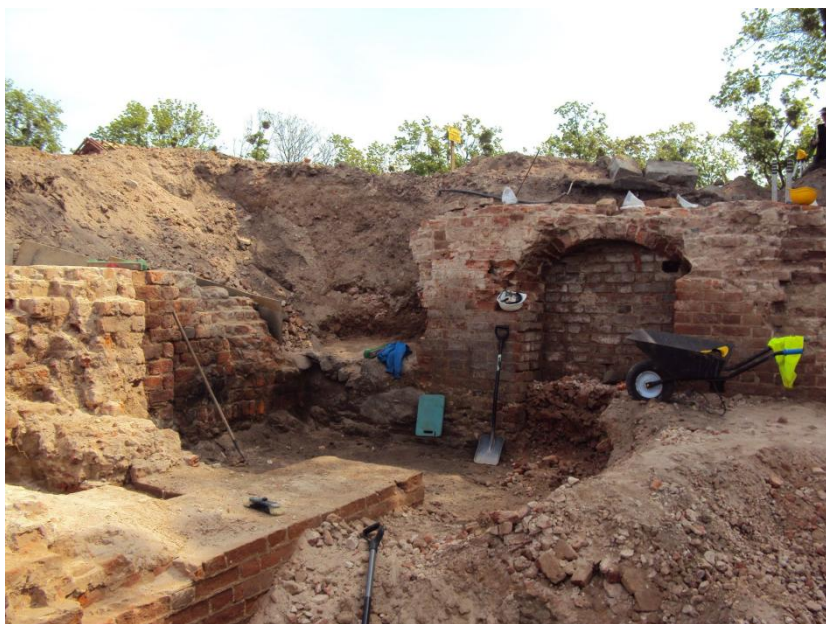
Szafka na listy, stan w 2014 r., podczas uzupełniających badań archeologicznych

Lustracja zamku z 1603 r. zawiera informację o szafce na listy, z wyrwana kratą, po stronie lewej tunelu bramnego.

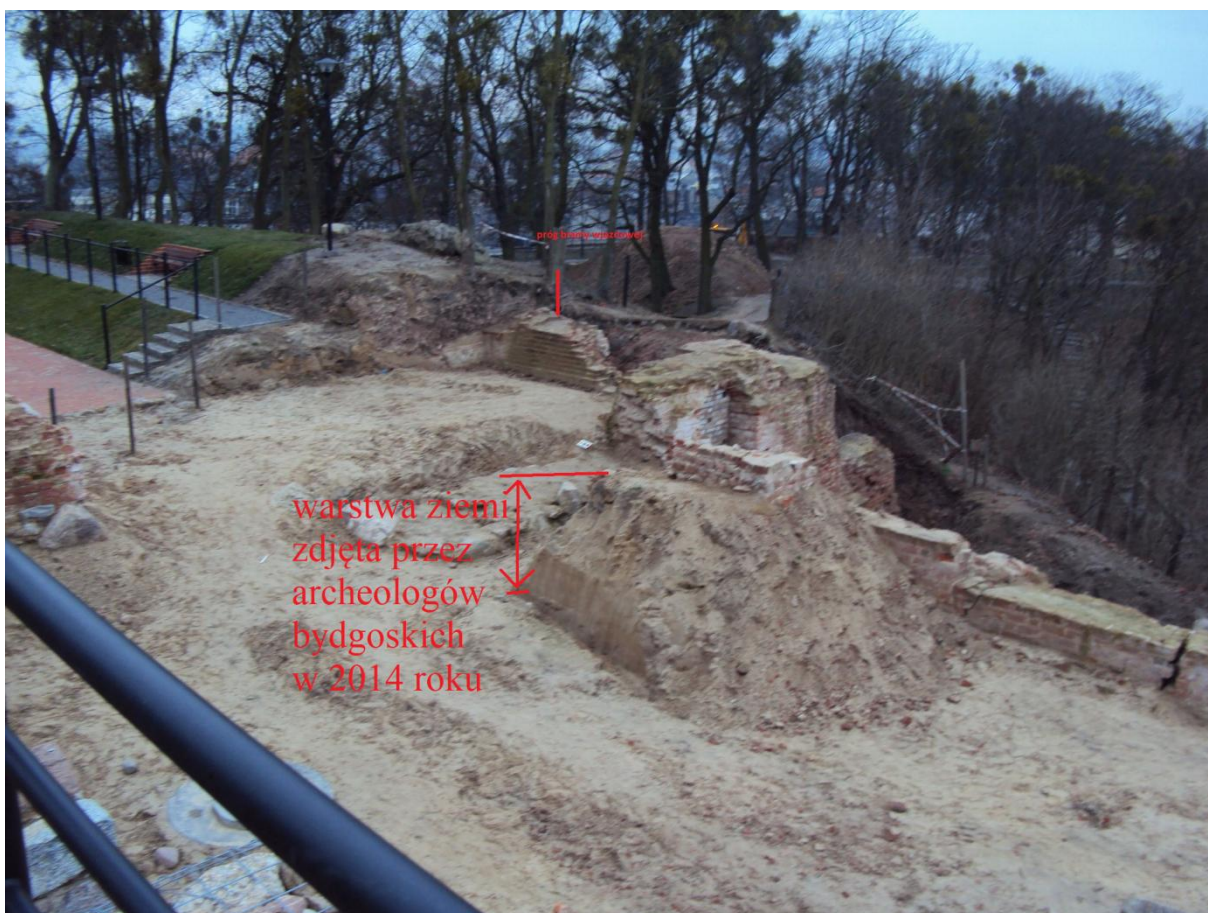
Na zdjęciu widać dwie równoległe ściany. Ta ściana północna została rozebrana w 2024 r., w związku z budową pomostu.

Ja wytłumaczyć obecność dwóch równoległych ścian w tak bliskiej odległości?

Odpowiedź jest na planie geodezyjnym z XVIII w. Tam był ganek, prowadzący do ryzalitu latry nowego, widocznego na panoramie A. Boota, z 1 poł. XVII w. W tym ganku, od strony zachodniej było jedno okno.

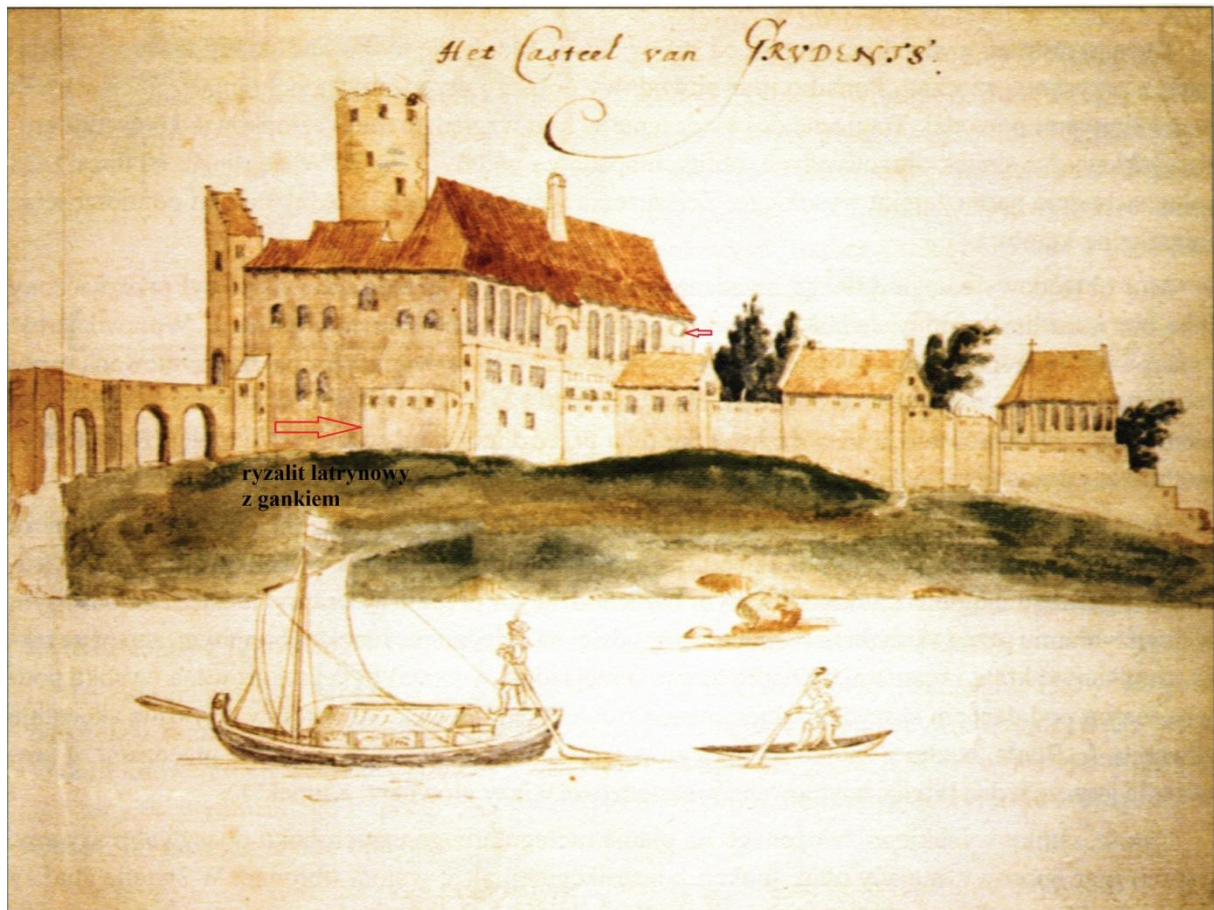
Zamek w Grudziądz. Widok od zachodu z I połowy XVII wieku (wg akwareli A. Boot'a)

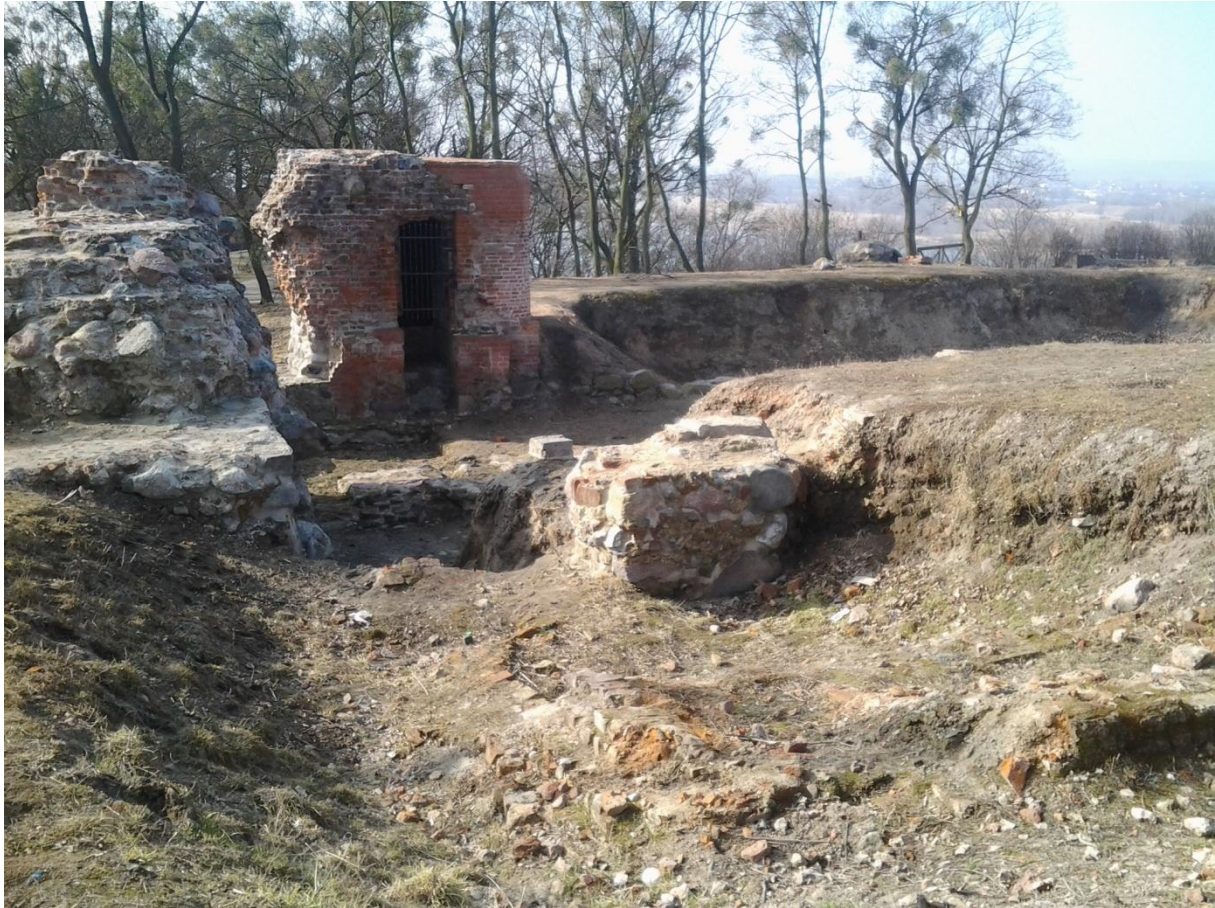
Ganek w części południowo –wschodniej. Został on zniekształcony w formie romantycznej ruiny na przełomie XIX/XX w.

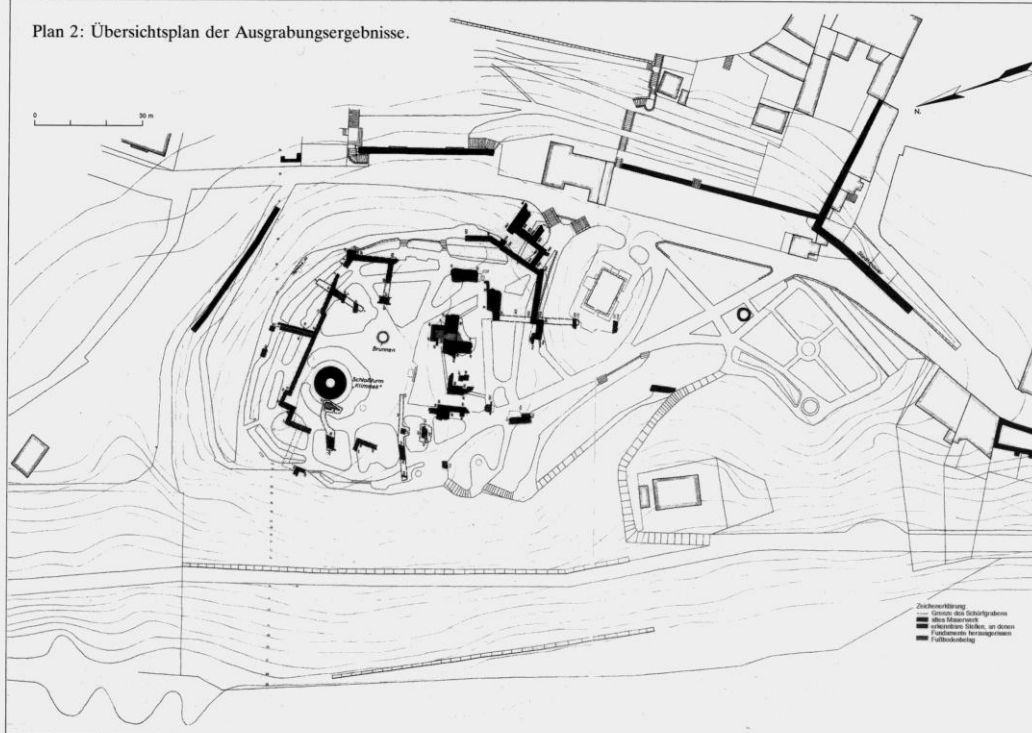
Plan 2: Übersichtsplan der Ausgrabungsergebnisse.

H. Jacobi ani części południowej, ani zachodniej nie badał. Pokazuje to inwentaryzacja jego wykopów.

W XXI w. , mimo ewidentnych błędów i widocznej fantazji H. Jacobiego, przyjęto rozplanowanie zamku, jako zgodne z badaniami archeologicznymi z XXI w.

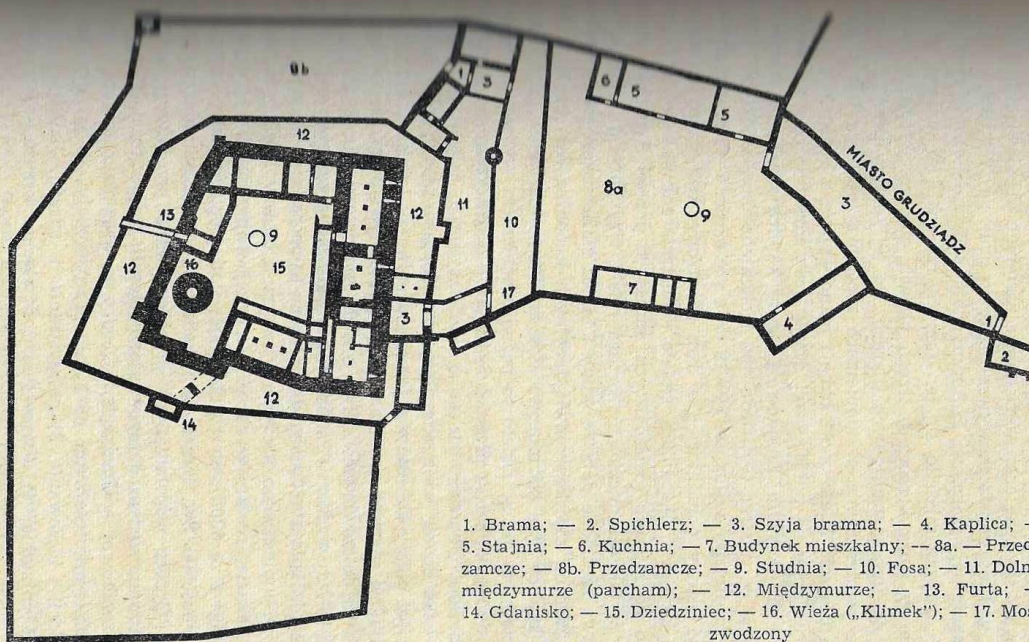
Ryc. 3. Zamek w Grudziądzu. Rekonstrukcja fundamentów i piwnic na podstawie badań z 1. 1941—42

1. Brama; — 2. Spichlerz; — 3. Szyja bramna; — 4. Kaplica; — 5. Stajnia; — 6. Kuchnia; — 7. Budynek mieszkalny; — 8a. — Przedzámce; — 8b. Przedzámce; — 9. Studnia; — 10. Fosa; — 11. Dolne międzymurze (parcham); — 12. Międzymurze; — 13. Furta; — 14. Gdanisko; — 15. Dziedziniec; — 16. Wieża („Klimek”); — 17. Most zwodzony
