Marek Szajerka (Grudziądz)

## **Średniowieczne baszty ustępowe w Grudziądzu i ich wpływ na panoramę miasta. Kwestia pierwotnego przeznaczenia spichrza nr 49**

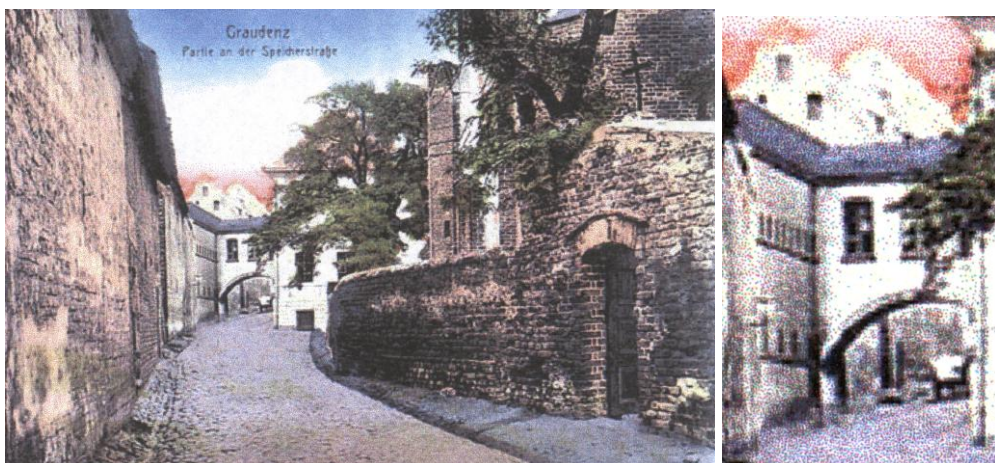
Fot.1. *Przedbramie Bramy Zamkowej na początku XX. Po prawej stronie kadr ujęcia ściany frontowej toalety ratuszowej bez drzwi.*

Jeszcze na początku XX w. bardzo czytelne były dawne średniowieczne funkcje obronne Bramy Zamkowej z gdaniskiem. Prezentują to widokówki z początku XX w.<sup>23</sup> Brama Zamkowa, a ściślej jej przedbramie przetrwało do naszych czasów. Przed I wojną światową dokonano przebudowy gdaniska i prowadzącego do niego ganku<sup>24</sup>. Różnice ukazują widokówkę z początku XX w., (fot.1,2).

Zasadnicza różnica polega na zmianie ściany wschodniej gdaniska, które przed przebudową nie posiadało drzwi od strony ul. Zamkowej. Po przebudowie na szalek miejski

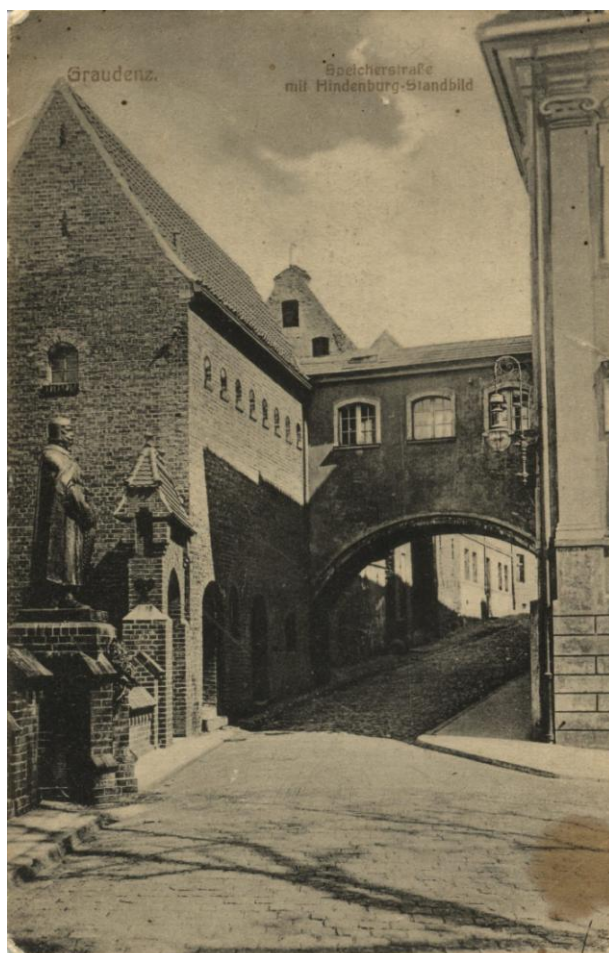
Fot. 2. *Gdanisko Bramy Zamkowej. Widokówka z lat 1910-1920.*

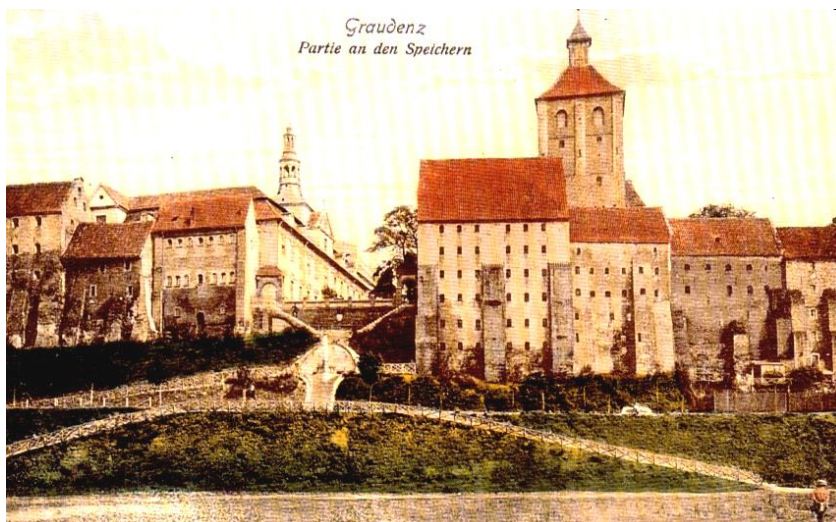
Fot. 3. *Panorama Grudziądza od strony Wisły. Gdanisko Bramy Zamkowej. Widok z 1910 r.*

Z uwagi, że ten fragment linii spichrzy był i jest bardzo często fotografowany, dlatego posiadamy bogaty materiał do analizy. Przykładem może być widokówka z albumu A. Wajler (fot.3)<sup>26</sup>.

Na widokówce bardzo dobrze widać dolny ciemniejszy fragment, czyli poziom silos. Przypuszczalnie podobną konstrukcję posiadało gdanisko przy Bramie Wodnej. Podobnie jak przy prezentacji gdaniska przy Bramy Zamkowej przedzamcza, tak i w przypadku Bramy Wodnej, wykorzystałem swoje wcześniejsze wyniki badań<sup>27</sup>.

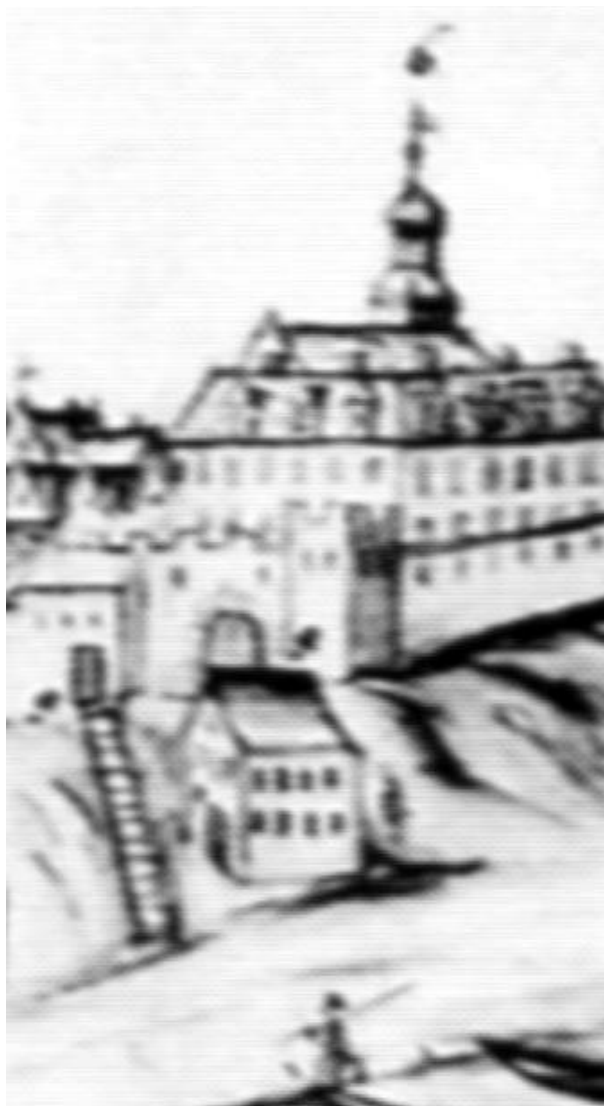
Ryc.1. Kadr widoku miasta od strony Wisły z rysunku J.F. Steinera, 1 połowa XVIII w.

Brama Wodna posiadała pierwotnie bardziej skomplikowaną strukturę, aniżeli w sposób uproszczony podają to obecne opracowania. W nagromadzonym w tej kwestii materiale historiograficznym, kartograficznym i ikonograficznym powstało wiele zniekształceń i wypaczeń, które należy zweryfikować. Wstępem do podjęcia tego zagadnienia może być analiza kadru panoramy Grudziądza z XVIII w., narysowana przez J. F. Steinera zawierająca ujęcie Bramy Wodnej (ryc. 1)<sup>28</sup>.

Jak widać na tym rysunku, J. F. Steiner zaznaczył dwa wyjścia z Bramy Wodnej. Wyjście główne z baszty bramnej i wyjście boczne. Ten układ odpowiadał częściowo zachowanej do 1945 r. architekturze obiektu. Składał się on z baszty bramnej i równoległej do niej baszty gdańska, zrekonstruowanej ok. 1910 r. oraz baszty przedbramia<sup>29</sup>. Ten zespół bramny powstał w kilku etapach:

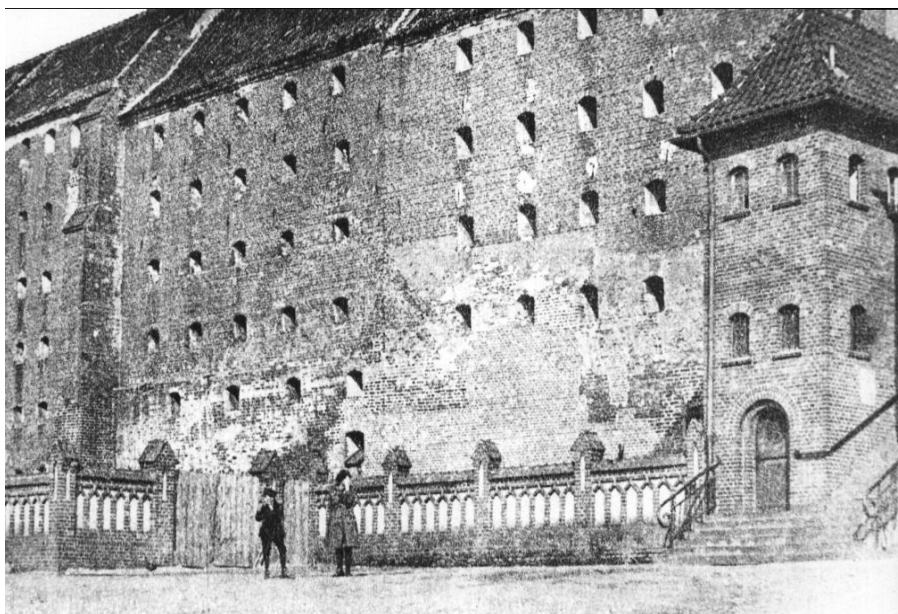
Fot. 4. Zdjęcie stylizowanej baszty ustępowej przy Bramie Wodnej w Grudziądzu z pocz. XX w. Muzeum im. ks. dr. Władysława Łęgi w Grudziądzu<sup>30</sup>.

Obiekt widoczny na zdjęciach z 1 poł. XX w. został zbudowany około 1910 r., przypuszczalnie w tym samym okresie jak dokonano przebudowy baszty ustępowej przy bramie przedzamcza<sup>31</sup>. Obiekt ten przetrwał do 1945 r. W wyniku działań wojennych został on znacznie zniszczony (fot.5).

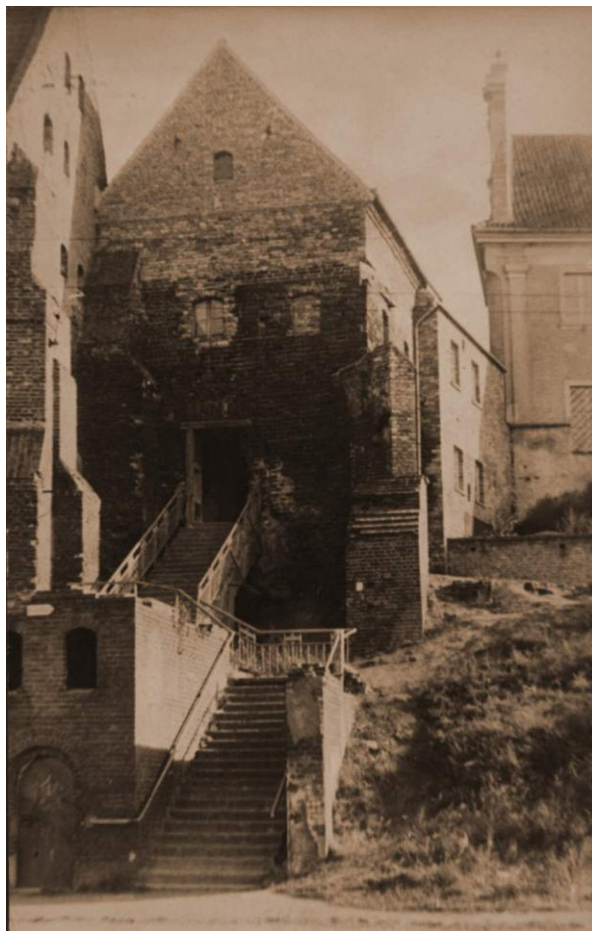
Fot. 5. *Ruiny gdaniska w 2 połowie lat pięćdziesiątych XX w.* Fot. autor nieznany.

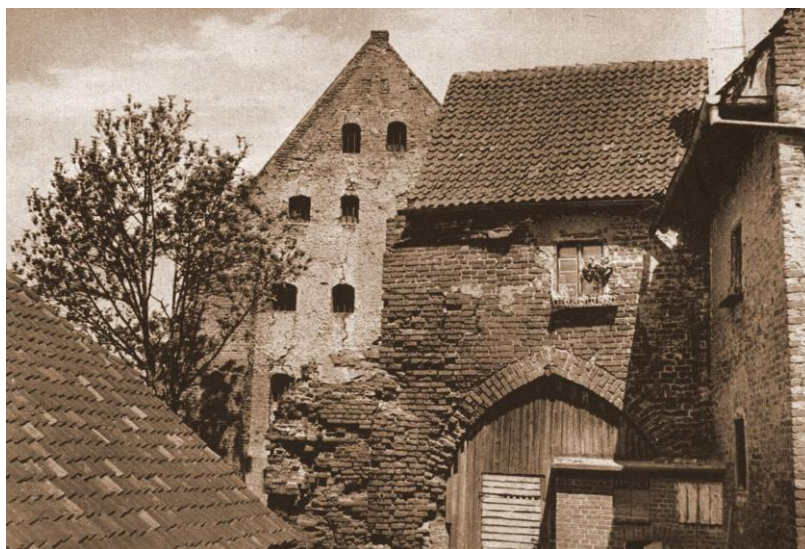
Fot. 6. *Brama Wodna w okresie międzywojennym*. Po lewej stronie dach Spichrza Zamkowego

W tym miejscu trzeba zaznaczyć, że Spichrz Zamkowy, także rozebrany w 1 poł. lat 50-tych XX w., nie posiadał wspólnej ściany z basztą gdaniska. W przypadku, gdyby obydwa budynki pełniły rolę spichrzy, powinny posiadać wspólną ścianę jak w przypadku zabudowy szeregowej pozostałych spichrzy. Tak jednak nie było. Musiały zaistnieć przyczyny, dla których nie wybrano szeregowego wariantu zabudowy, aczkolwiek ze względów obronnych taka ciągłość była wskazana. Również spichrz od strony wewnętrznej miasta został przesunięty w kierunku wschodnim i zajął część prześwitu bramnego (fot.6). Świadczy to o tym, że baszta gdaniska musiała powstać razem z Bramą Wodną.

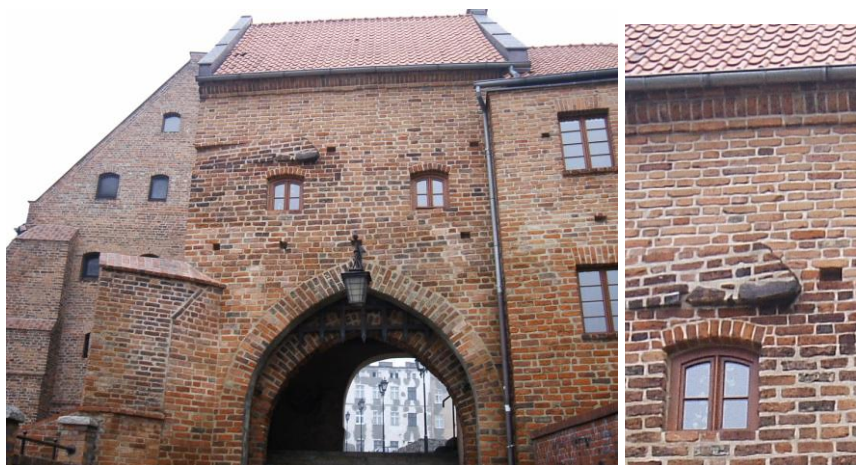
Fot. 8. *Brama Wodna, stan współczesny*. Z prawej strony kadr ujęcia gzymsu, śladzie po wykuszu „nosowym”. Fot. M. Szajerka.

XIV-XV w. W tym czasie nastąpiła modernizacja bramy poprzez zamontowanie opuszczanej brony. Bardzo trudno byłoby opuszczać bronę o szerokości około 6 m i wysokości około 3 m. W takiej sytuacji mogłoby dojść do zakleszczenia kraty w łożysku. Dlatego też zapewne światło zewnętrzne zredukowano o 2 m (szerokość bramy obecna 4,1 m). Łukowi nadano gotycki kształt. Nad bramą był wykusz nosowy. Świadczy o tym fragment ukośnego, w stosunku do lica muru zewnętrznego, gzymsu (fot. 8).

Gzyms nad Bramą Wodną wskazuje, że była tu wczesna jego forma „nosowa”. Znana jest ona z Seebenstein w Austrii. Natomiast na zamku był wykusz latrynowy (ryc. 2), znany z Landsbergu (Alzacja), koniec XII w.<sup>37</sup>

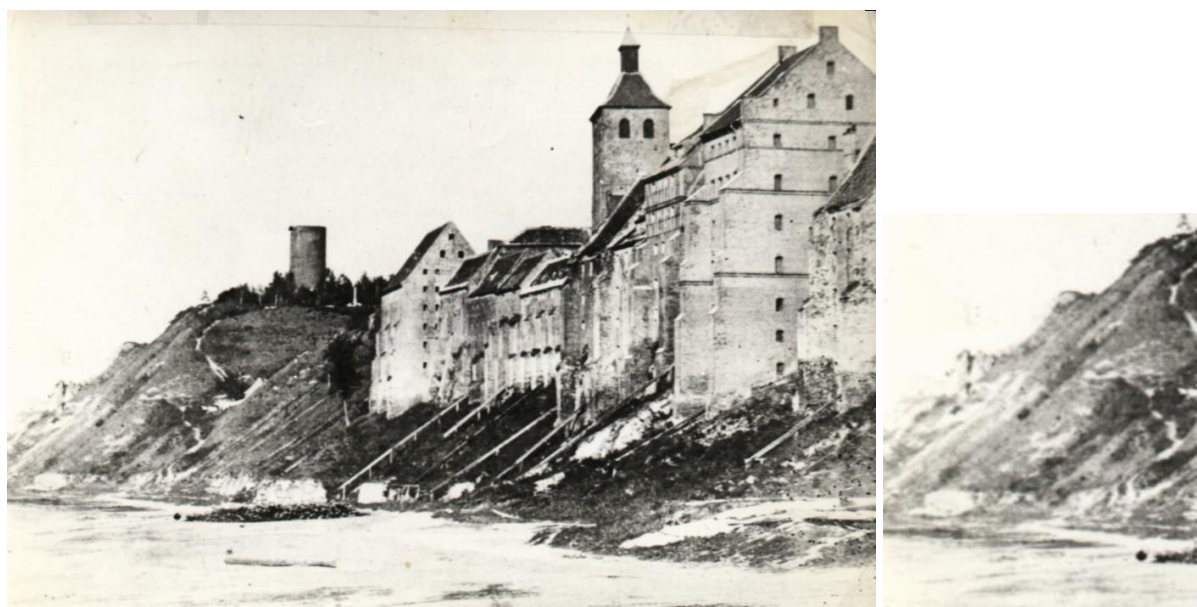
Fot. 9. *Panorama Grudziądza w 1892 r. Po prawej stronie kadr ujęcia przypuszczalnie fragmentów filarów po arkadach.*

Nawiązując do artykułu A. Chęcia trzeba zaznaczyć, iż badacz ten zauważył, że gdanisko zamku grudziądzkiego stało na stromej skarpie Góry Zamkowej<sup>38</sup>. Zapewne jeszcze w latach 90-tych XIX w. czytelne były fragmenty gdaniska zamkowego (fot.9).

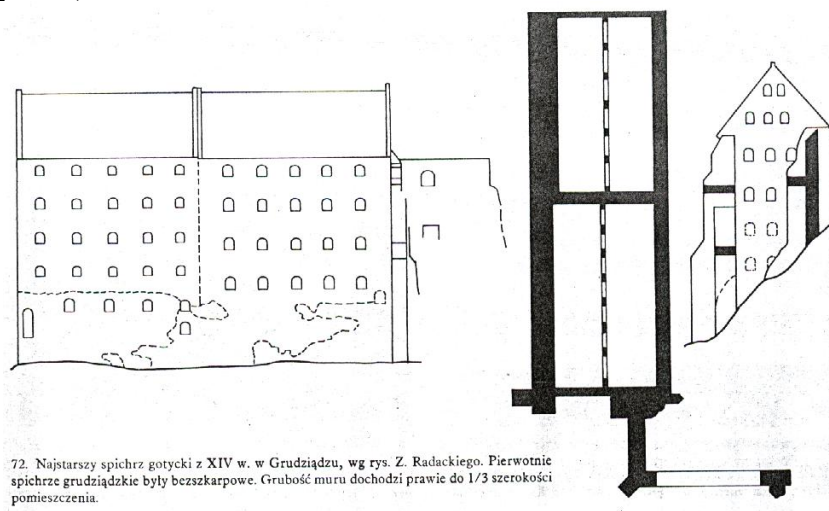
Plan 7. Spichrz przy Bramie Wodnej wg Z. Radackiego. Pocz. lat 50-tych XX w.

72. Najstarszy spichrz gotycki z XIV w. w Grudziądzu, wg rys. Z. Radackiego. Pierwotnie spichrze grudziądzkie były bezszkarpowe. Grubość muru dochodzi prawie do 1/3 szerokości pomieszczenia.

Warto zaznaczyć, że opisane gdaniska grudziądzkie w sposób znaczący, ze względów sanitarnych, wpłynęły na linię zabudowy skarpy wiślanej, tym samym na zachodnią i południową panoramę średniowiecznego Grudziądza. Gdanisko Bramy Zamkowej spowodowało powstanie przerwy w zabudowie od strony północnej. Na tym odcinku był mur obronny, zwany Furtą Jezuicką. Natomiast gdanisko przy bramie Wodnej zdecydowało o „wcięciu” spichrza w prześwit bramny. Tym samym miały one wpływy na panoramę średniowiecznego Grudziądza od strony Wisły, gdyż wymieniony spichrz „wymuszał” lokalizację następnych spichrzy w kierunku północnym. Widać to na przykładzie planu Z. Radackiego<sup>40</sup> (plan 7).

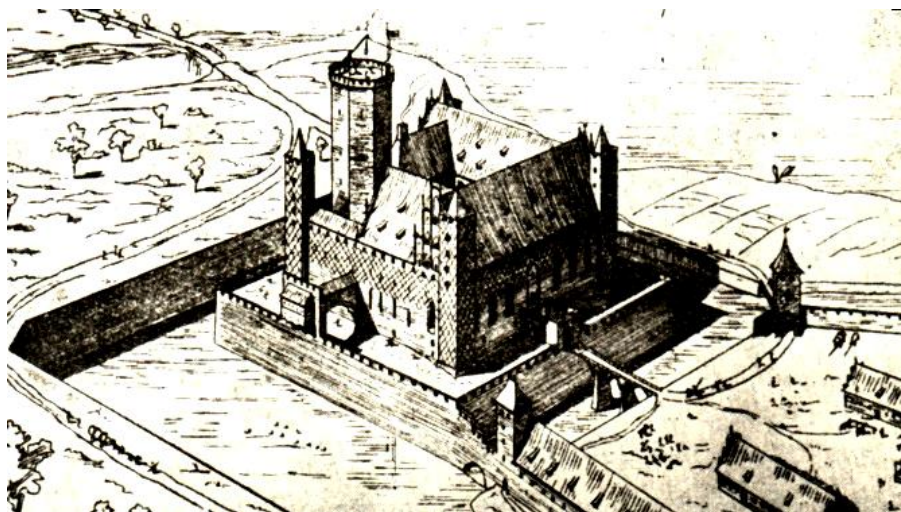
Ryc. 3. Rekonstrukcja zamku radzyńskiego wg C. Steinbrechta

W przypadku gdanisk (baszt sanitarnych) w Grudziądzu można stwierdzić, iż gdanisko na zamku wysokim było podobne do gdaniska toruńskiego, natomiast bram Zamkowej i Wodnej nawiązywały do formy gdaniska zamku radzyńskiego wg rekonstrukcji C. Steinbrechta z 1888 r.<sup>46</sup> (ryc. 3).

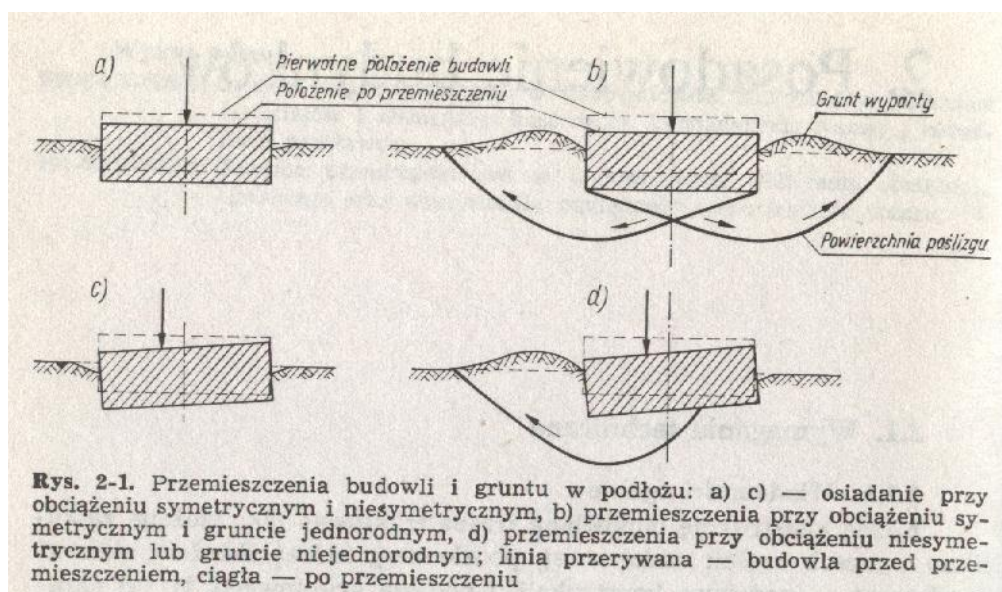
Ryc. 5. Proces wypierania gruntu przez fundamenty budowli wg W. Żenczykowskiego.

Warto zwrócić uwagę na rysunek b, wskazujący, że budynek może się w następstwie procesu wypierania gruntu przez fundamenty znaleźć nawet poniżej poziomu gruntu. Widoczne na rysunkach ukształtowanie terenu możemy zaobserwować na linii spichrzy. W przypadku Grudziądza też występują różnice poziomów.

czasów nam współczesnych (ryc.5)<sup>54</sup>. Jednym z najlepszych przykładów na występowanie tego zjawiska w Grudziądzu jest kamienica przy ul. Murowej 28, zbudowana na przełomie XIX/XX w., gdzie jako fundament wykorzystano mur obronny z blankami i przyporami, obecnie poniżej poziomu ulicy.
