***Materiały do kwestii zamku kanoników w Grudziądzu.***

Podał Marek Szajerka

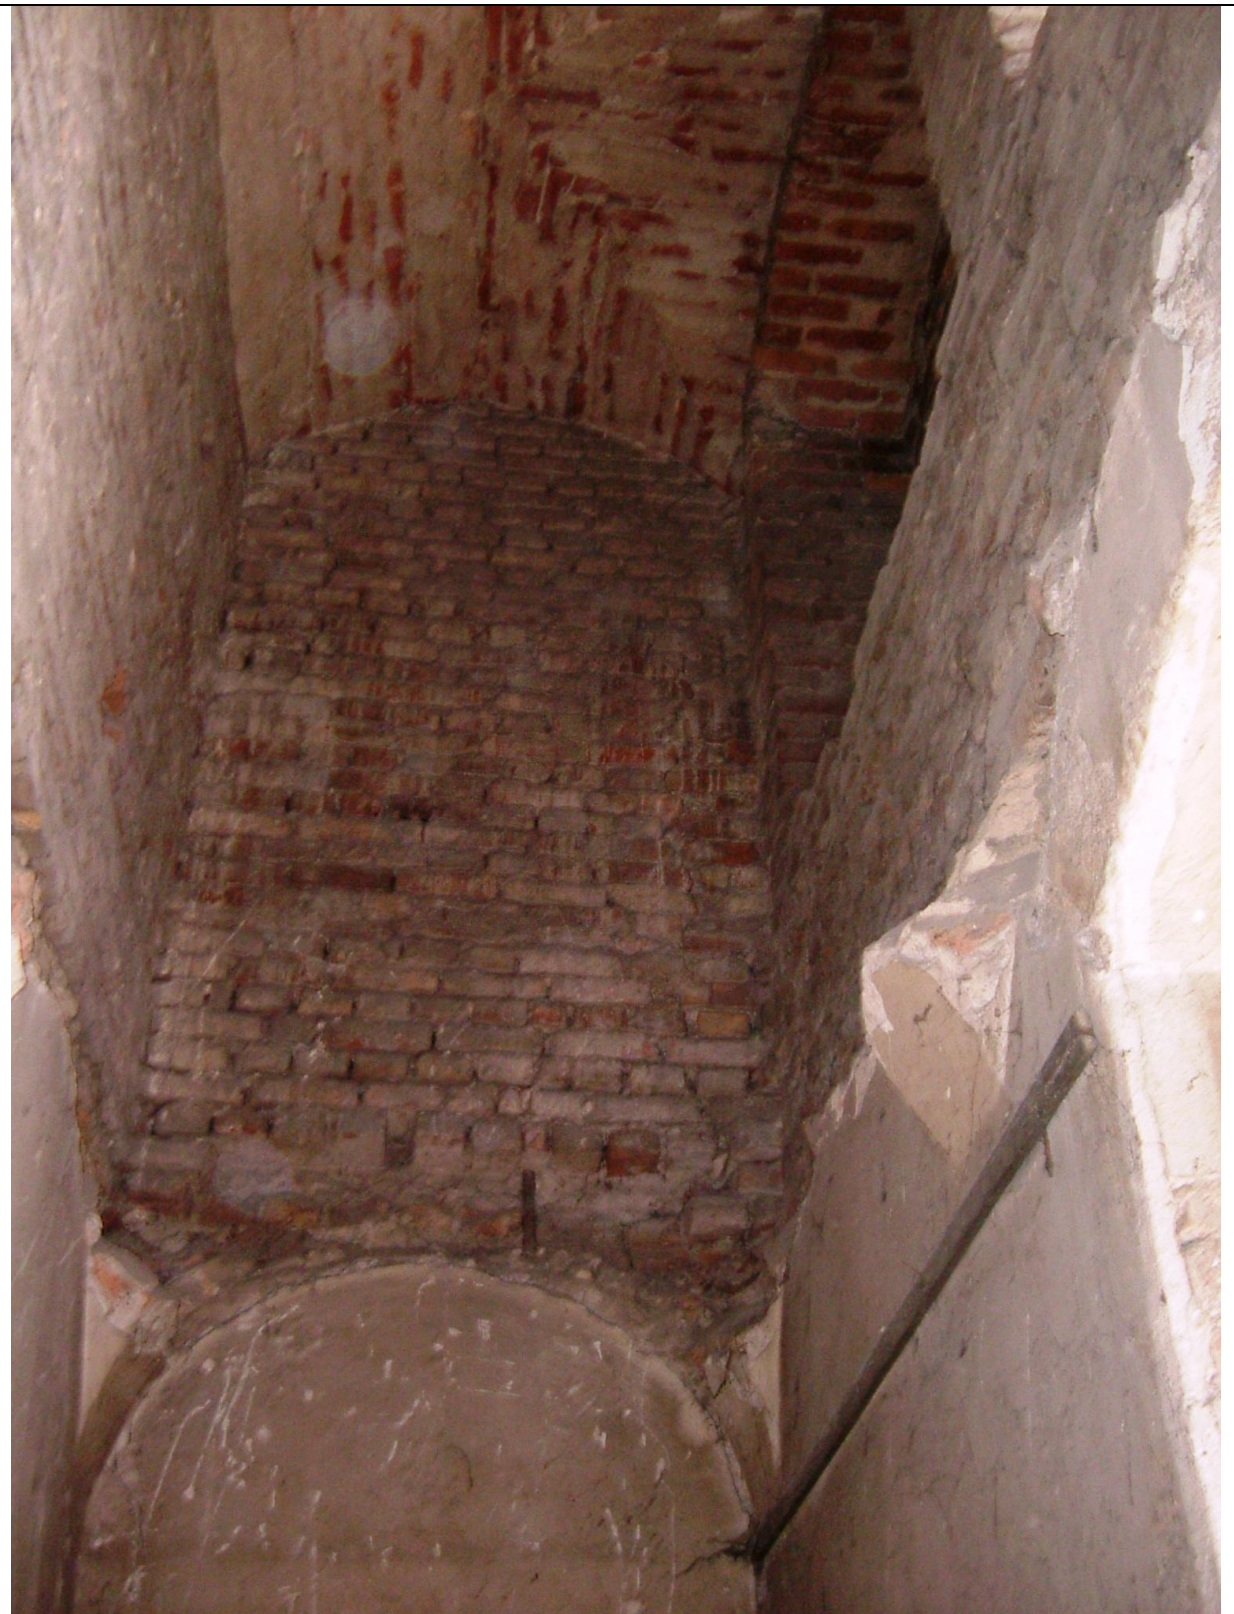
Wnętrze dawnej Bramy Klasztornej, zdjęcia z 2006 r. Widoczne na zdjęciu ślady sklepienia, które zostało zniszczone w trakcie działań wojennych w 1945 r. i nie zostało odtworzone.  
Chór - ściany wschodnia i południowa

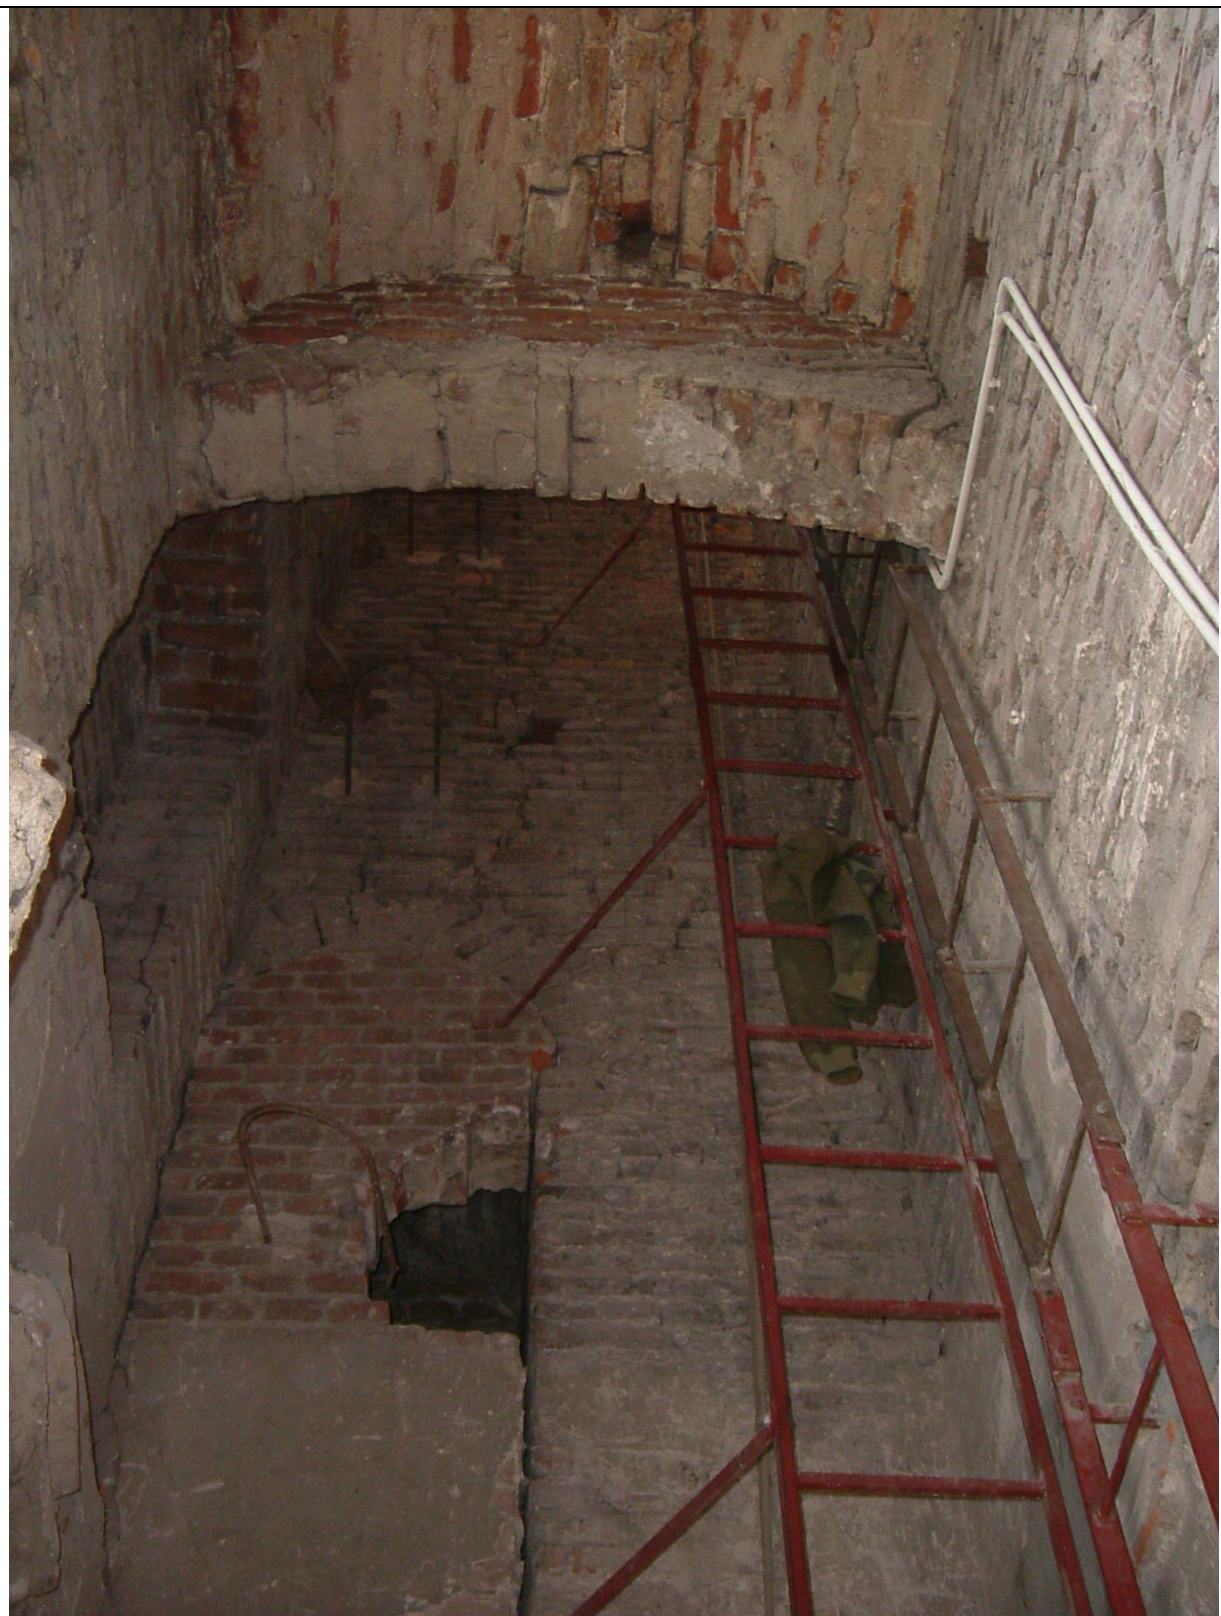
Ściana zachodnia. Widoczne drzwi prowadziły do gmachu kolegium. Po prawej stronie ściana prezbiterium.

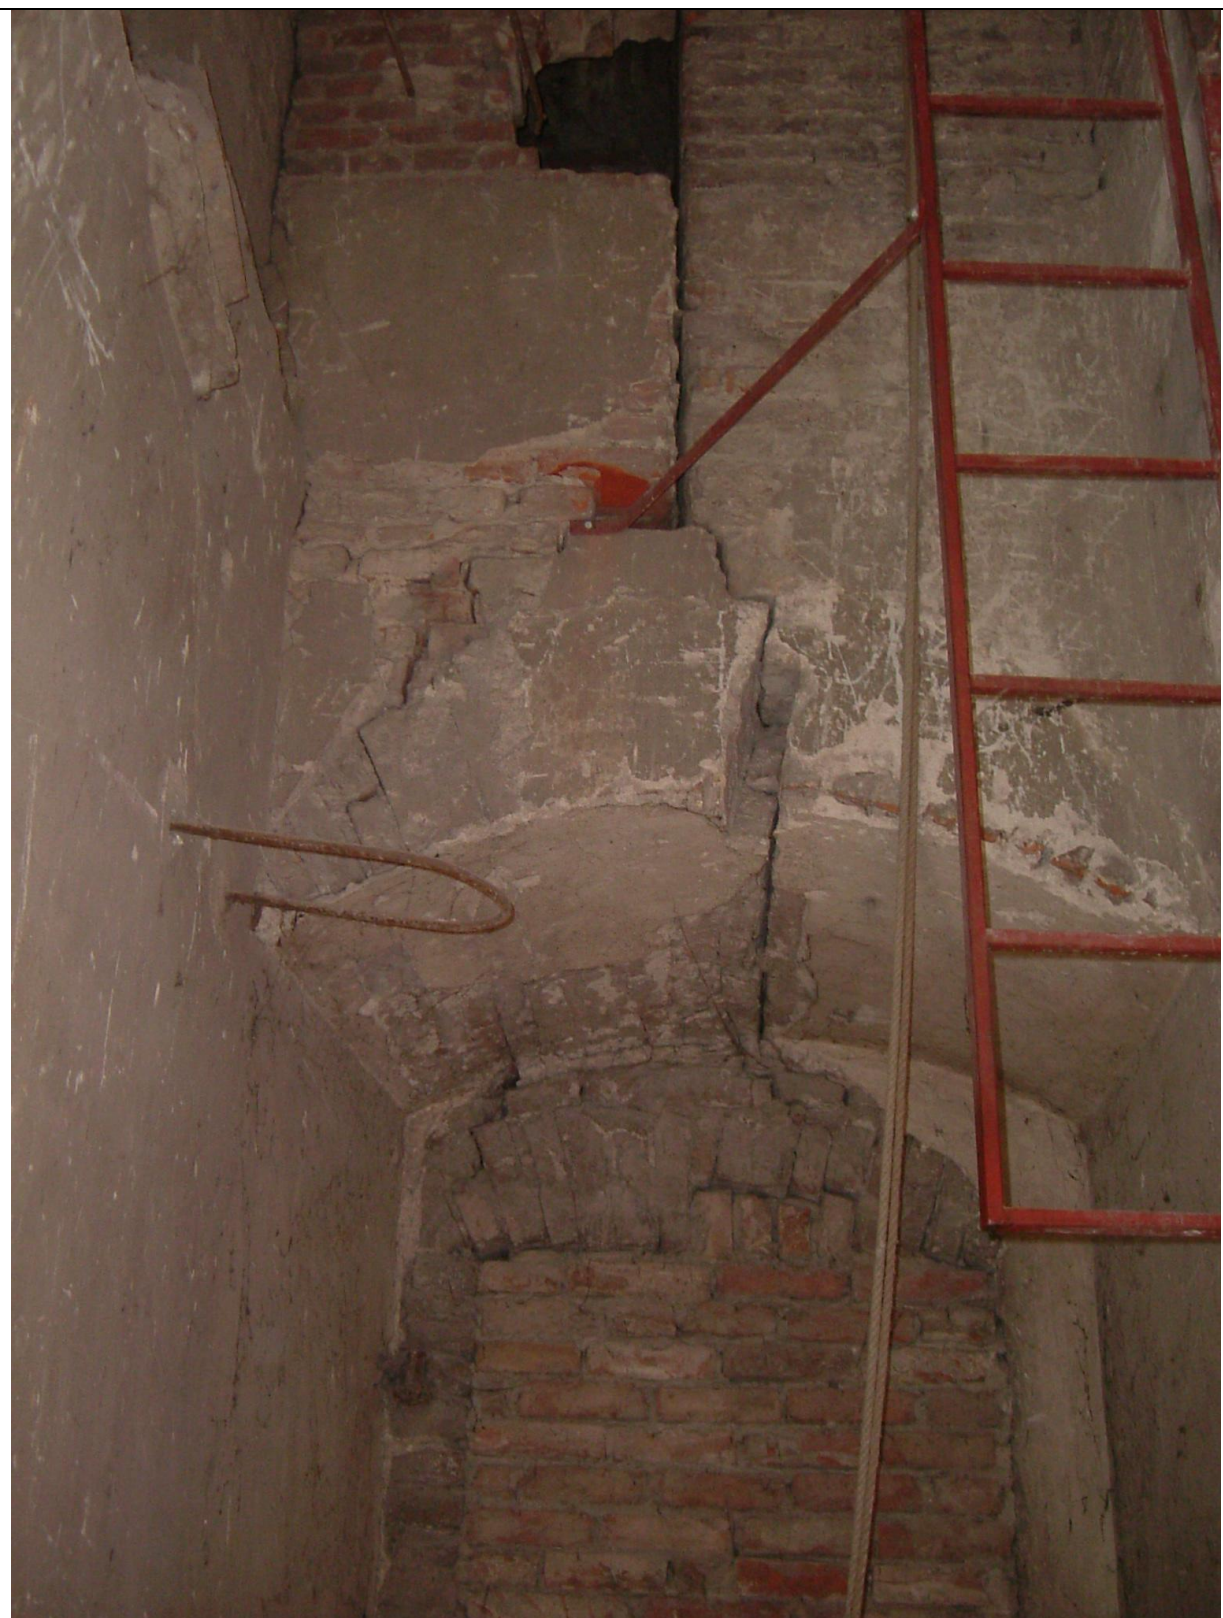
Wejście z parteru kolegium. Parter kościoła jest na poziomie suteryny kolegium.

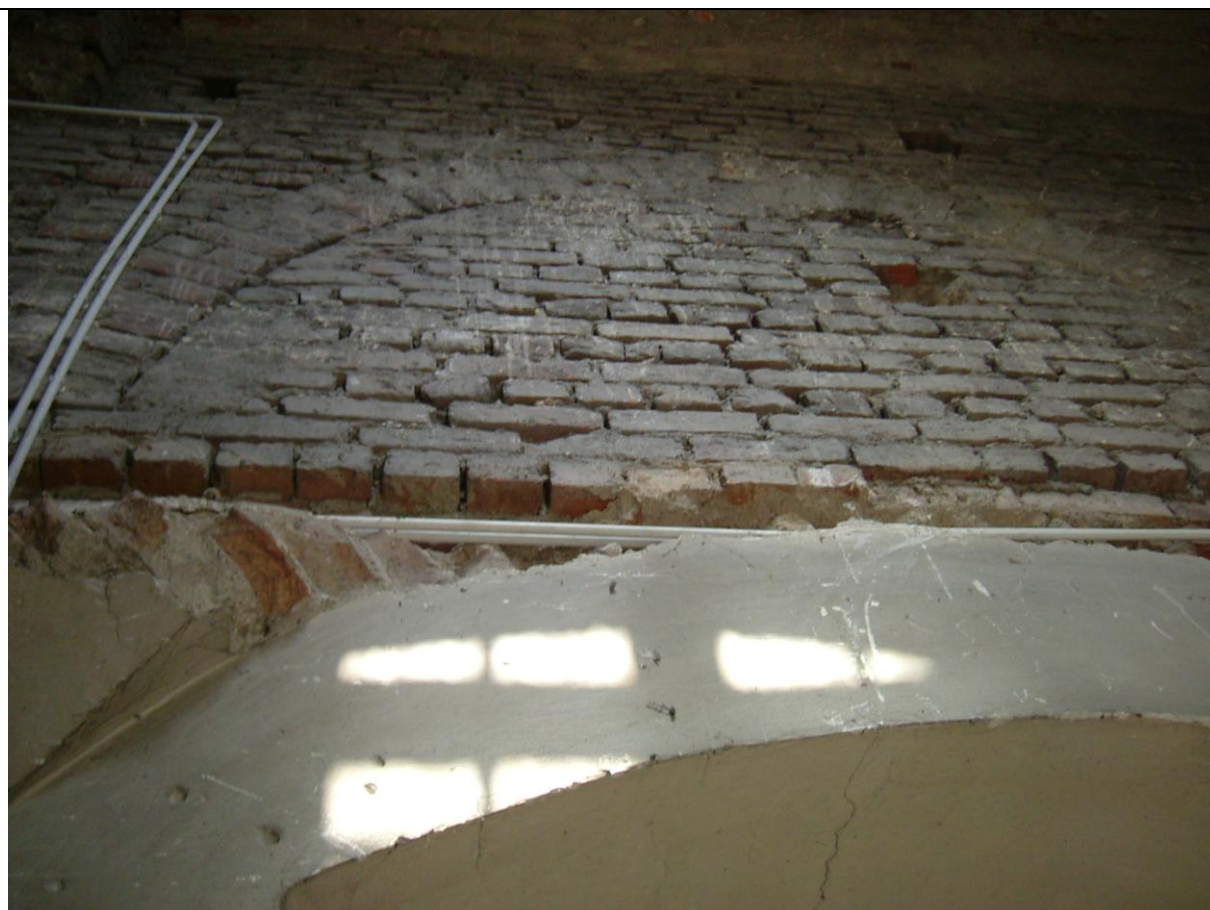
Ściana prezbiterium.

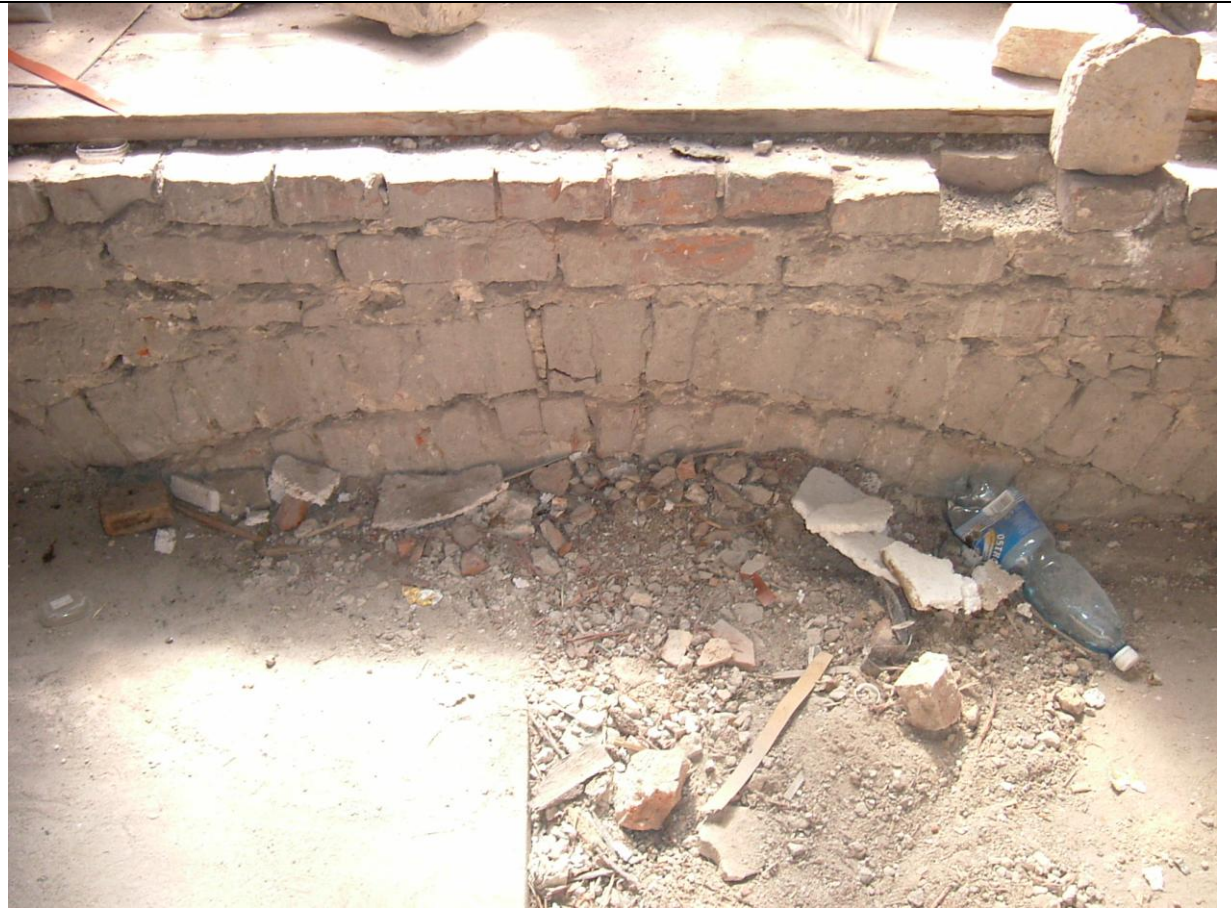
Fragmentu łuku portalu bramy, widoczny nad pachą sklepienia ganku na parterze. Strona południowa.

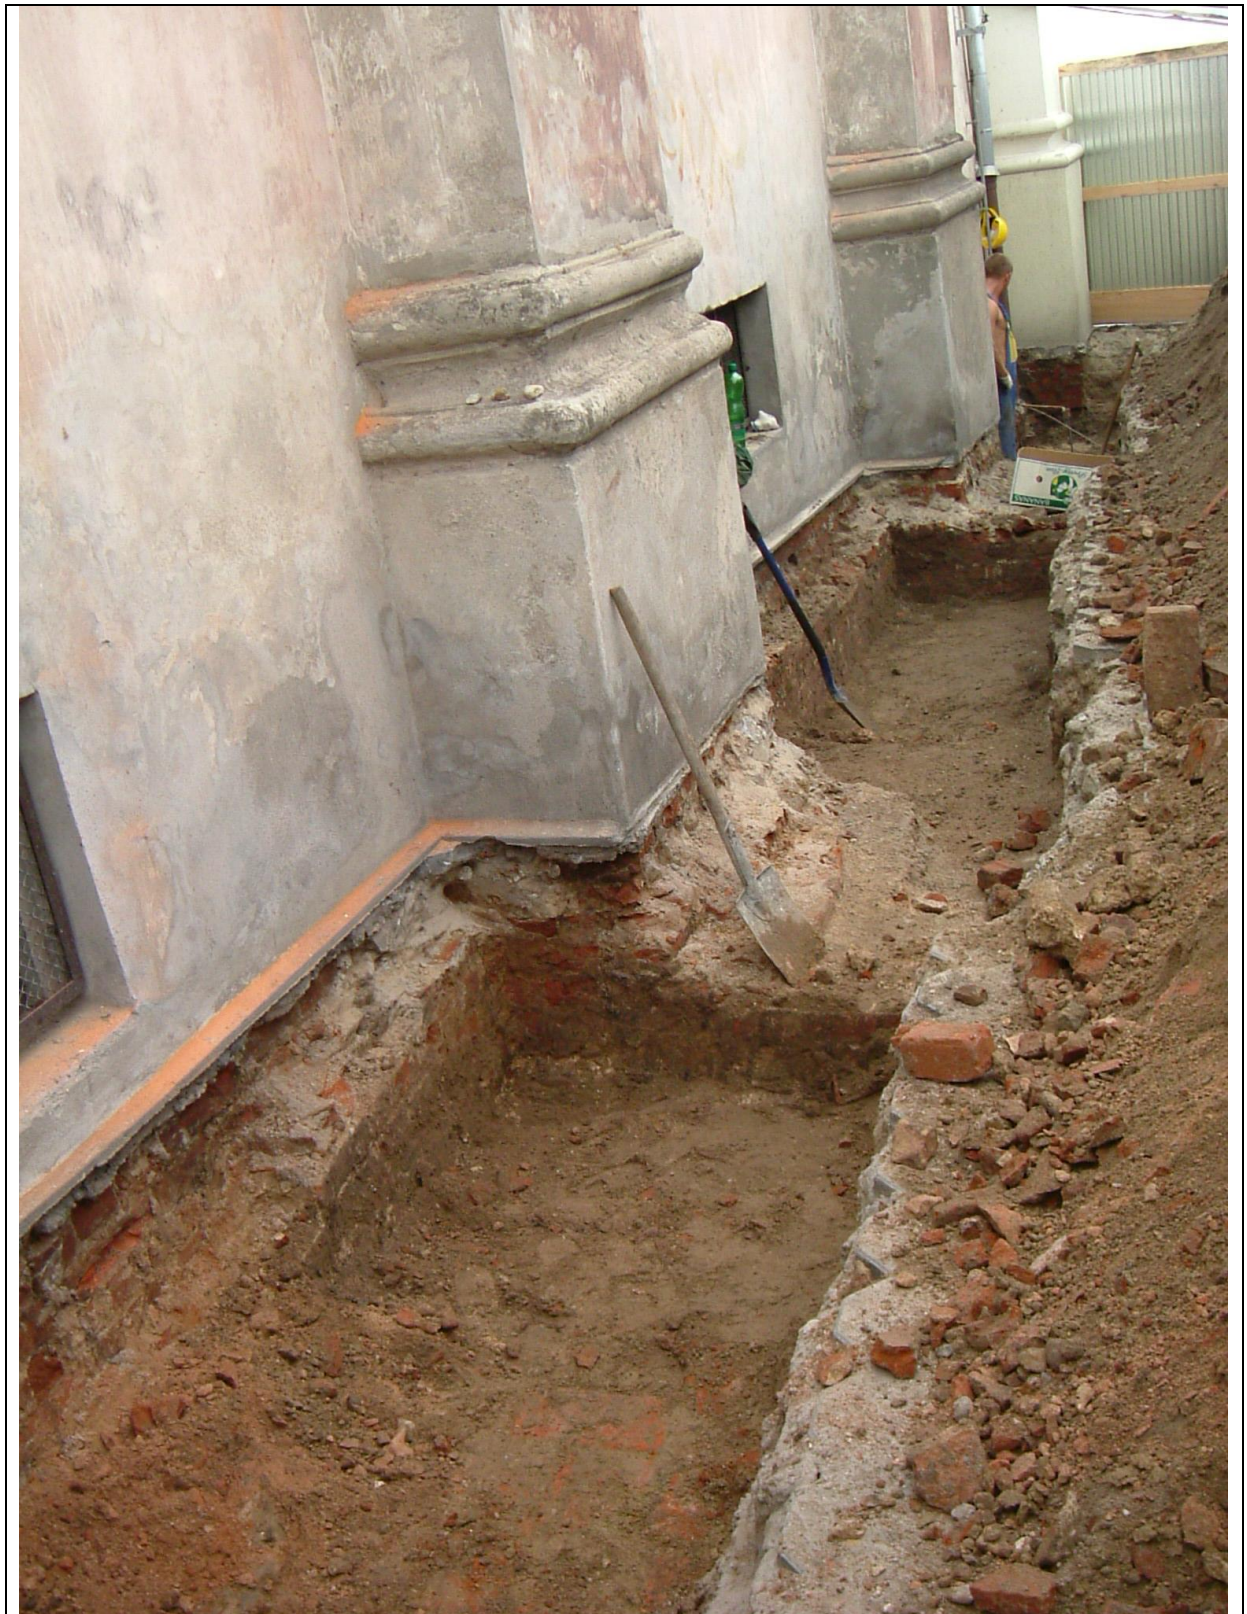
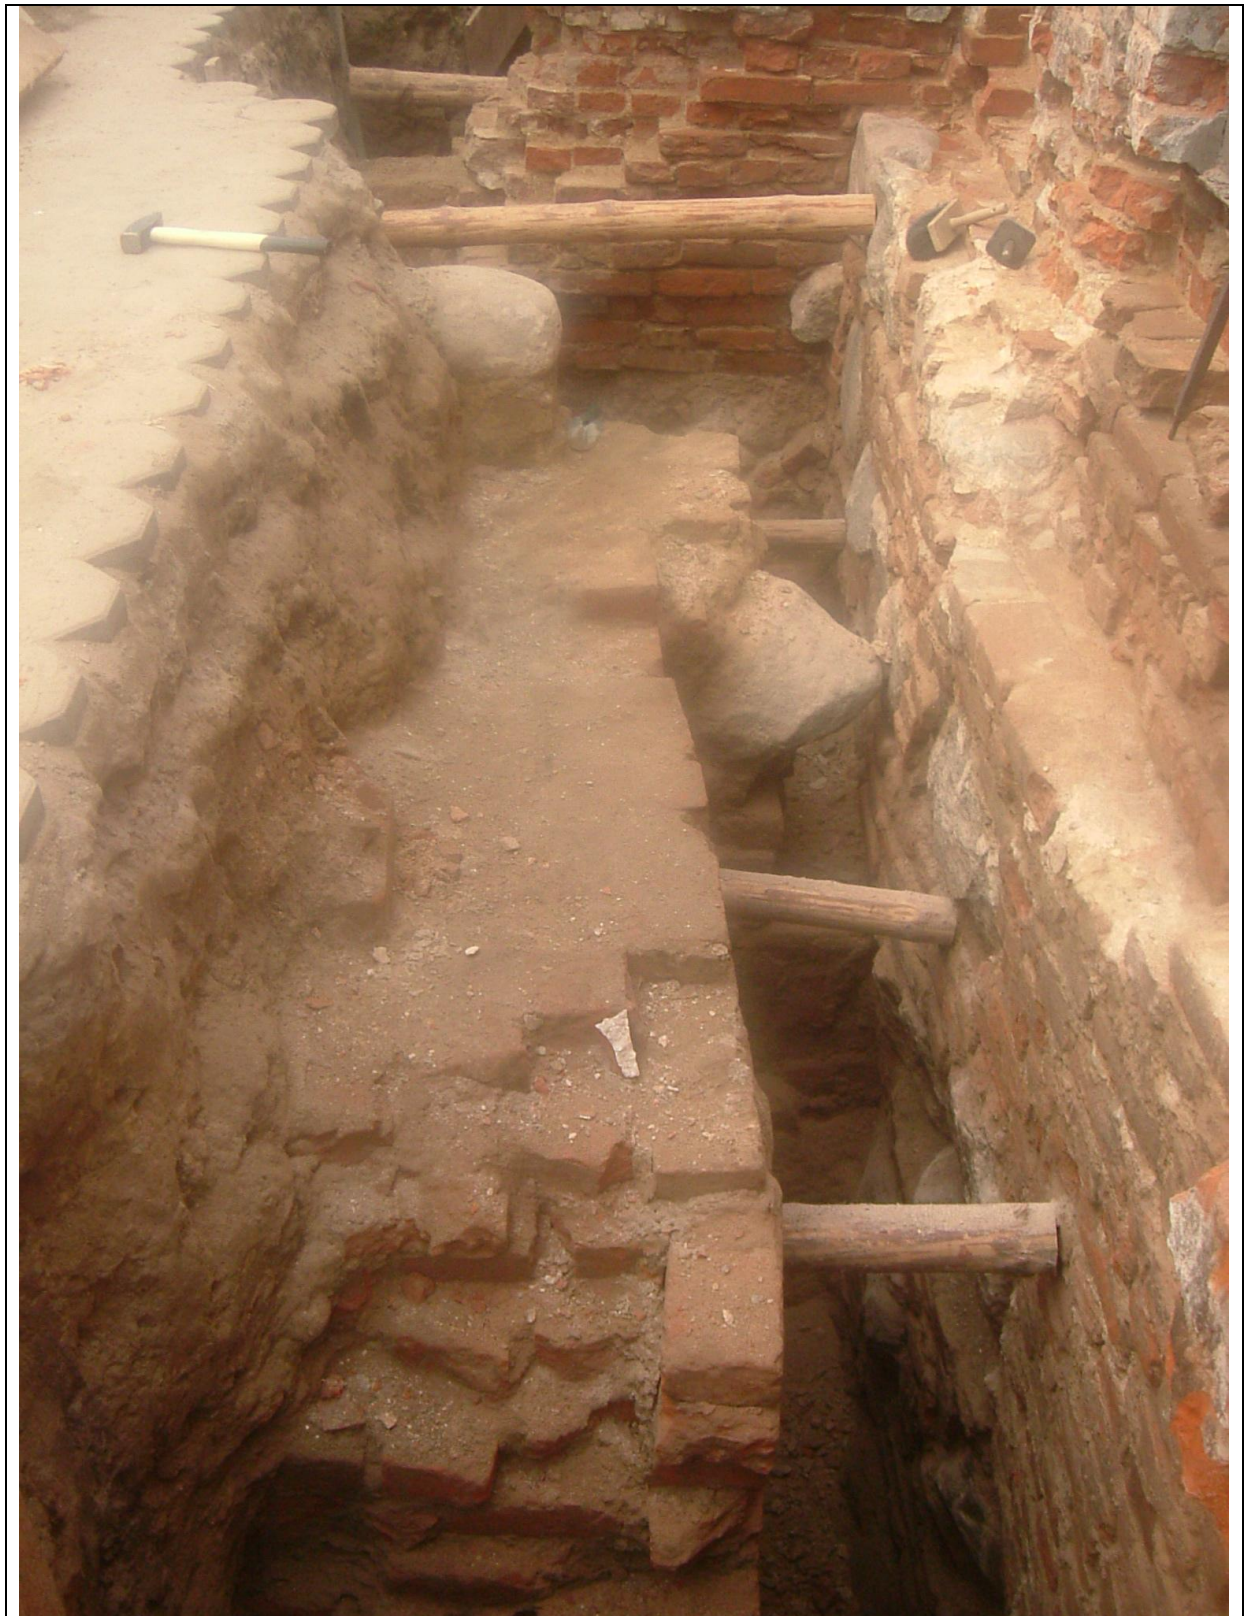
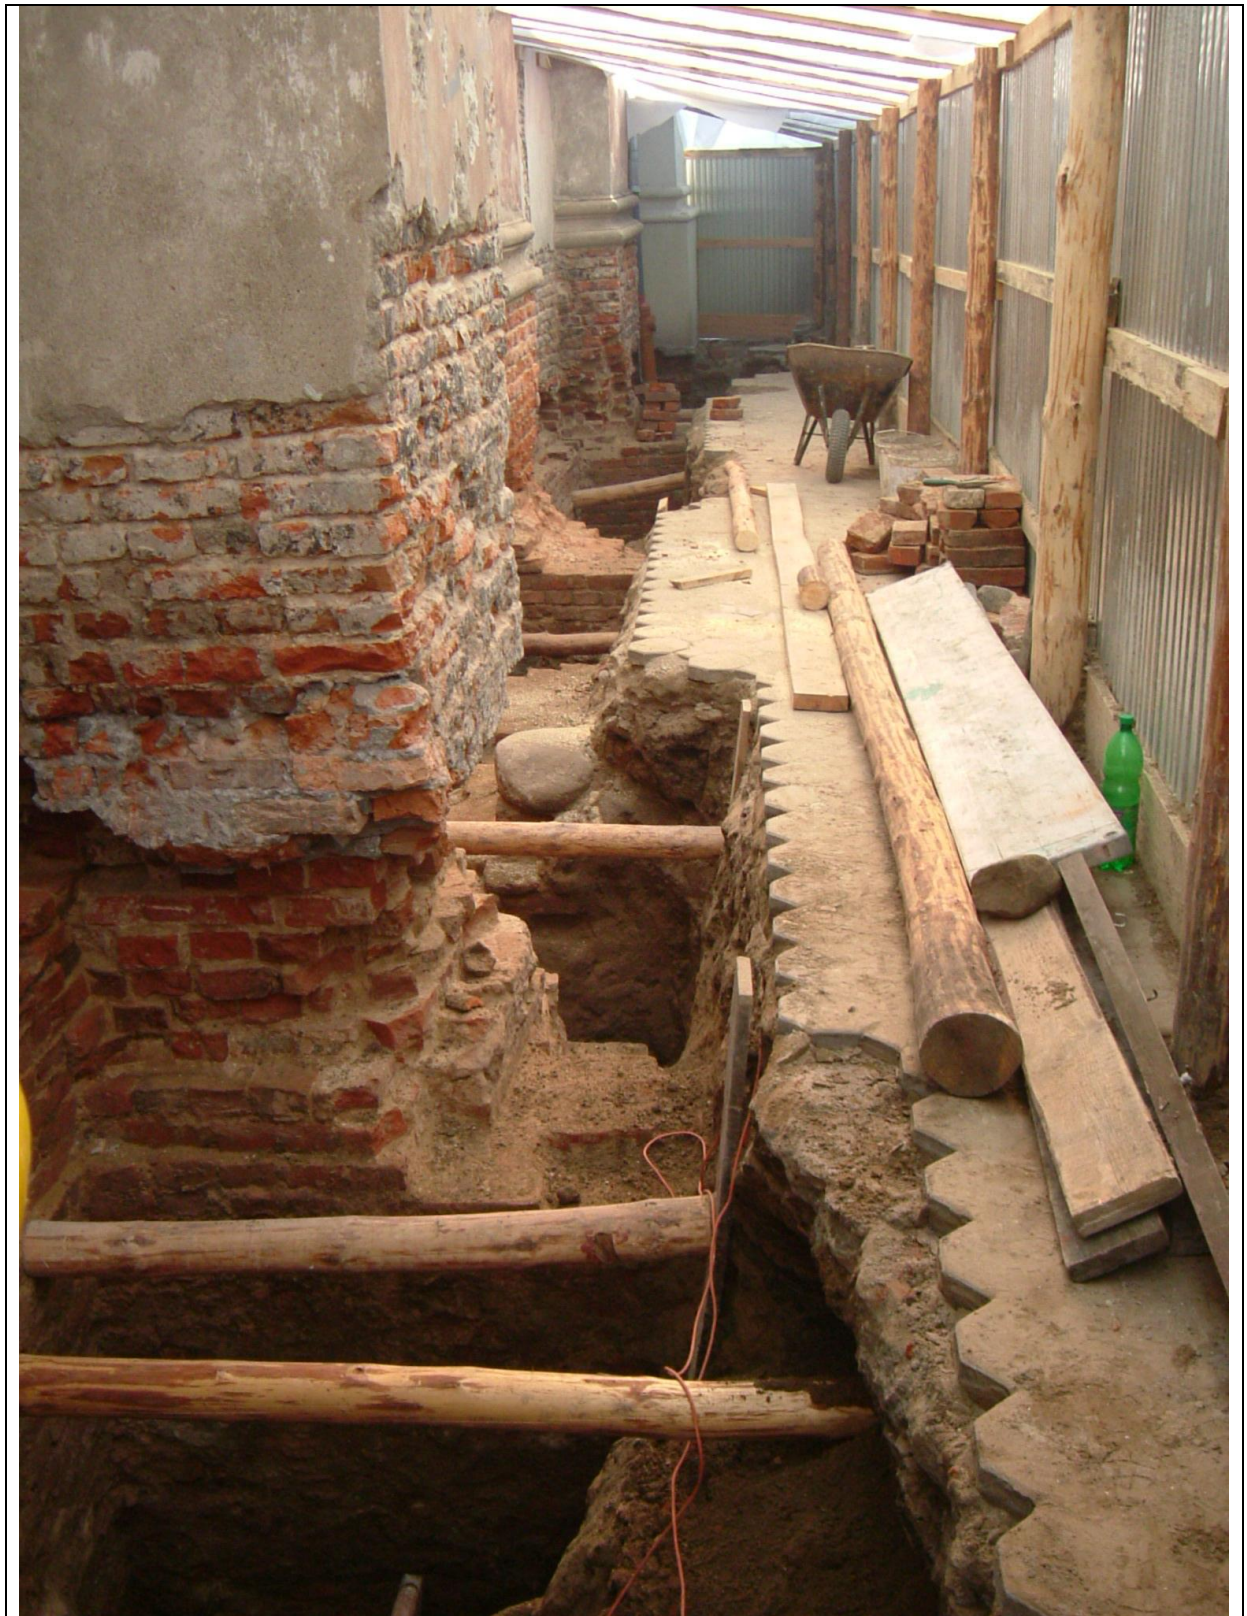
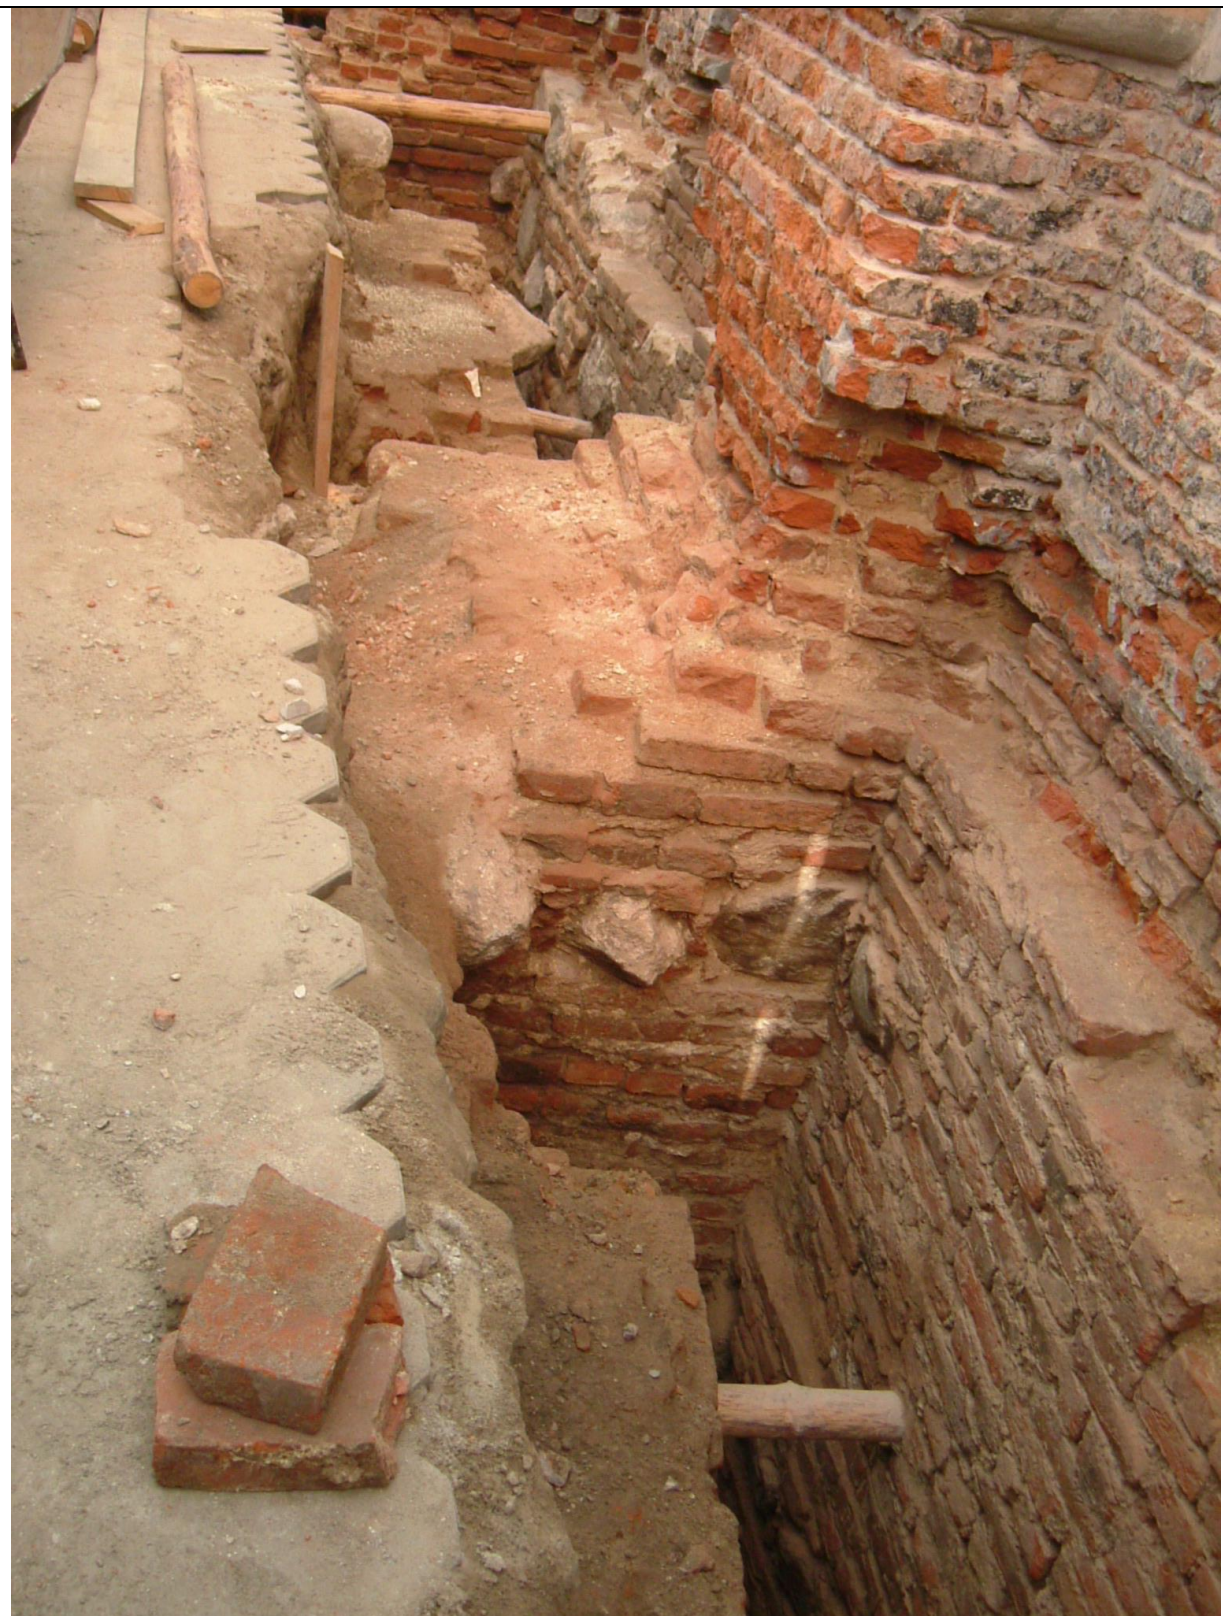
Odsłonięcie obecnie poziomego fundamentu kościoła po stronie południowej w 2006 r.

Fundament kościoła. Po odkopaniu okazuje się, że widoczne na powierzchni lizeny okazują się przyporami uskokowymi. Do fundamentu kościoła prawie przylega mur niewiadomego przeznaczenia o grubości około 2 m. Cegły z tego wykopu są identyczne, jak cegły ścian zakrystii kościoła św. Mikołaja.

Zazębianie się obecnie widocznych lizen a faktycznie przypór uskokowych z murami od strony południowej, w świetle obecnego mojego rozeznania wskazuje, że te nierozpoznane w 2006 r. mury to pozostałości przypór któreś z rozebranych w 2 poł. XVIII w. kaplic. Kaplice zajmujące między innymi szerokość obecnej ulicy Ratuszowej nie były dobudowywane do bryły zasadniczej kościoła św. Mikołaja. Posiadały charakter wolnostojący. Że tak było faktycznie świadczy nietknięty gzyms kapnikowy ściany północnej kościoła św. Mikołaja z zamurowanym portalem z XIII w.

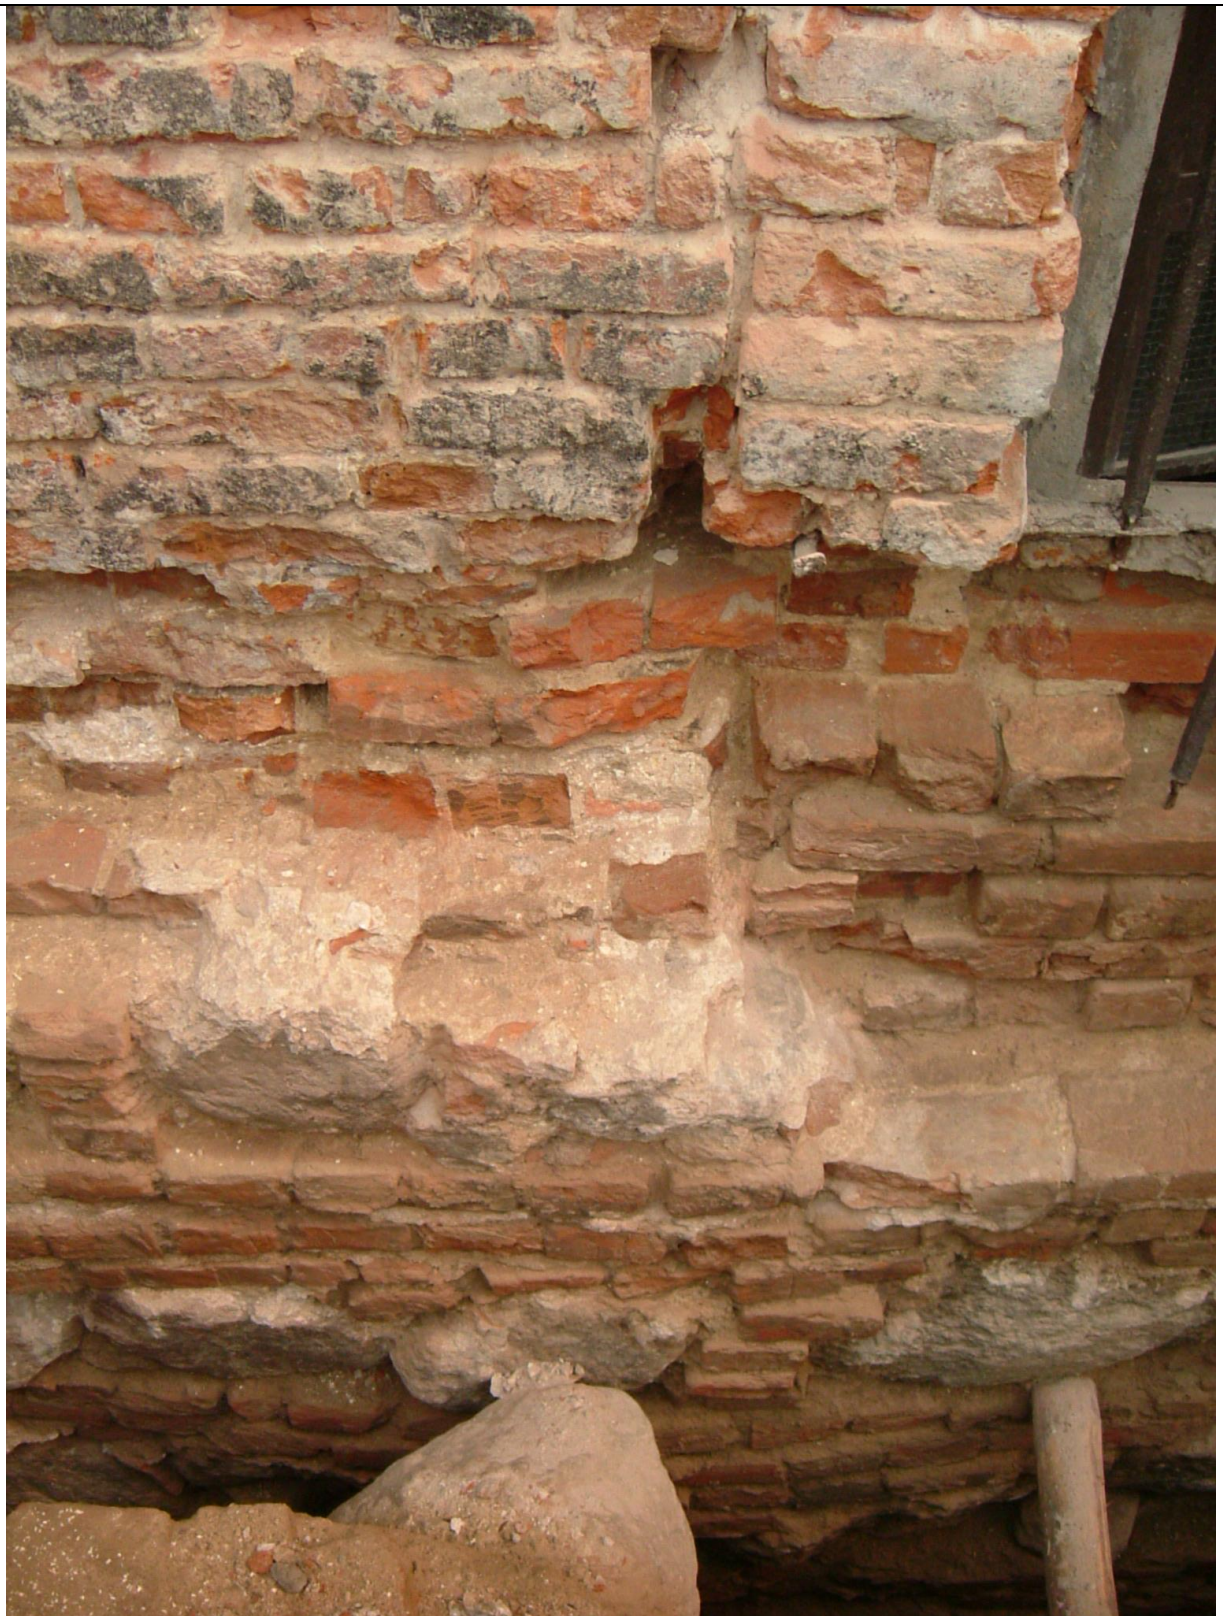
Wątek mieszany opus mixtum. Cegły wg klasyfikacji rozmiarów w kategorii romańskich z 1 poł. XIII w. Z identycznych cegieł wykonano zachowaną do naszych czasów romańska arkadę Mostu Bramy Toruńskiej.

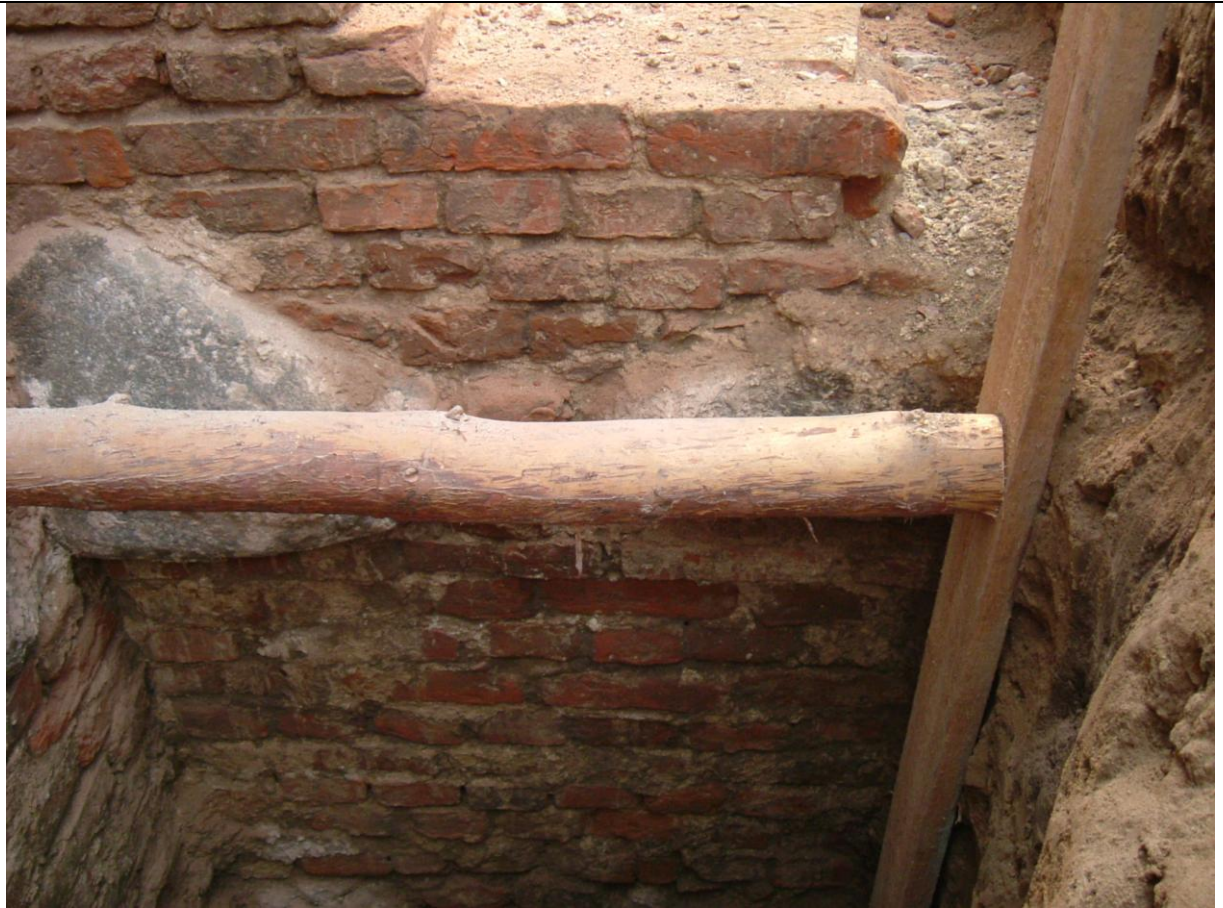
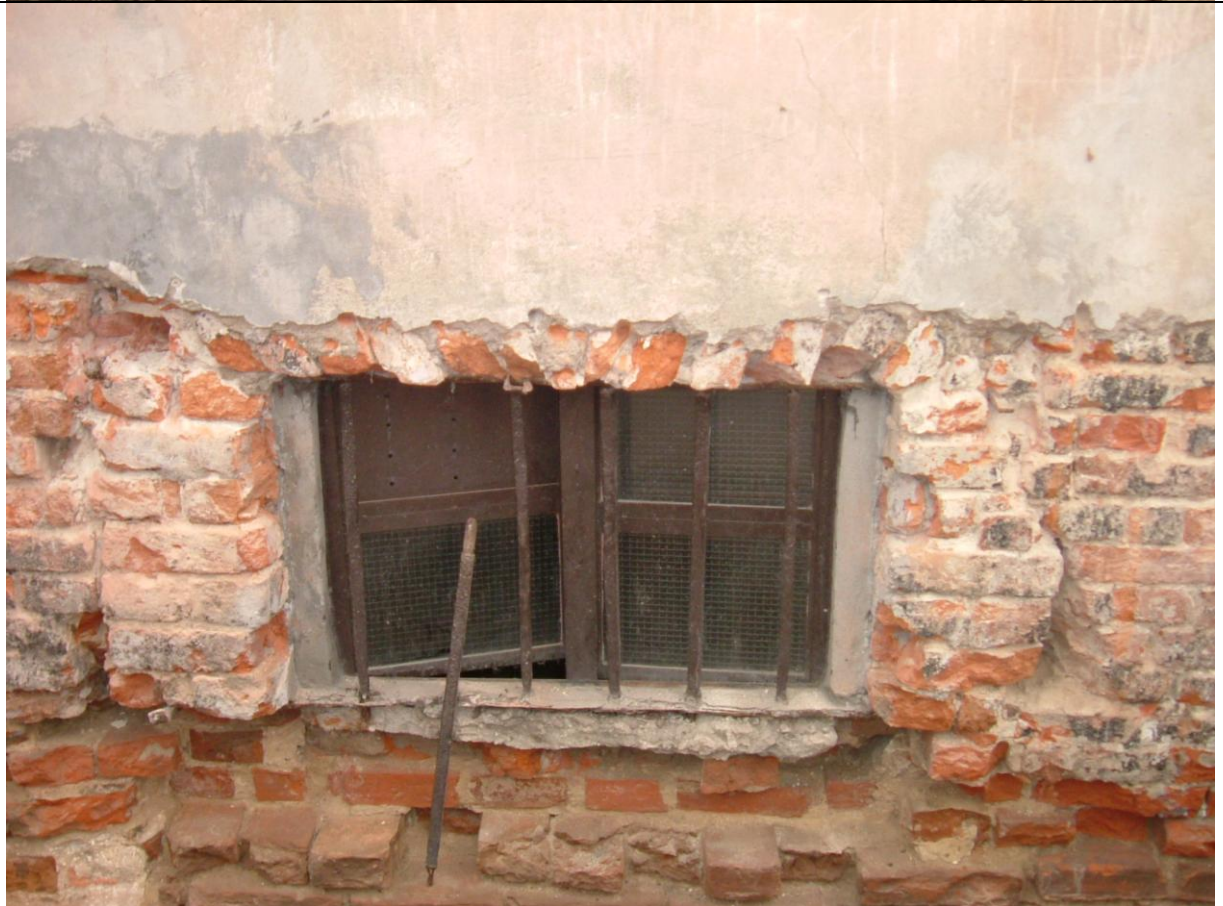
Skucia tynków poświadczają że parapety są w piwnicy. Budynek ma podobną konstrukcję

jak Ratusz Staromiejski w Toruniu , głębokie blendowanie. Wątek muru opus mixtum. Hipotetycznie przyjmuje się, że blendy zewnętrzne na fasadzie Ratusza Staromiejskiego były już w XIII w.

W przypadku tej ściany trochę może zaskakiwać blendowanie wewnętrzne oraz pojawienie się jednocześnie namiastki przypór, czyli lizen.

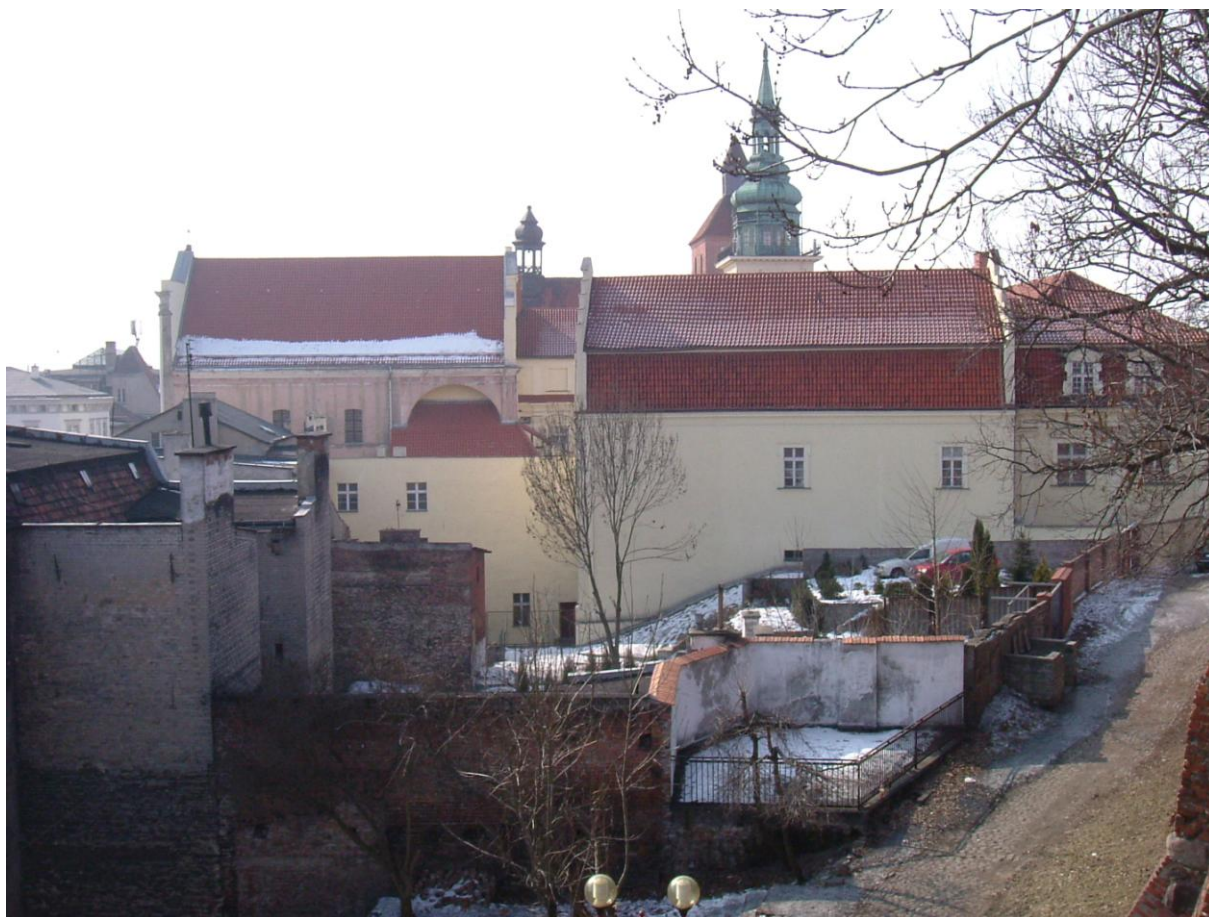
Widok na kościół pojezuicki z Góry Zamkowej. Widoczna blenda bramna z przedbramiem zadaszonym dla potrzeb zakrystii.
