***Materiały do kwestii zamku kanoników w Grudziądzu.***

Podał Marek Szajerka

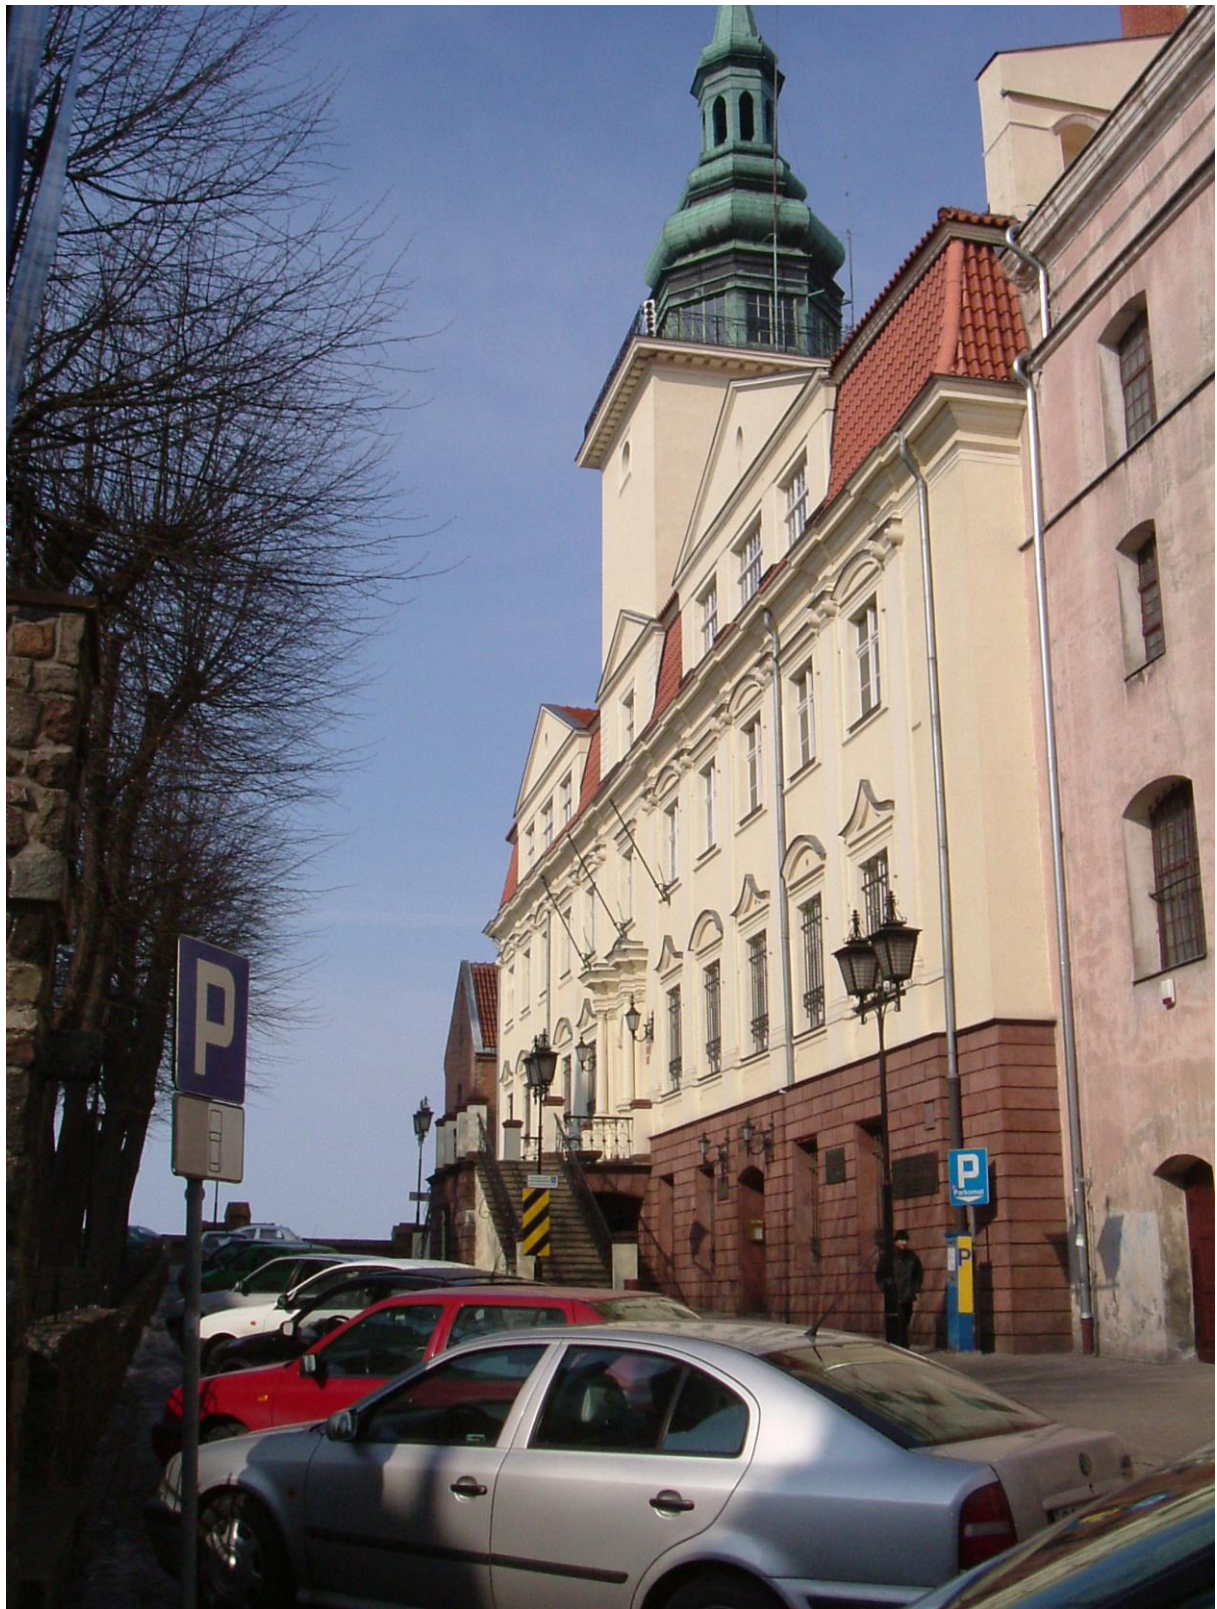
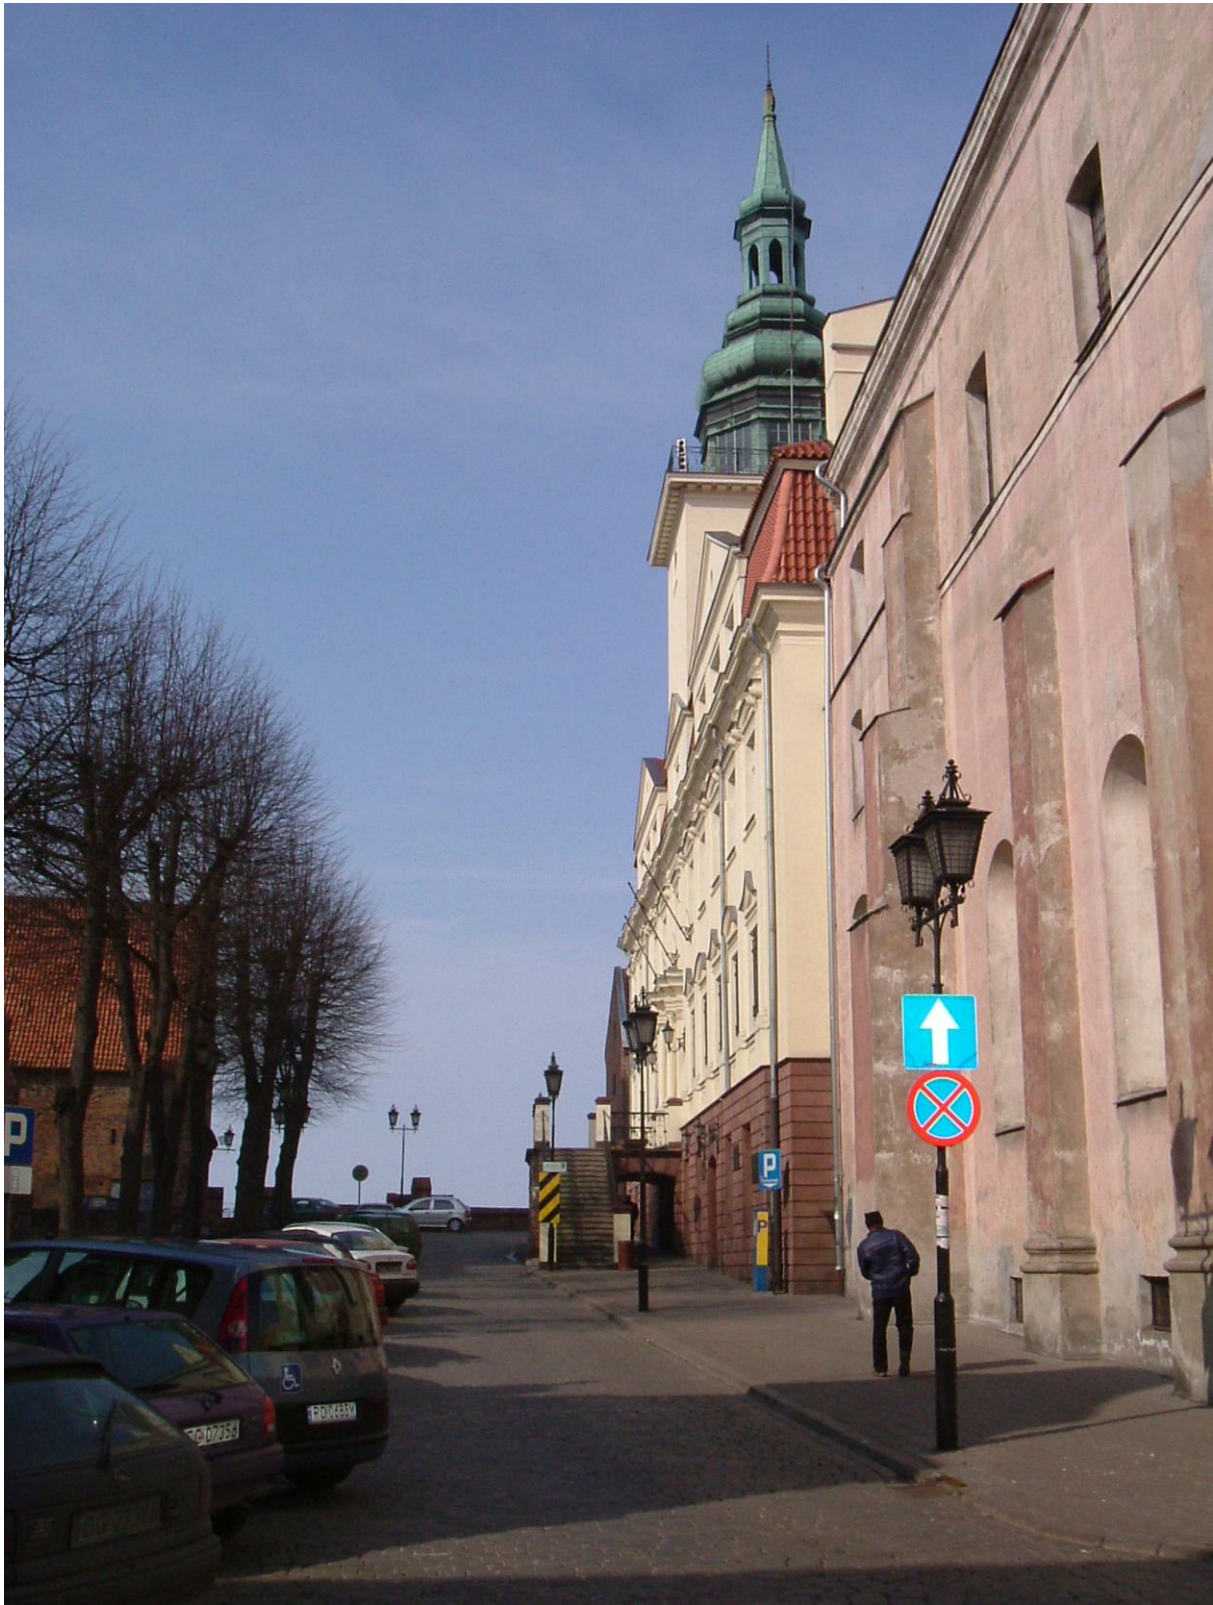
Brama Klasztorna wtopiona na pocz. XVIII w. w bryłę kościoła seminaryjnego kolegium jezuickiego.

W głębi schody do kolegium, do wykonania których wykorzystano mur jednej z kaplic.

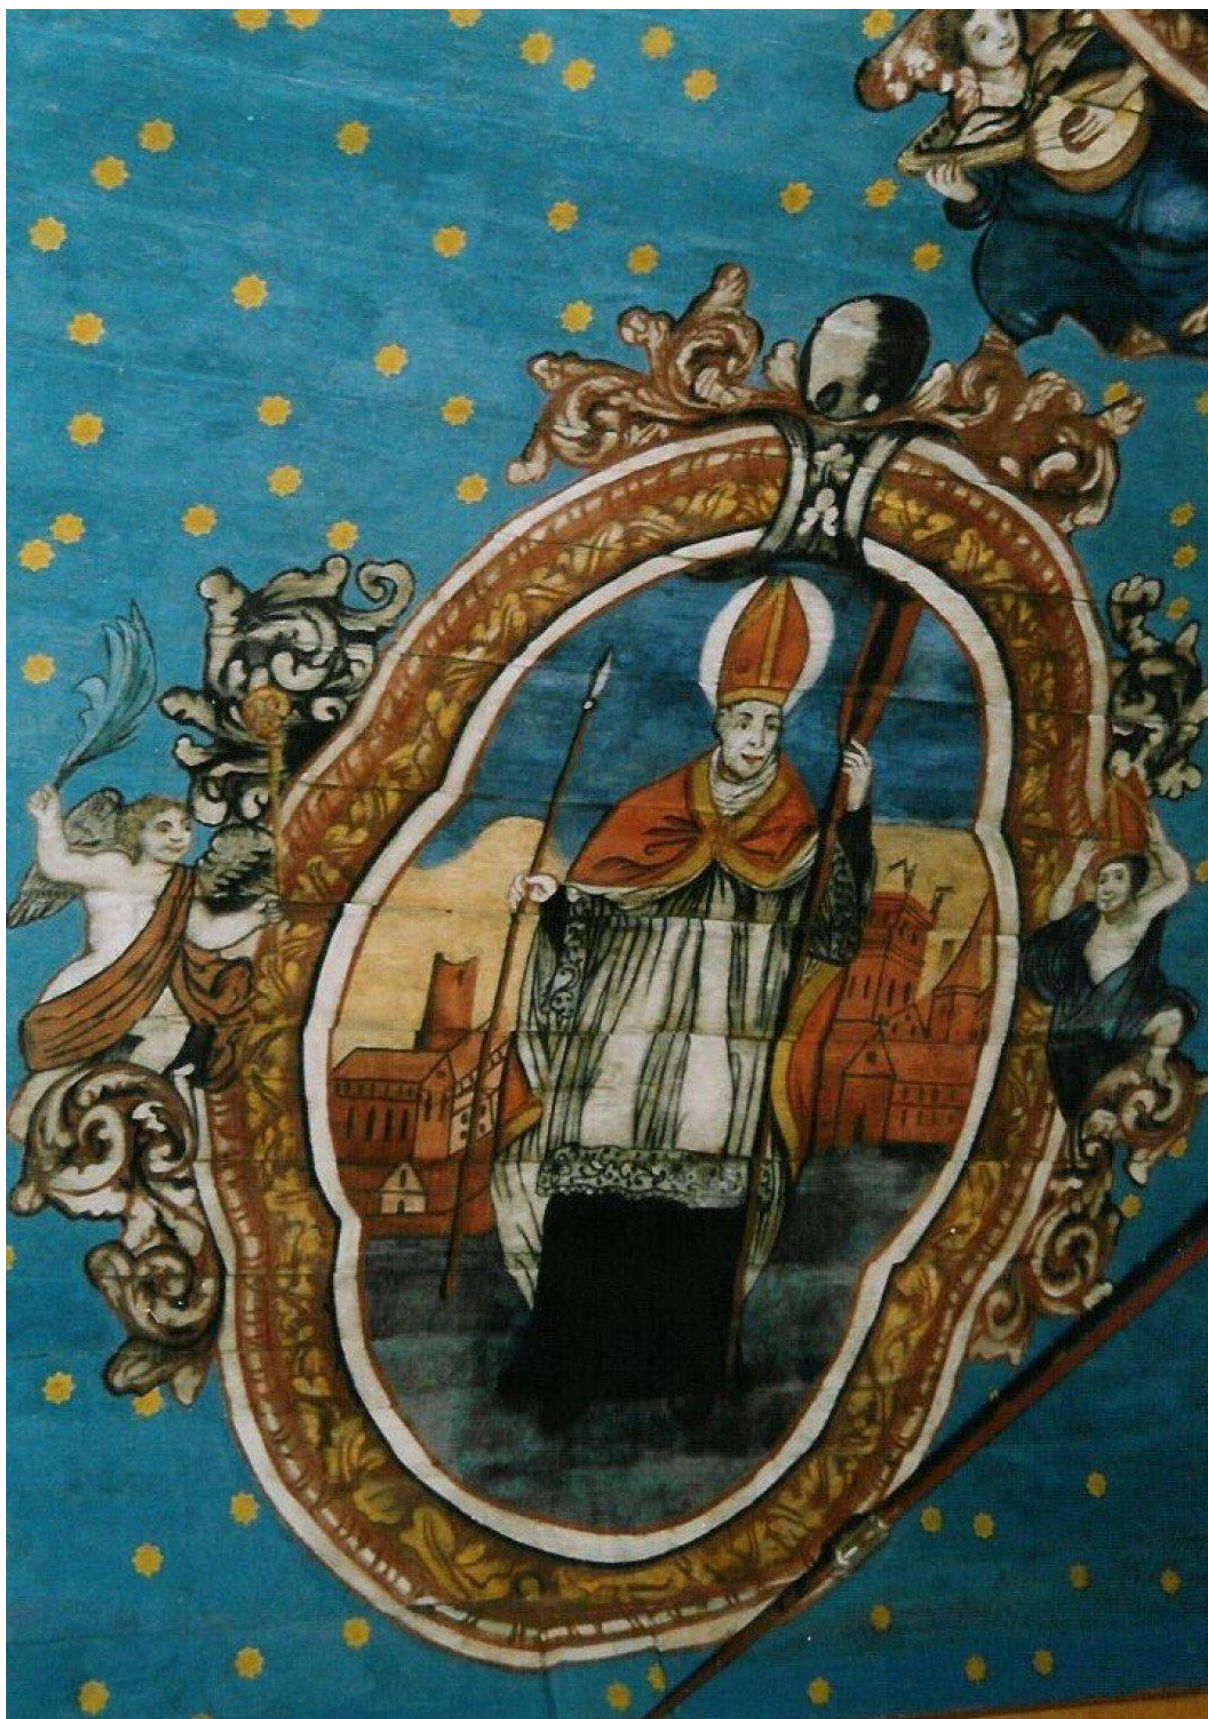
Malowidło na sklepieniu kościoła św. Bartłomieja w Szembruku. Św. Wojciech na tle panoramy Grudziądza . Malowidło z pocz. XVIII w.  
Więcej o tej panoramie:

W zbliżonym czasie zbudowano kościół w Szembruku i przekształcono zamek kanoników na kościół w Grudziądzu. Można napisać, że jest to widok zamku tuż przed przebudową na kościół.

Zamek ten jest po prawej stronie św. Wojciecha . Po lewej stronie widoczny Zamek Wysoki z wieżą Klimek.

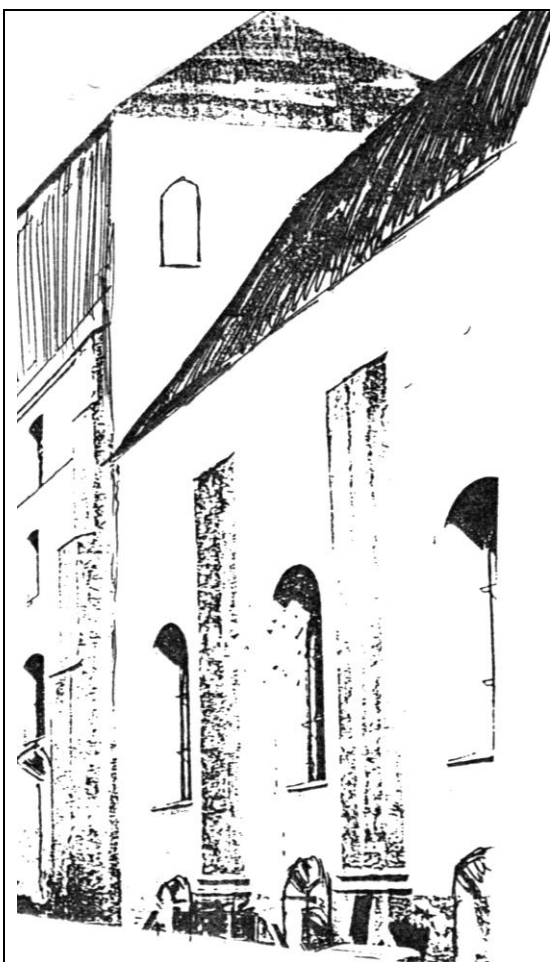
Tak wyobrażałem sobie w latach 90.XX w. Brame Klasztorną, wykonując retusz na zdjęciu z lat 70. XX w.

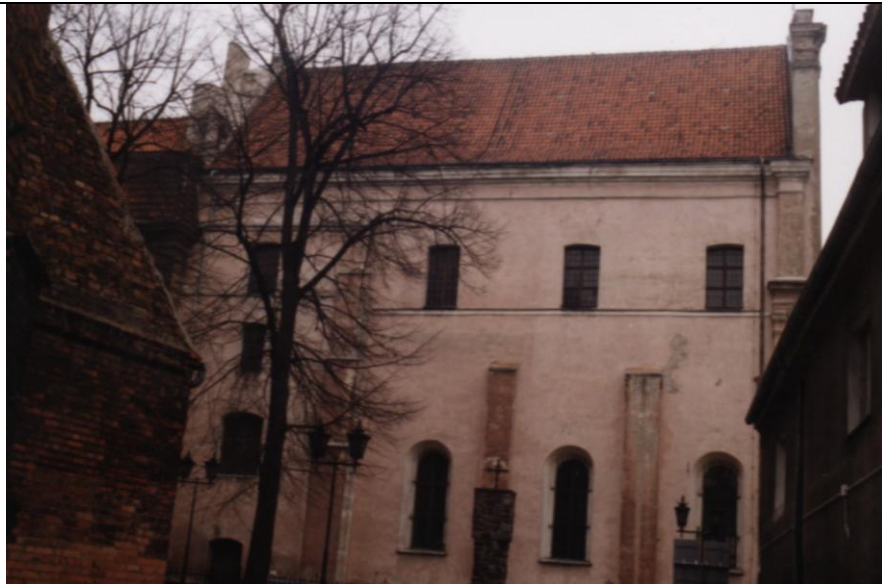
Na tym zdjęciu widać rozbudowę obiektu . Górne okna nad gzymsem pochodzą z początku XVIII w. Po lewej stronie fasada Bramy Klasztornej.

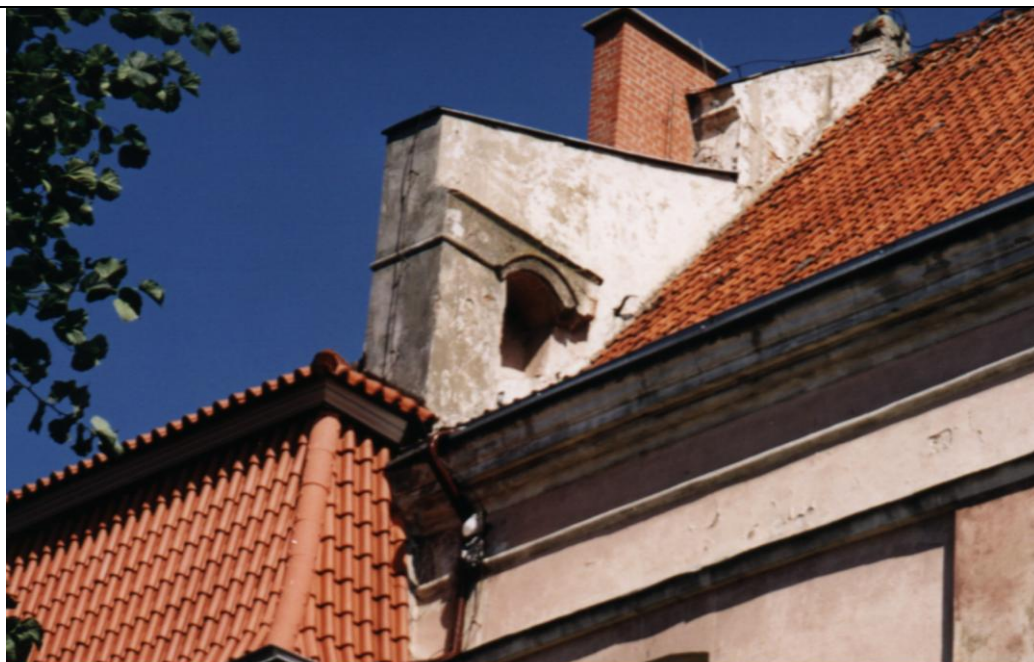
Okno , pozostałość po zredukowanej wysokości Bramy Klasztornej.

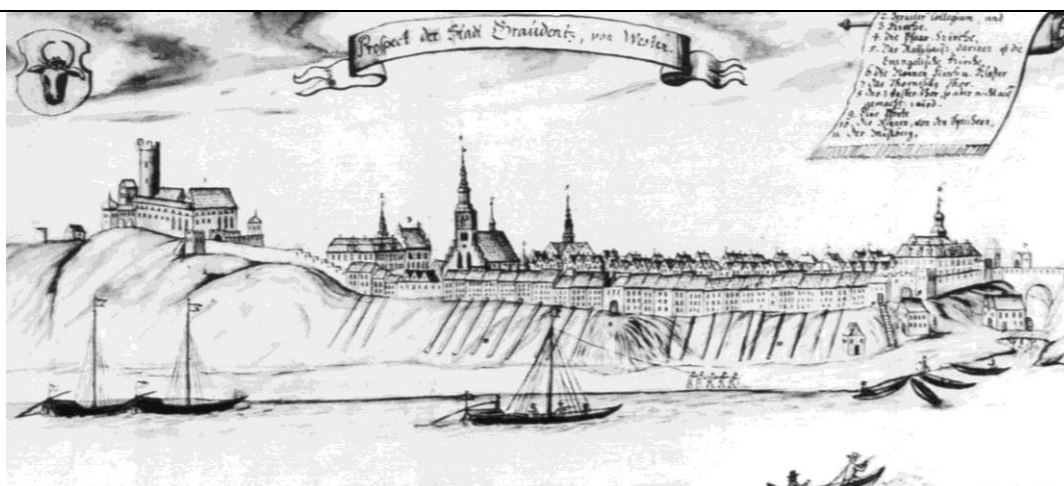
Panorama Steinera, pocz. 1 poł. XVIII w. Rozbudowany gmach kolegium jezuickiego, ale dawny zamek jeszcze góruje nad gmachem kolegium.

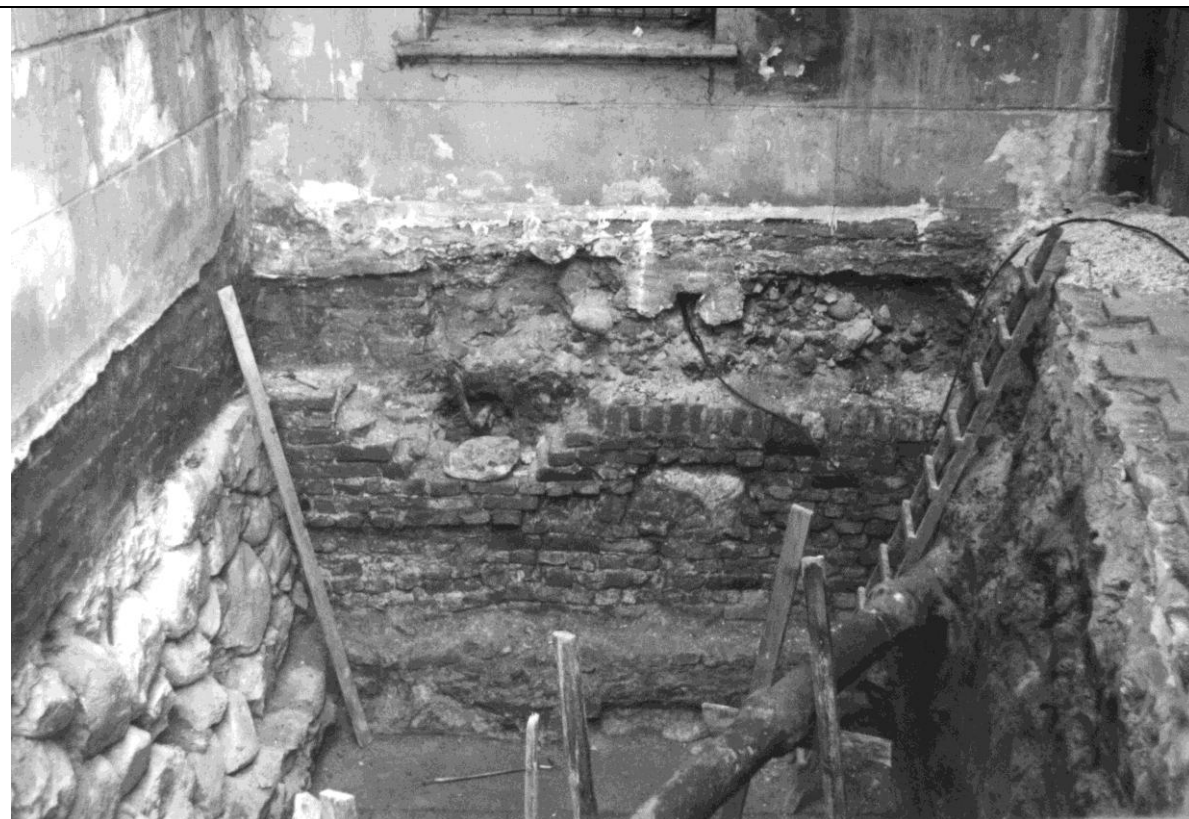
Wykop pod windę. Początek XXI w. Po lewej stronie kamienny fundament baszty osłaniającej od południowego zachodu Bramę Klasztorną. Obecna klatka schodowa Ratusza nie ma nic wspólnego ze średniowieczem. Tylko jest na średniowiecznym fundamencie.
