### ***Ruiny średniowiecznej wieży w Grudziądzu. Zabytek nie do końca utracony.***

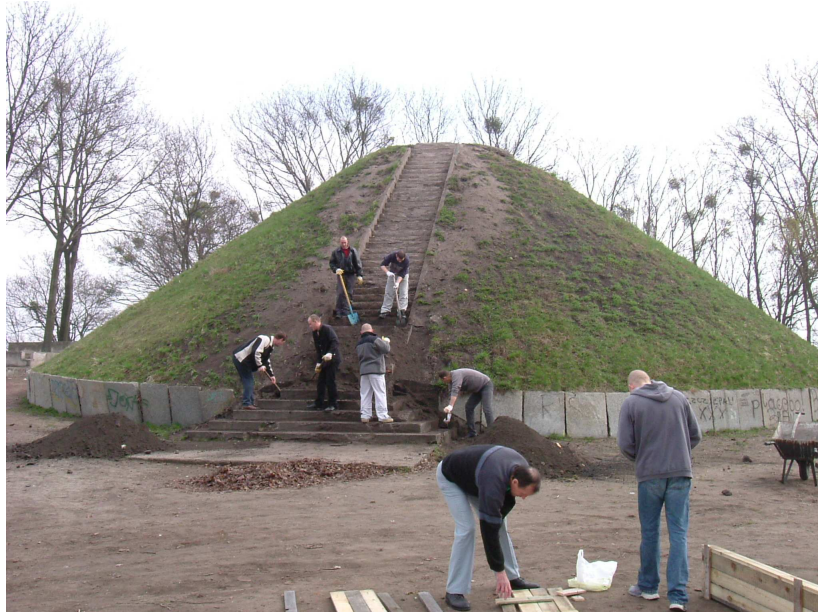
18.04.2006 r. Początek rozbiórki kopca. Fot. M. Szajerka

18 kwietnia 2006 r. Społeczny Komitet Odbudowy Klimka rozpoczął rozbiórkę kopca, przykrywającego ruiny wieży zamkowej. Wieża ta wysadzona została przez Niemców w 1945 r. W 1956 r. jej ruiny przykryto kopcem. Zgodę na rozbiórkę kopca od Wojewódzkiego Konserwatora Zabytków uzyskał Urząd Miejski, który to zadanie powierzył Komitetowi. Ekspertyza budowlana kopca, którą zlecił Urząd Miejski, wskazywała w tym miejscu na zaleganie gruzu budowlanego z lat czterdziestych. Dlatego spodziewano się szybkiej rozbiórki kopca. Rzeczywistość okazała się inna. Po prawie pięciu miesiącach prac okazało się, że pod kopcem pozostały fragmenty wieży do wysokości 3 m. Mur jest mocno popękany, ale dzięki systematycznie robionej dokumentacji fotograficznej można go odtworzyć wg pierwotnego wzoru. Wydobyty z gruzów materiał budowlany znajduje analogie w innych obiektach średniowiecznych na terenie Grudziądza. Dzięki temu, że nie było wątpliwości naukowych, iż wieża Klimek była najstarszą częścią zamku, znaleziona ceramika budowlana pogłębia wiedzę o tych obiektach.

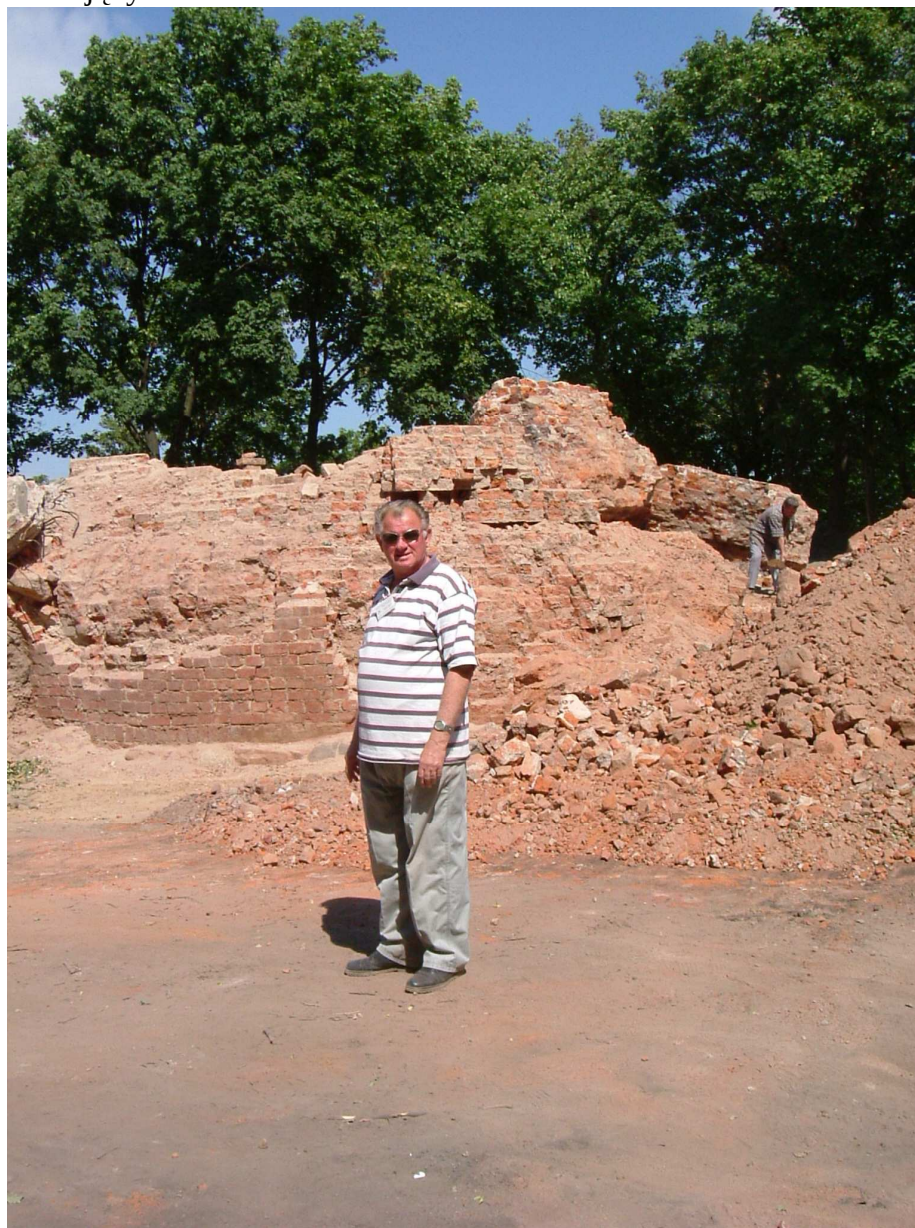
*Sprawujący nadzór budowlany nad rozbiórką kopca Marian Balicki na tle ruin wieży Klimek. Lipiec 2006 r. Fot. M. Szajerka*

Warto również zaznaczyć, iż Urząd Miejski dzięki rozbiórce odzyskał kilkadziesiąt metrów sześciennych oryginalnej cegły gotyckiej, która posłuży w przyszłości do konserwacji ruin średniowiecznego zamku. Koncepcje wyeksponowania odkrytych ruin wieży będą zapewne różne. Osobiście byłbym za tym, by odbudowano ją np. do wysokości 10 m, ale z zachowaniem grubości jej muru, czyli ok. 3 m. Grubość muru jest obecnie największą atrakcją tych ruin.

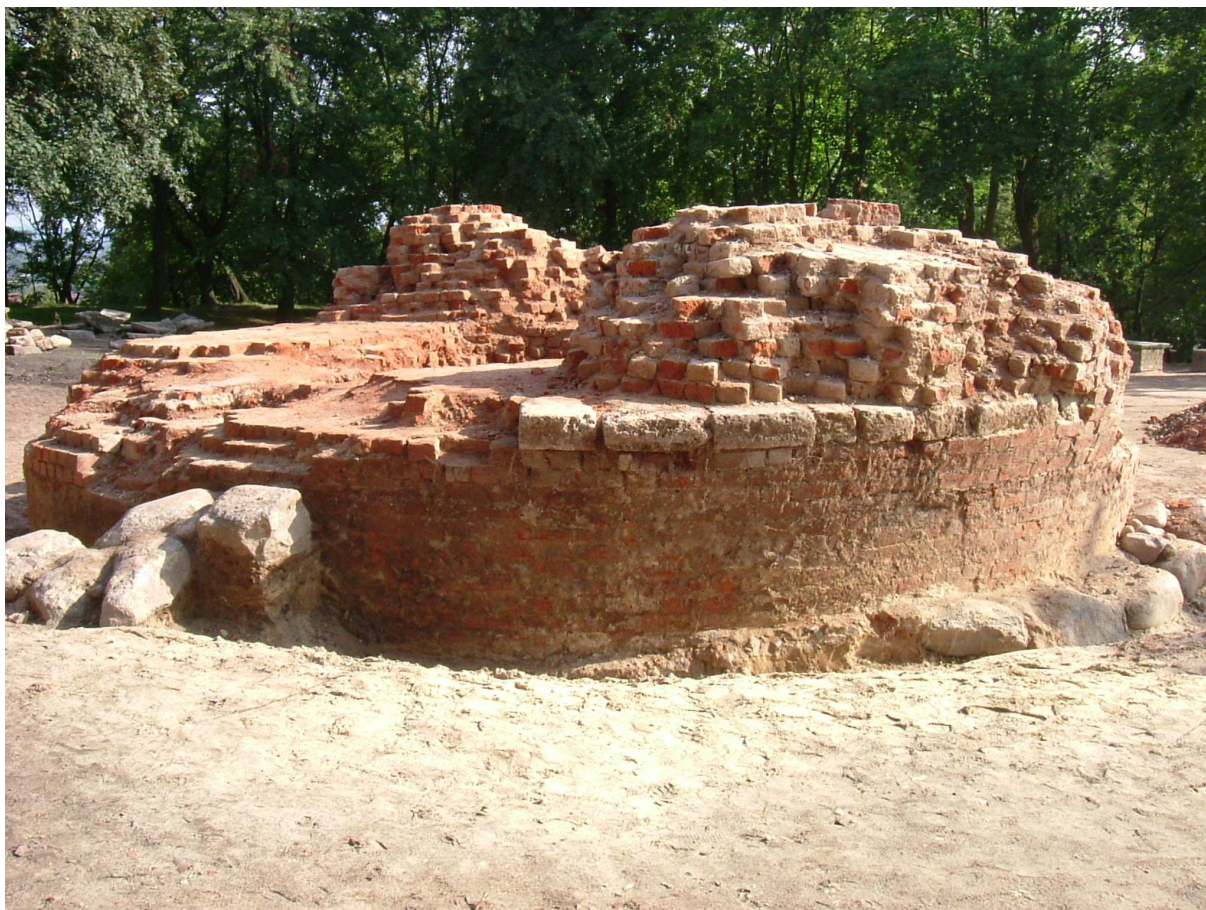
*Ruiny wieży Kłimek po odsłonięciu. Widok od strony północnej. Fot. M. Szajerka*
