Cokół wieży Klimek w 1888r.

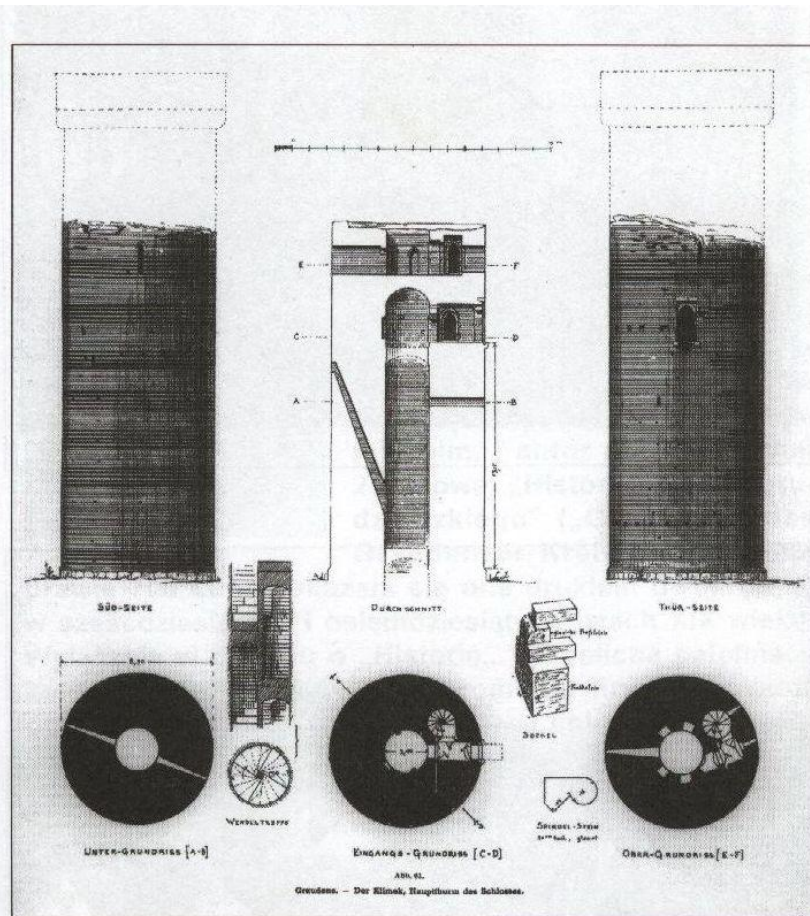
Cokół fundamentu jest przy gruncie

Te zdjęcia pokazują, na jaką skalę w XIX – XXI w. obniżano poziom gruntu przy wieży Kłimek. Obecne wejście do wieży od strony północnej jest ok. 1,5 m poniżej poziomu 0, wg stanu z 2006 roku.

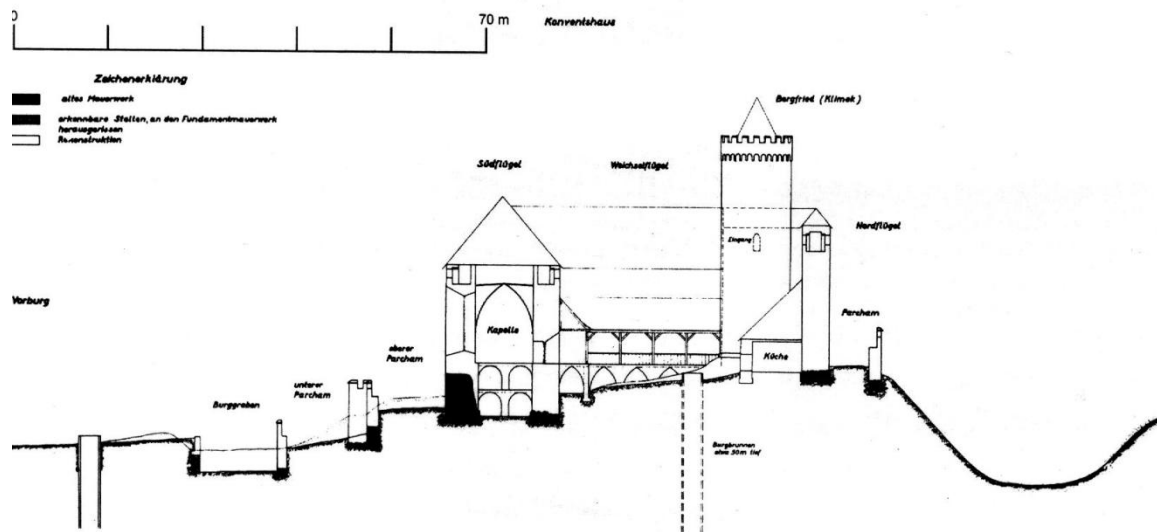
Plan 18: Ordensburg Graudenz, Querschnitt durch Burggraben, Konventshaus, Burghof und Parcham.

1941 r. Na przekroju H. Jacobiego wieża jest na wzniesieniu. Poniżej jest dziedziniec zamku.

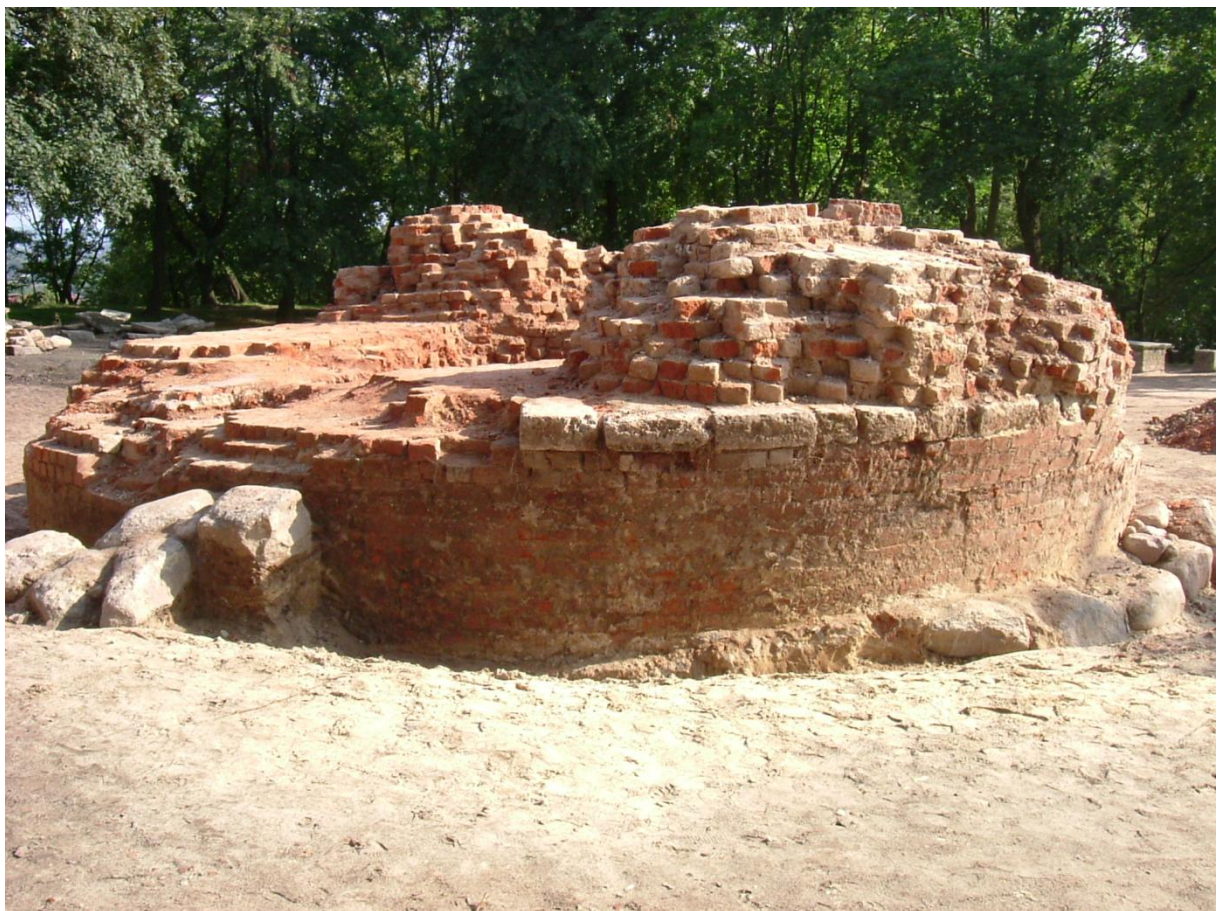
W 2006 r. , po odkopaniu ruin wieży cokół jest w granicach ok. 1 – 2 m powyżej poziomu gruntu.

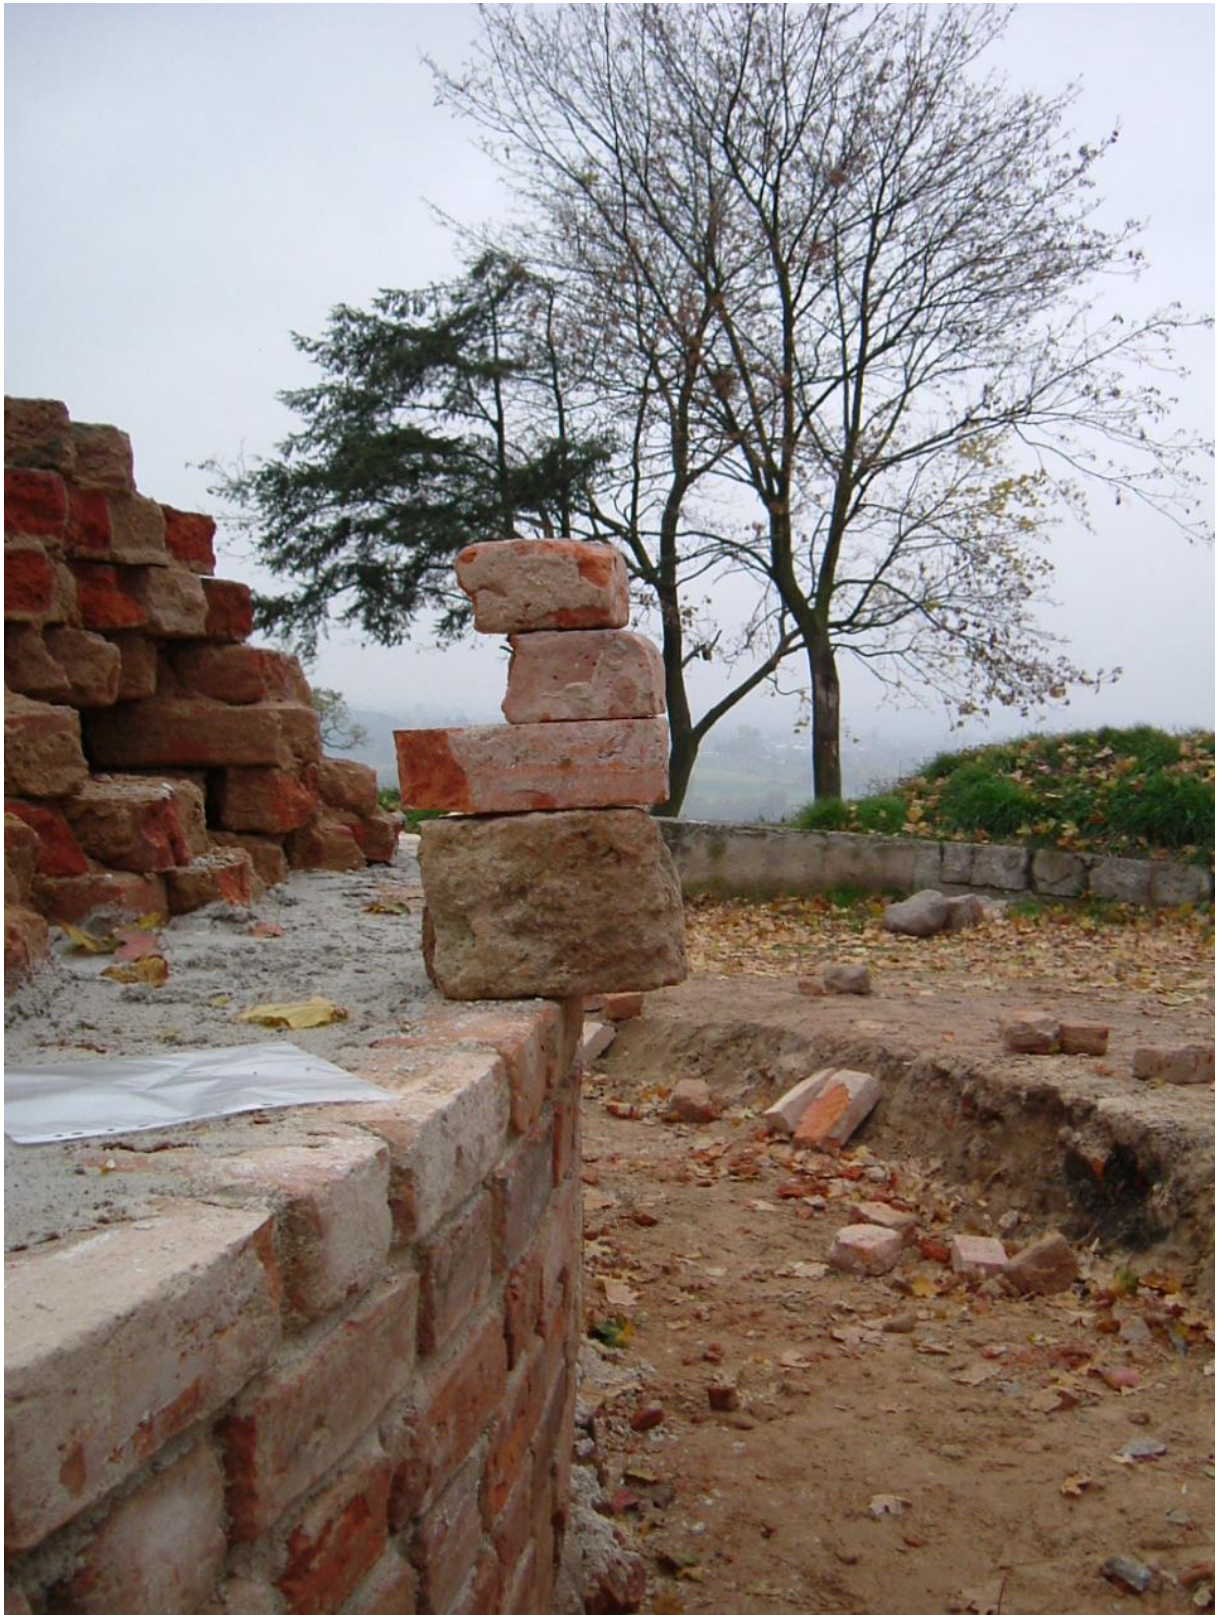
Wysokość cokołu w 2007 r. powyżej gruntu.

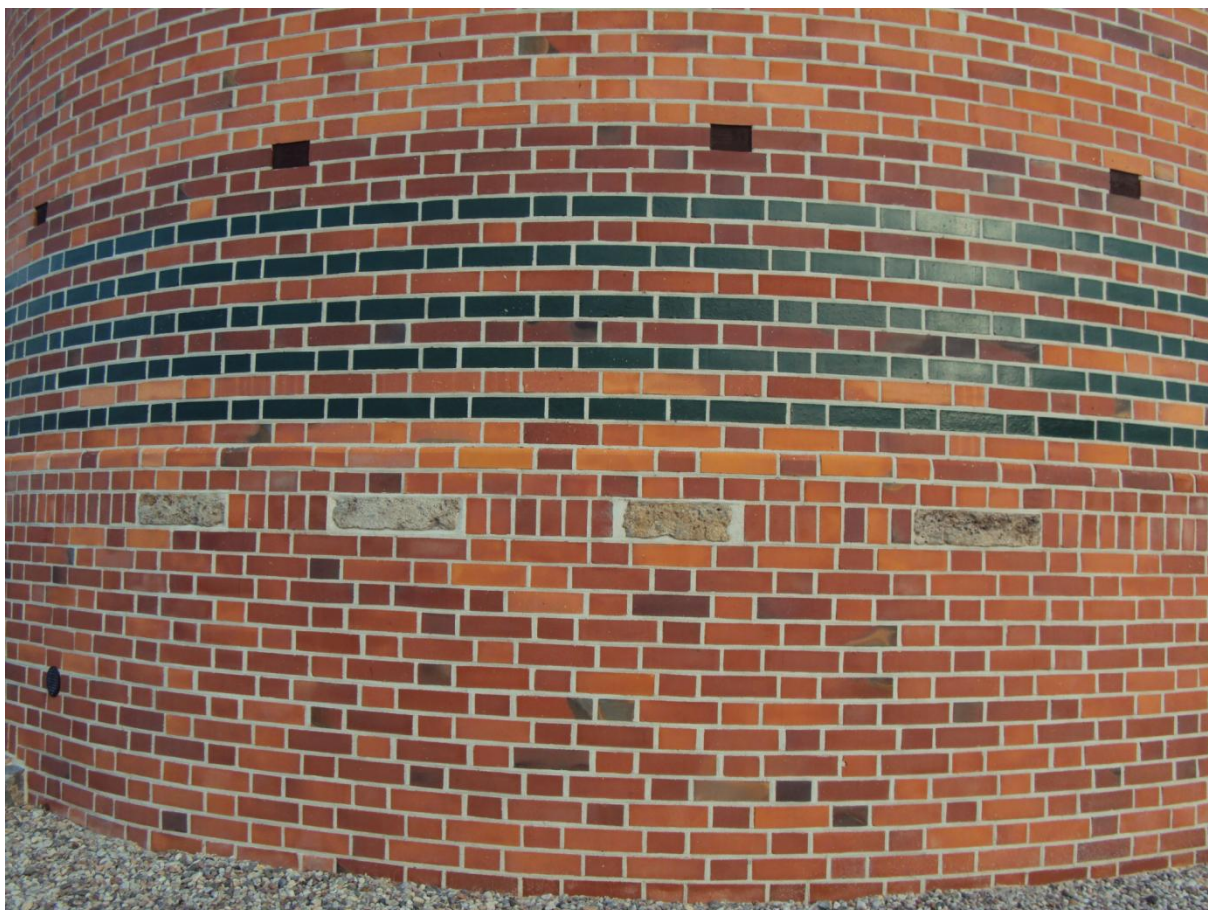
Cokół po zbudowaniu wieży widokowej Kłimek na oryginalnym fundamencie. Cokół jest zaakcentowany oryginalnymi średniowiecznymi blokami ze sztucznego kamienia.
