Wieża zamku w Świeciu z machikułą.

Podobna machikuła jest uwidoczniona na rysunkach wieży Klimek w Grudziądzu. Panoramy z czasów nowożytnych nie pozwalają stwierdzić, czy była ona w średniowieczu.

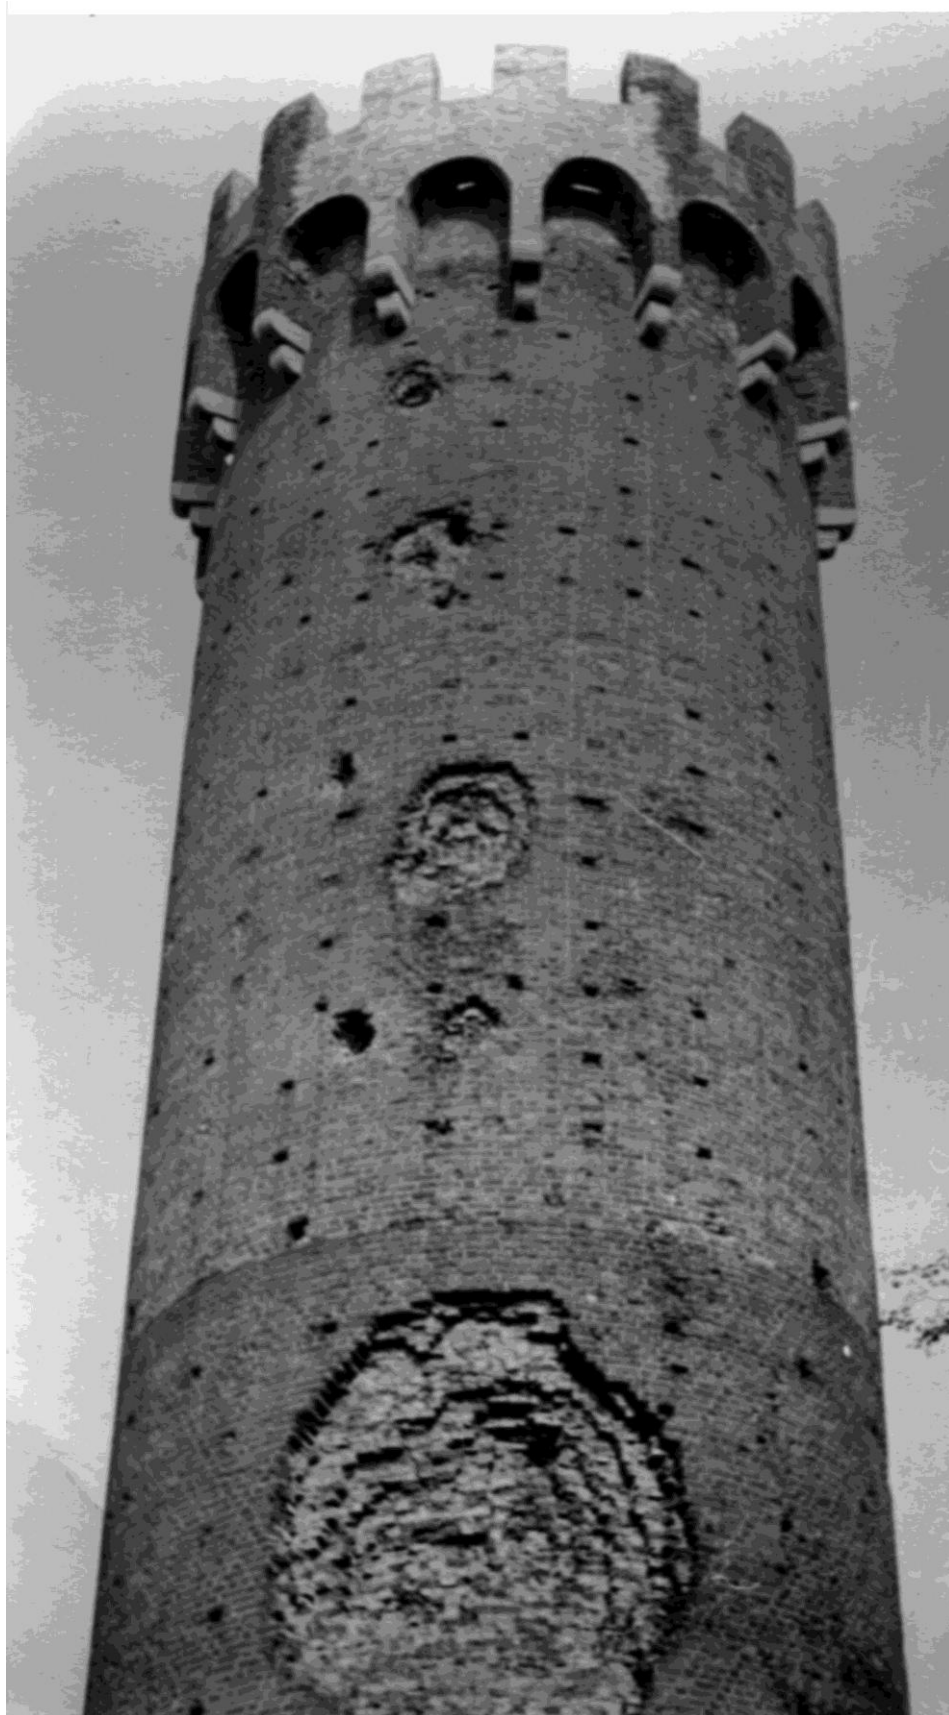
Uszkodzenia wieży w trakcie walk o Świecie w 1945 r.

Fot. Czesław Szachnitowski, ok. 1947 r.

Zdjęcie wieży w Świeciu, z ok. 1947 r. pokazuje, że ta rromańska wieża została zapewne w 2 poł. XIII w. – 1 poł. XIV w. podwyższona i otrzymała dodatkowe lico z wzorem z zendrówek.

Zdjęcie wykonane przez Cz. Szachnitowskiego jest zapewne przełomowe w datacji wieży w Świeciu. Lico wieży zostało wykonane wtórnie, podobnie trochę, jak wykonywano wiązanie kafelkowe. To wtórne lico niewątpliwie zmyliło badaczy, którzy uznali, że cały zamek pochodzi z XIV w.

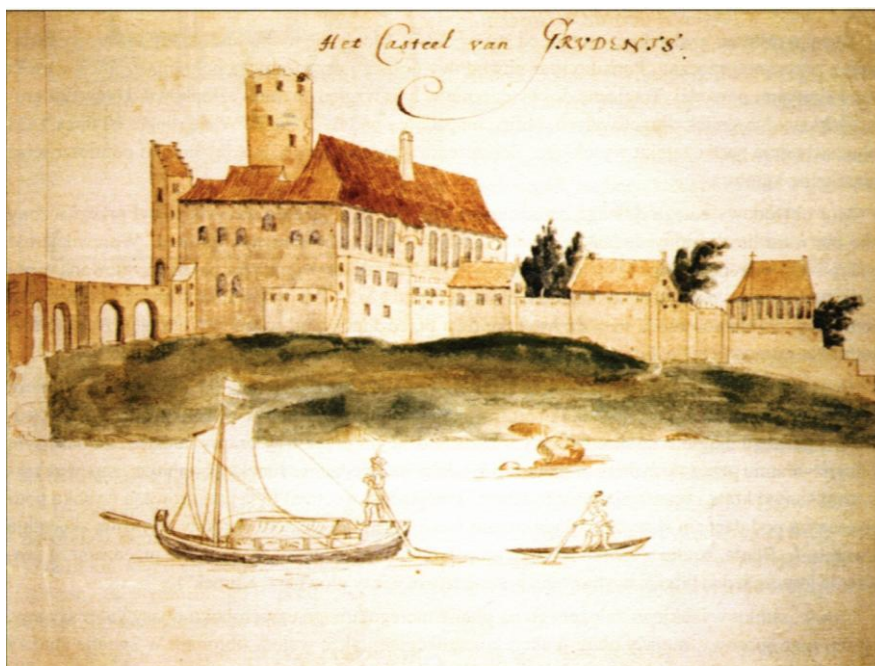
Zamek w Grudziądzu. Widok od zachodu z I połowy XVII wieku (wg akwareli A. Boot'a)

Najstarsza w tym zestawieniu panorama A. Boota. Korona wieży jest uszkodzona, bez machikuły.

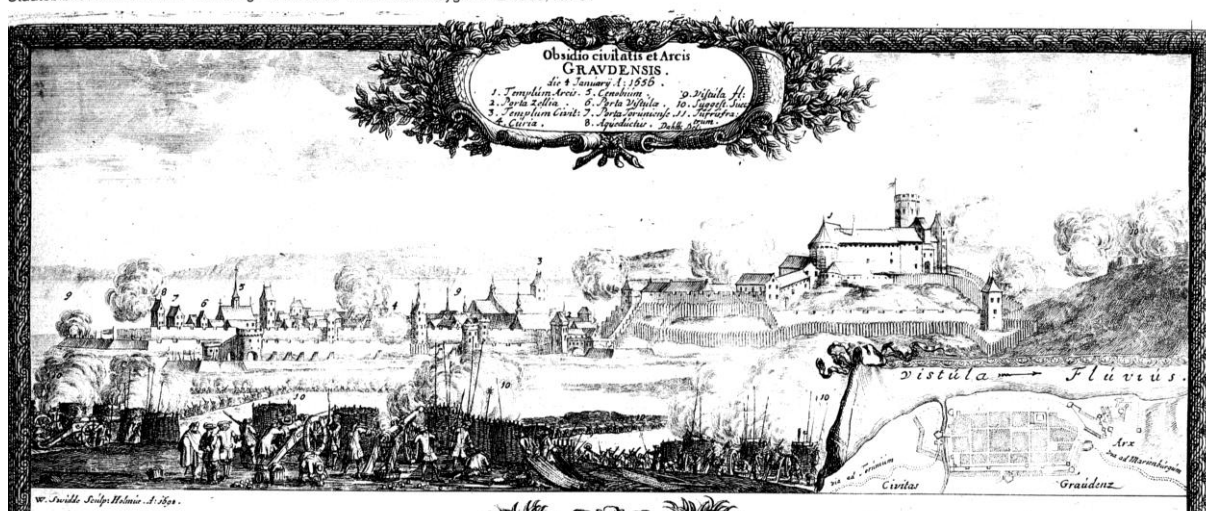
Na panoramie wykonanej ok. 30 lat później wieża jest z machikułą

Widok Grudziądza, 1656 (skala 1:1)  
Ansicht Graudenz, 1656 (Maßstab 1:1)  
Staatsbibliothek zu Berlin — Stiftung Preussischer Kulturbesitz. Sygn. 2° Z 6835, Nr. 31

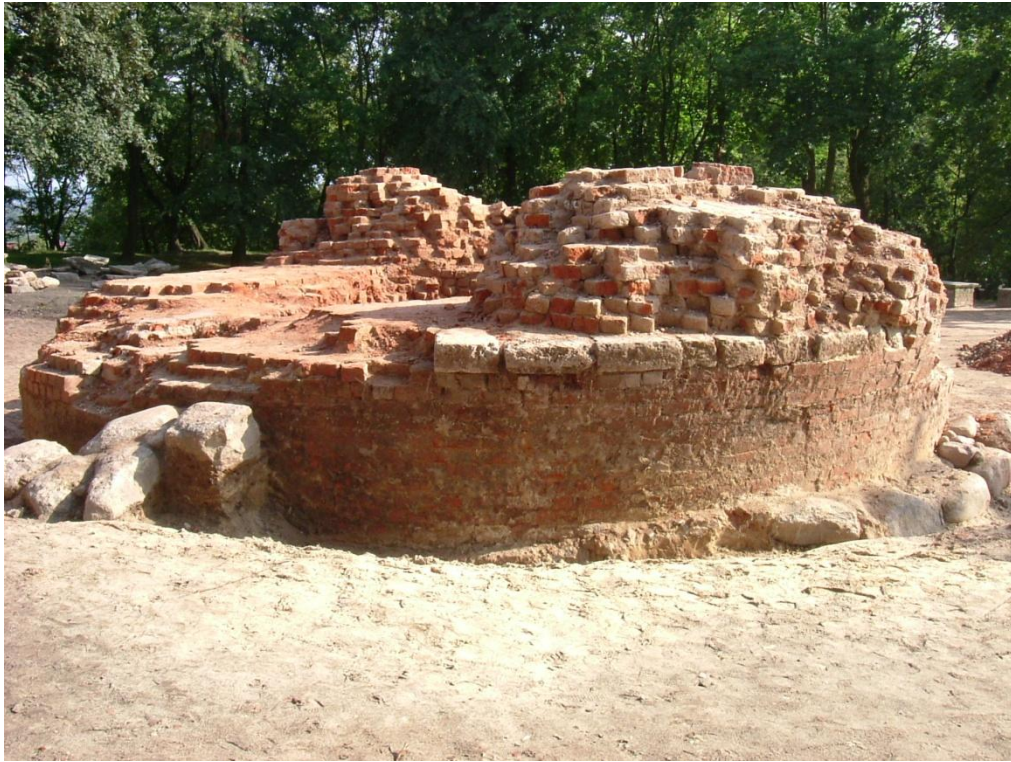
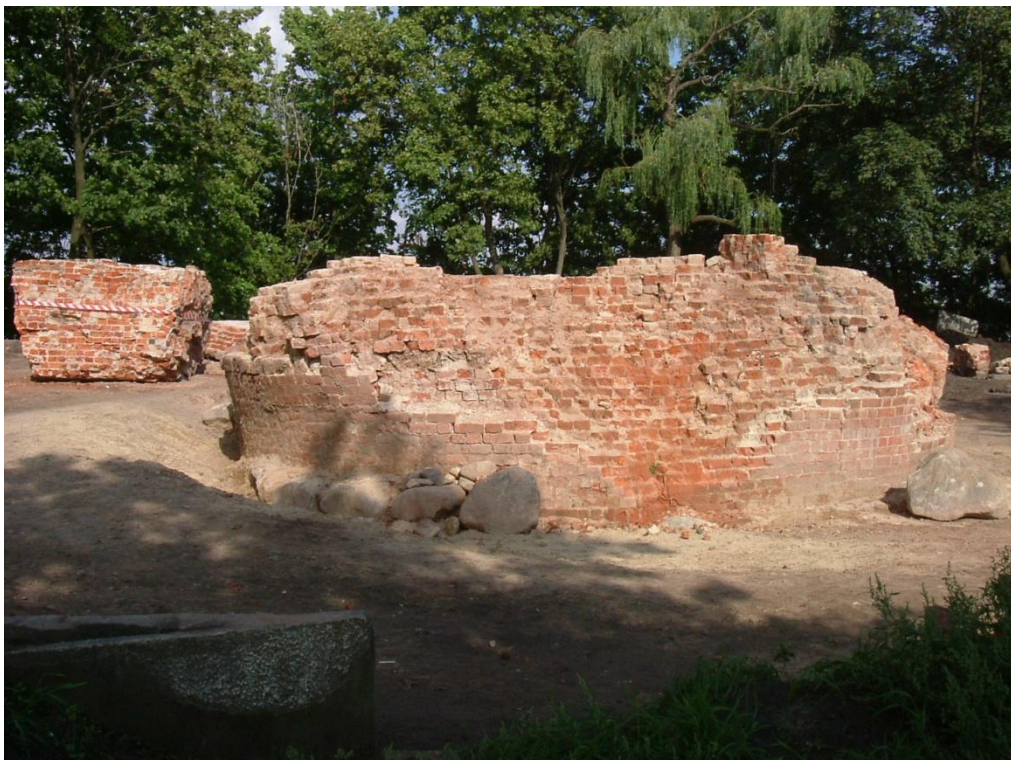
Ruiny wieży Klimek. Stan w 2006 r. Lico z cegły maszynowej, z przełomu XIX/XX w.

Identycznie postąpiono z wieżą Klimek w Grudziądzu w 2 poł. XIX w. W tym przypadku wieża otrzymała nowe lico z cegły maszynowej w dolnej partii budowli.

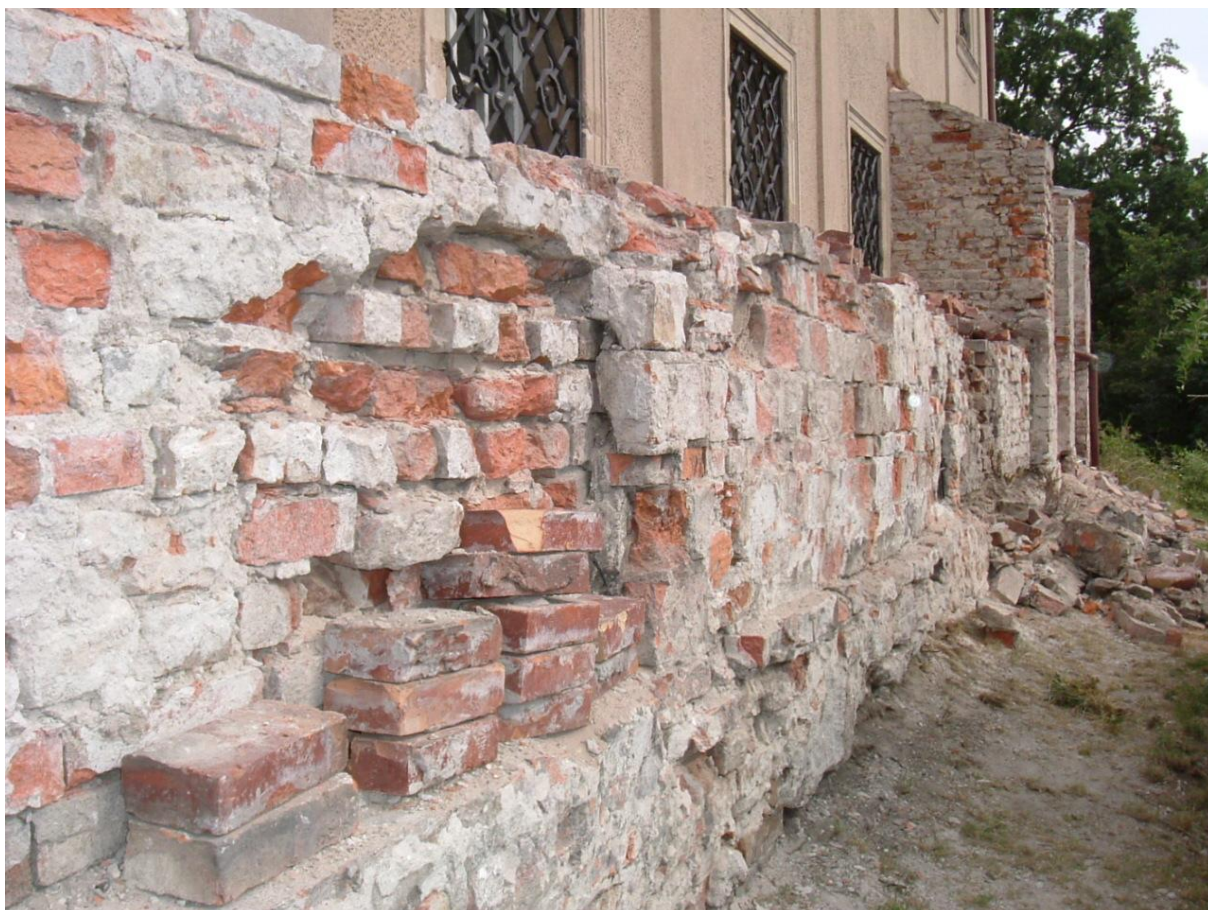
Wiązanie kafelkowe na ścianie zachodniej d. klasztoru Benedyktynek. W 1 poł. XVIII w. nie było zgody na rozbiórkę muru obronnego. Budynek klasztoru postawiono na murze obronnym.

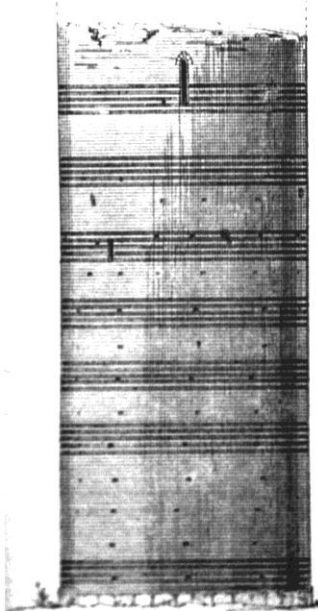
SÜD-SEITE

*Für Grauburger Bergfried  
(Klimmuck)*

Wyjaśnia się jeszcze jedna kwestia. Dlaczego w przypadku wieży Klimek nie ma regularnych maculcy, czyli otworów po rusztowaniach. Nawet na rysunku inwentaryzacyjnym C. Steinbrechta.
