Jednoczesna analiza lica głównych wież w Świeciu i Grudziądzu może wyjaśnić wykonanie dodatkowego płaszcza lica w Świeciu oraz dlaczego w Grudziądzu nie było gzymsów konstrukcyjnych do zamontowania fryzu kolumnkowego po stronie wschodniej.

Mur z XIII w. Przedzamcze południowe, przed Bramą Kamienną do Zamku Wysokiego, wg nazewnictwa z czasów nowożytnych.

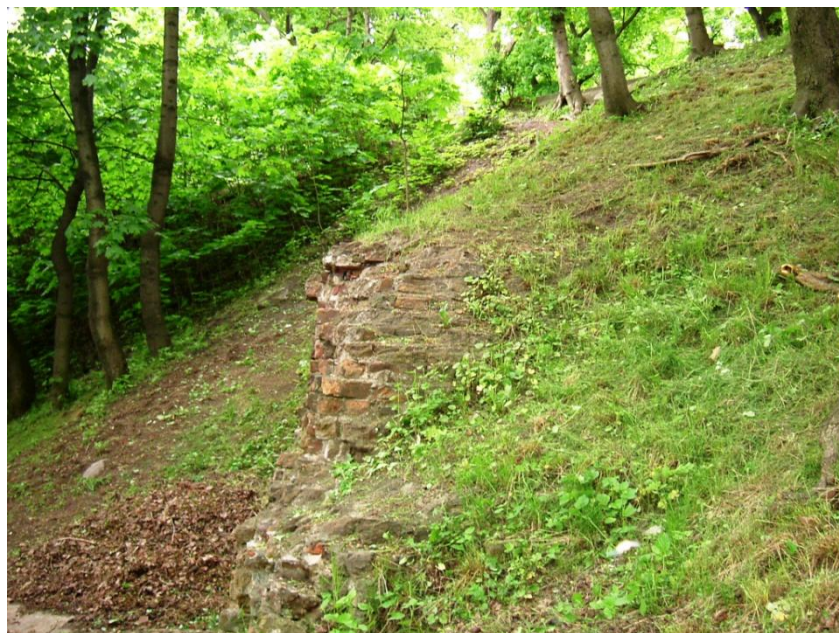
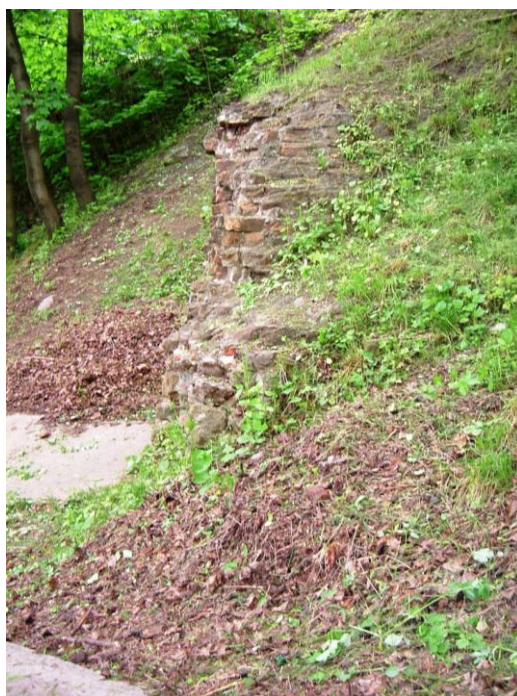
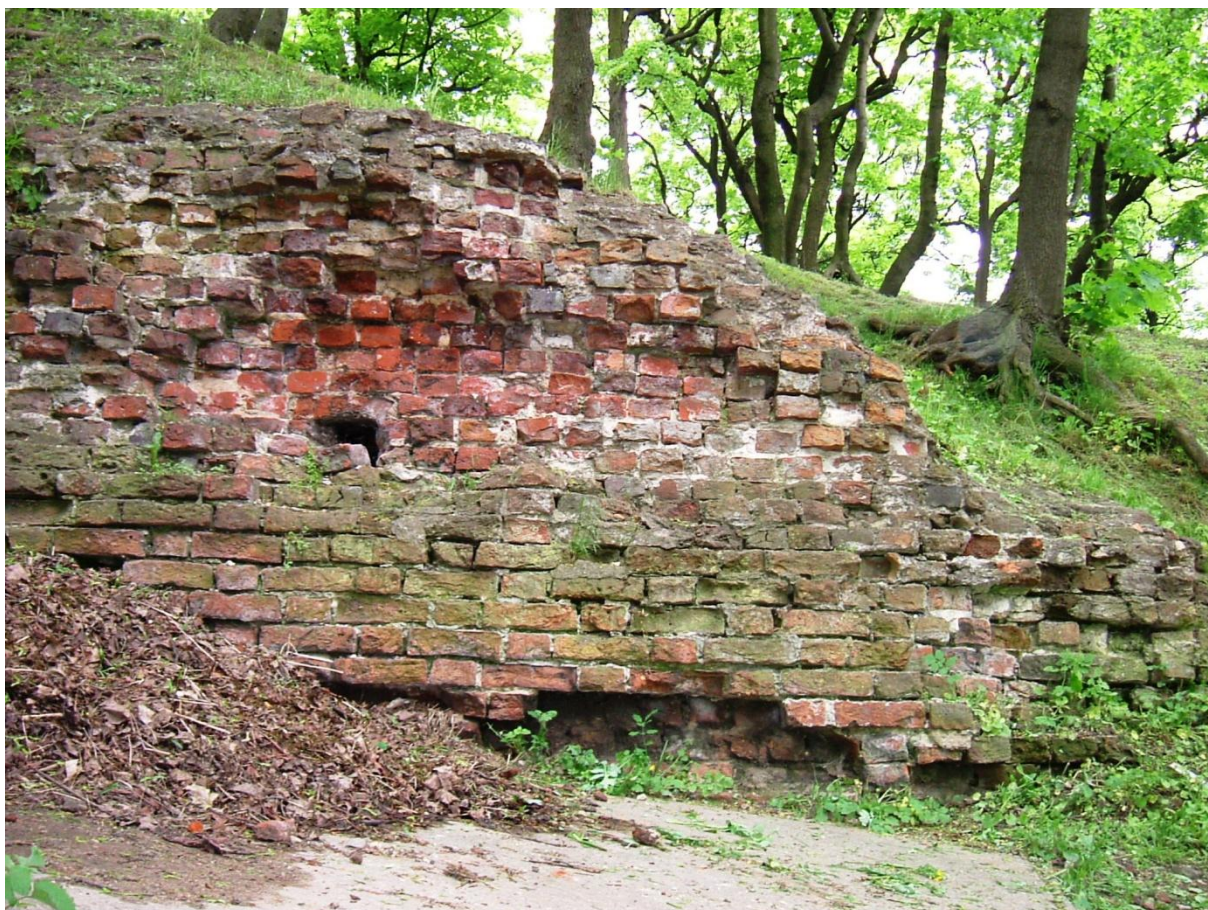
Mur ma ok. 2 m grubości i wykonany jest z pełnej cegły. Wątek gotyk polski nie był zastosowany do oblicowania muru typu *opus emplectum*.

Widoczne zniszczenie lica też może być efektem działań wojennych w 1945 r. , podobnie jak w Świeciu.

Kolejny dowód na to, że wiązanie polskie zaczęto stosować przed wiekiem XIV i kościół św. Jakuba w Toruniu nie jest pierwszym obiektem , z początku XIV w., w który m zastosowano to wiązanie.

Mur w Grudziądzu zdaje się potwierdzać, że wieża w Świeciu otrzymała wtórne lico. Pierwotne było podobne, ja w tej rozebranej wieży. Wieża Klimek w Grudziądzu również miała m.in. lico główkowe, tak na zewnątrz, jak i w środku.
