# Kamienice średniowieczne w Grudziądzu

*Marek Szajerka*

Koło Miłośników Dziejów Grudziądza

Marzec 2016

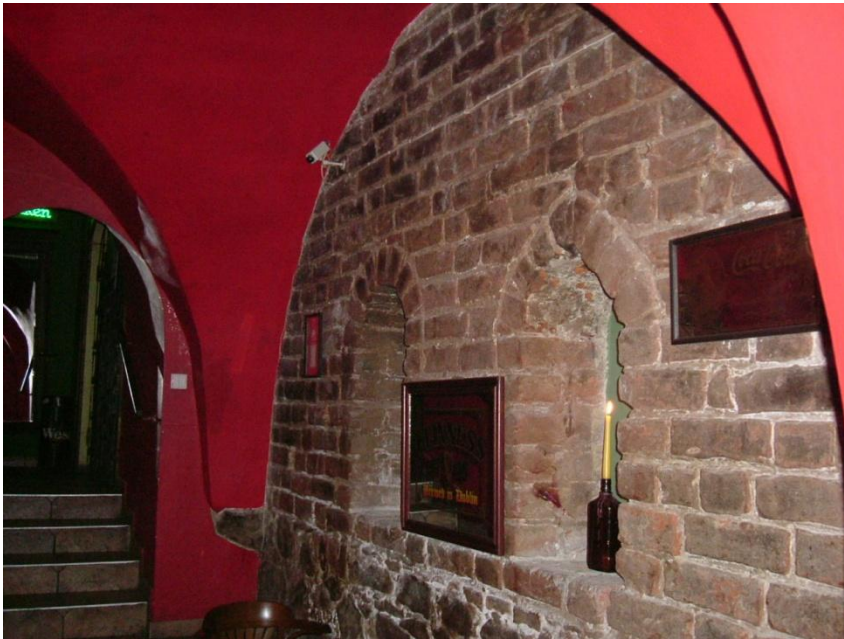
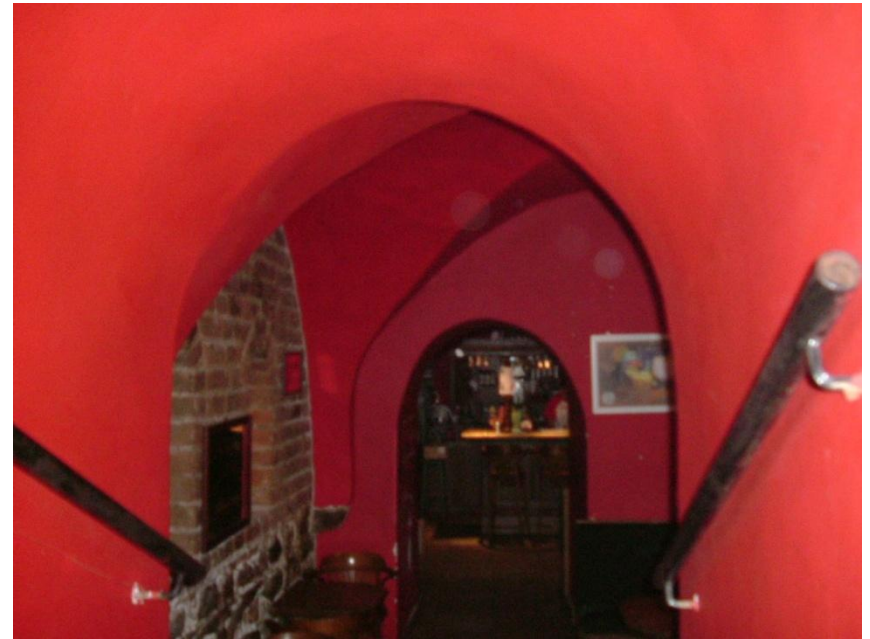
# Pomieszczenia biesiadne

Ściana z XIII w. z wnękami oświetleniowymi,  
pierwotnie przypuszczalnie okna.

Sklepienia krzyżowe

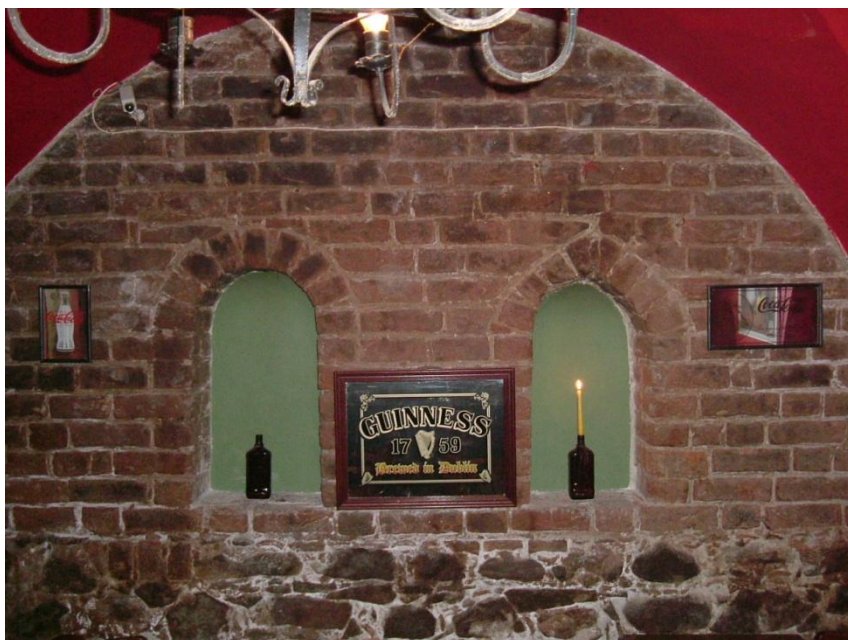
# Sala biesiadna

Wnęki oświetleniowe, przypuszczalnie pierwotne okna romańskie

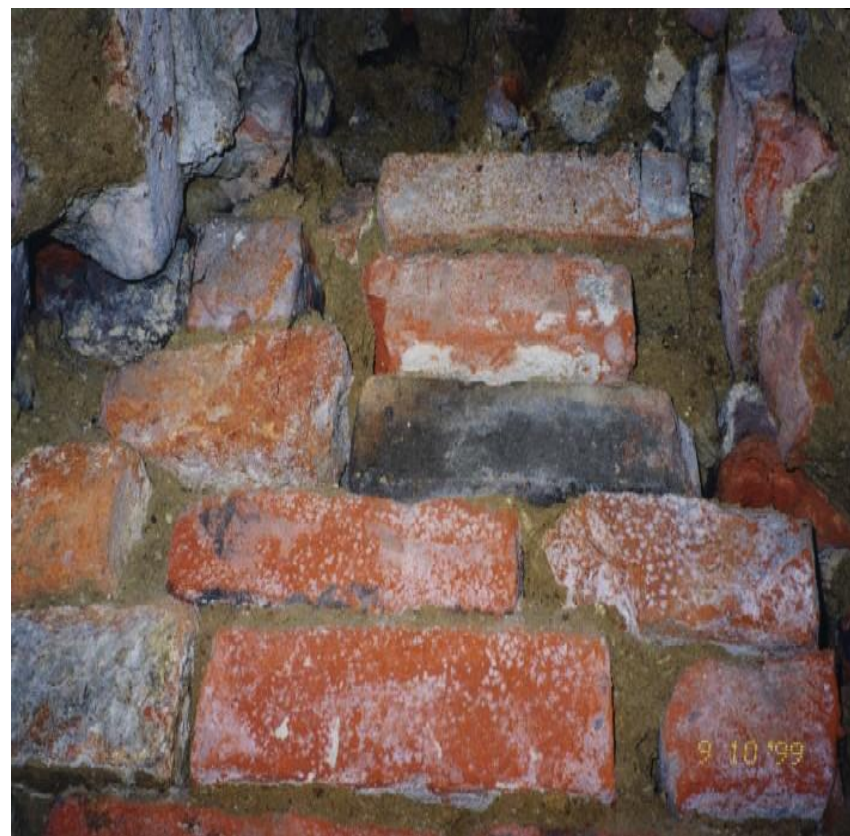
Relikt przewodu kominowego

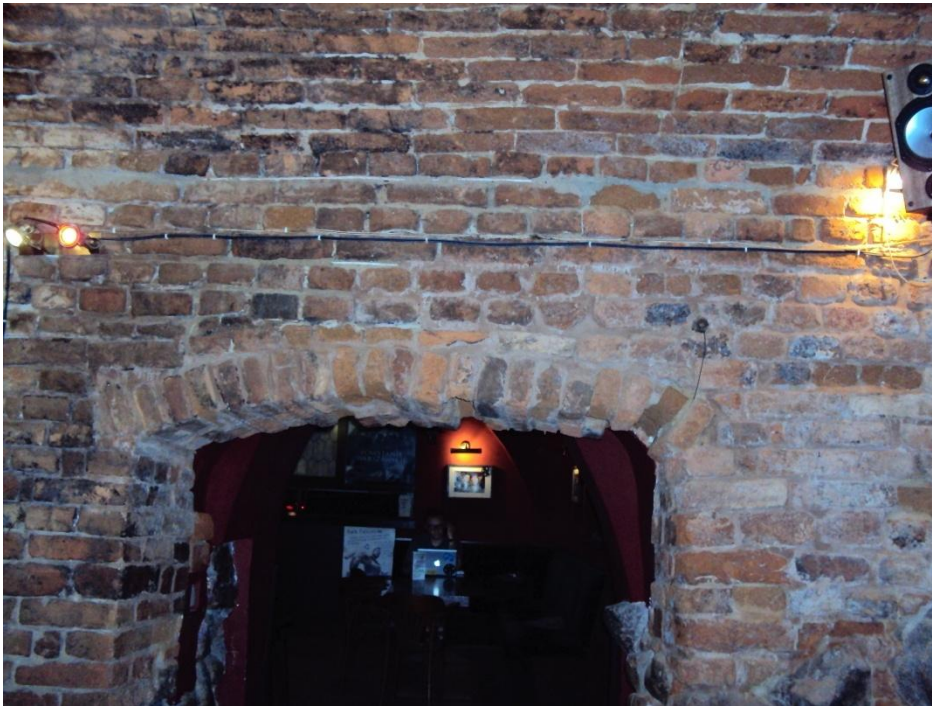
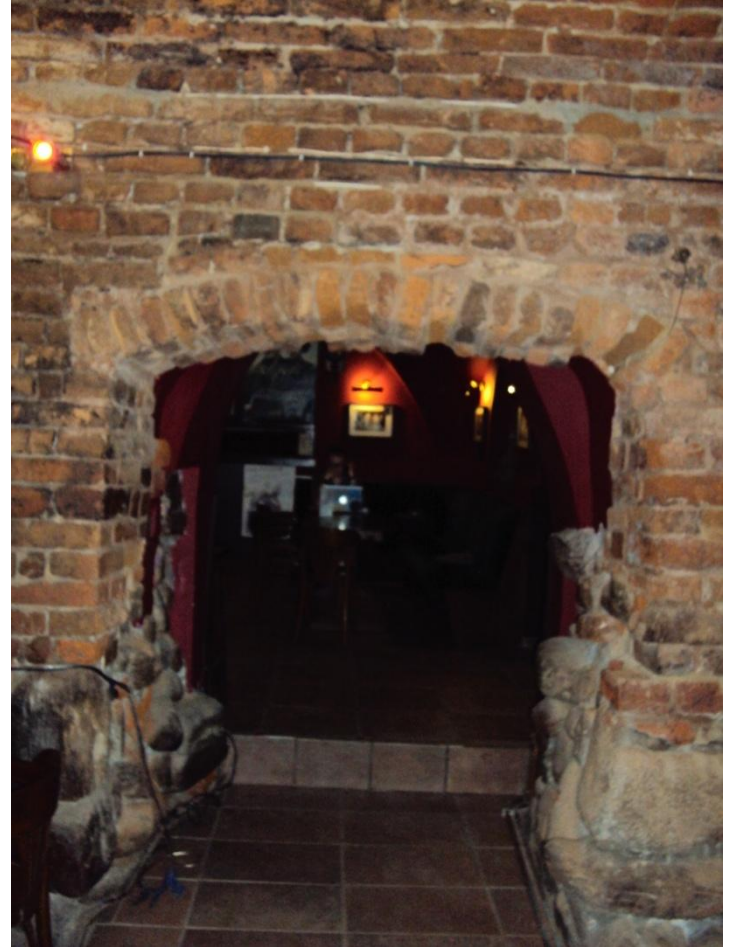
Ściana, gdzie był piec kuchenny.

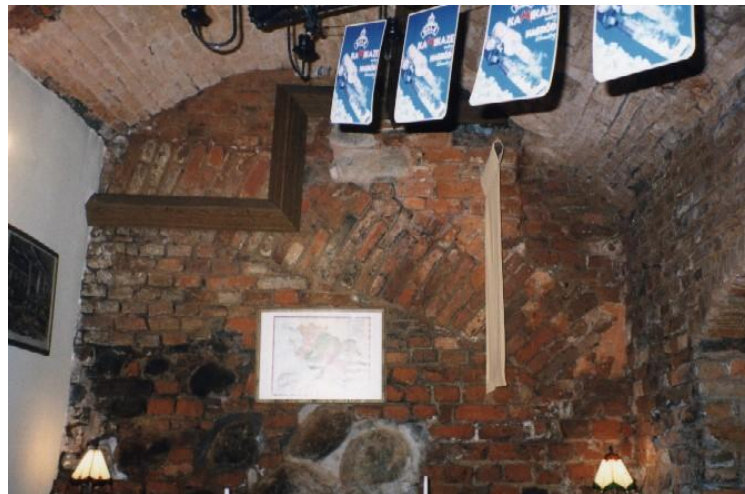
Łuk odporowy na ścianie zachodniej,  
od strony obecnego Rynku, placu  
powstałego w obecnym kształcie ok.  
1900 r. Rynek wchłoniął ul. Krzywą po  
stronie południowej. Nie wykluczone,  
że było to pierwotnie wejście do domu,  
o którym pisał X. Froelich.

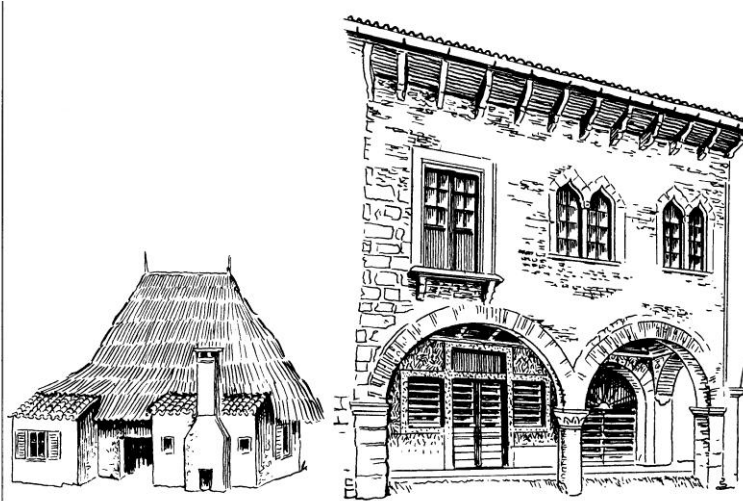
# Dom włoski wg W. Kocho

Weneckie „casone”, XIX w., w typie domu średniowiecznego.

Serravalle pod Wenecją, późnogotycki dom podcieniowy z kramami. Ciosy kamienne i cegła.

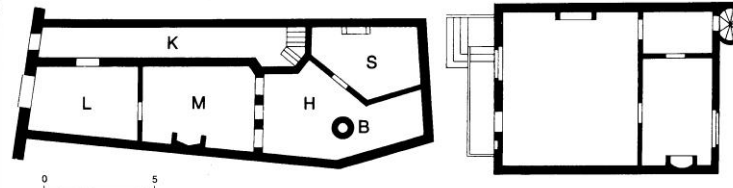
Włoskie, średniowieczne domy mieszkalne. Po lewej: XII w. (por. Cluny, 351\*). K – korytarz, L – sklep, M – magazyn, H – dziedziniec ze studnią (B), S – stajnia. Po prawej: lepiej wykorzystana powierzchnia mieszkalna poprzez dobudowę schodów od zewnątrz i krótszy, możliwy do zamieszkania korytarz.

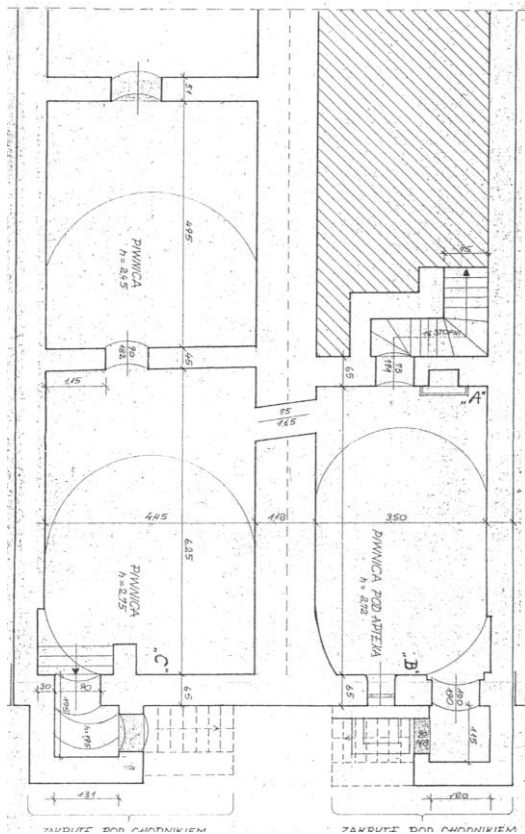
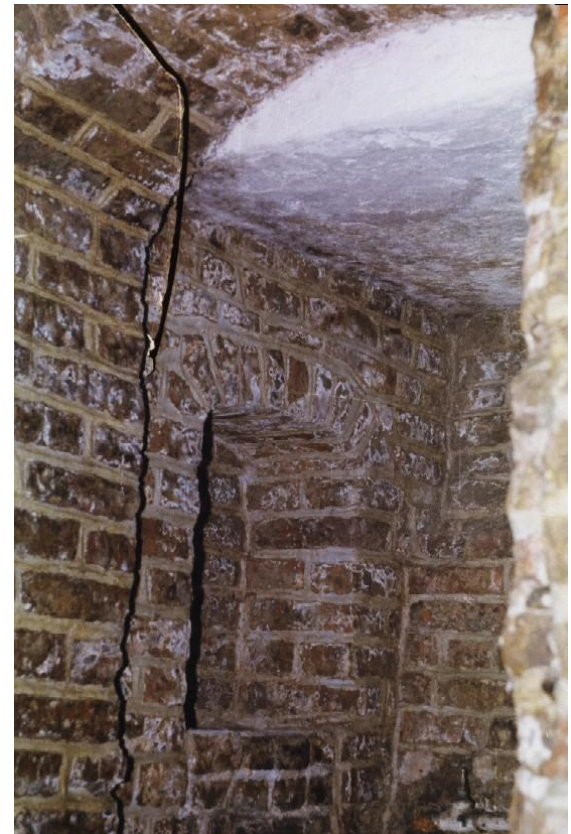
# Rynek 20. Plan Cz. Opałki z lat 60 XX w.

Odpowiednik rozplanowania domu  
włoskiego z długim korytarzem.

Zarówno w przypadku Rynku 20 i Szewskiej 5 udokumentowane jest istnienie tam studni w obecnych pomieszczeniach piwnicznych.

W przypadku Rynku 20 zasypanej w latach 60 XX w.

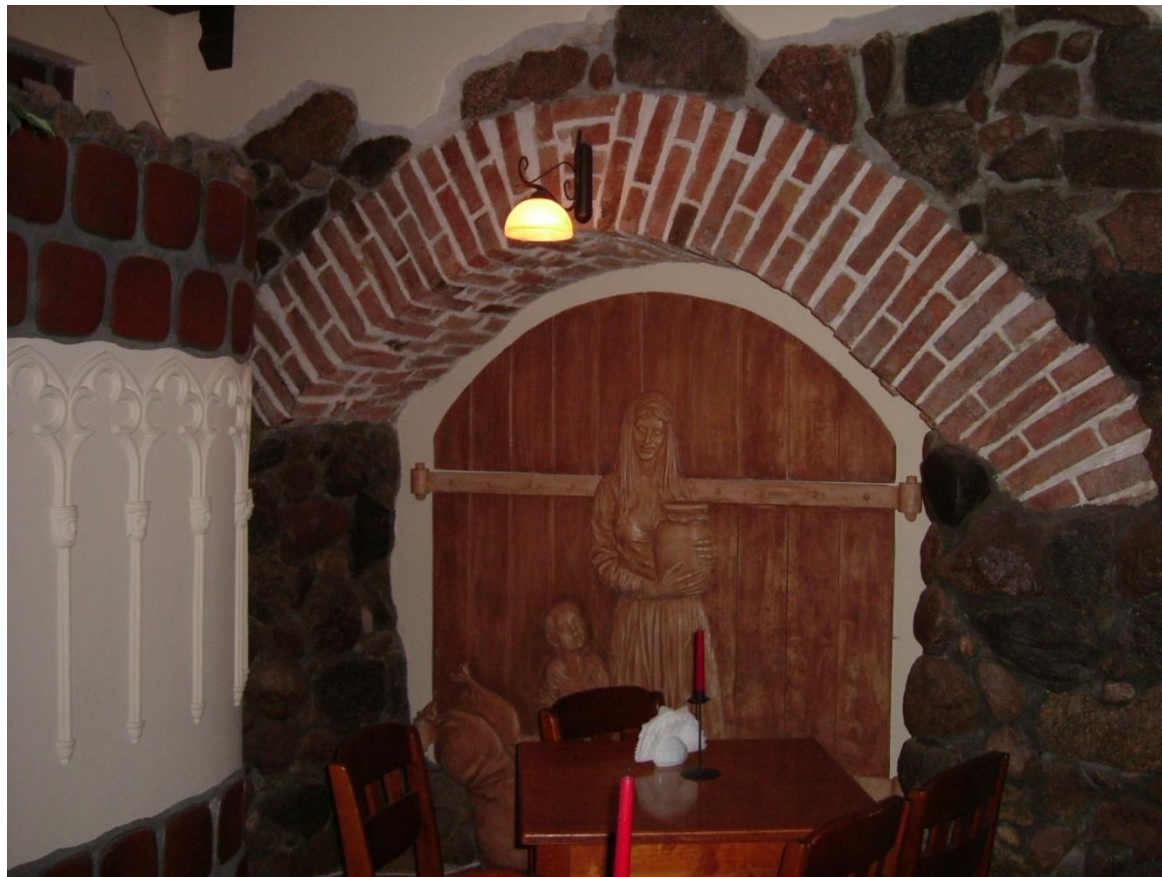
# Ul. Szewska 5

- Kamienna brama między posesjami
