Dlaczego przyrodzie pozwala się niszczyć metrykę początku budowy Zamku Wysokiego w Grudziądzu?

Dyskusja z Kolegą Przemysławem Szachnitowskim, wspólne pisanie artykułów do biuletynów Koła Miłośników Dziejów Grudziądza i związane z tym wizje lokalne spowodowały , że po 10 latach przeanalizowałem zdjęcia z wykopów archeologicznych z 2014 r.

Zdjęcia zostały zrobione w części południowo – zachodniej skrzydła południowego, patrząc od progu bramy południowej, zwanej Brama Kamienną. Próg jest, jak pisałem wcześniej na wysokości ok. 59 m n.p. m.

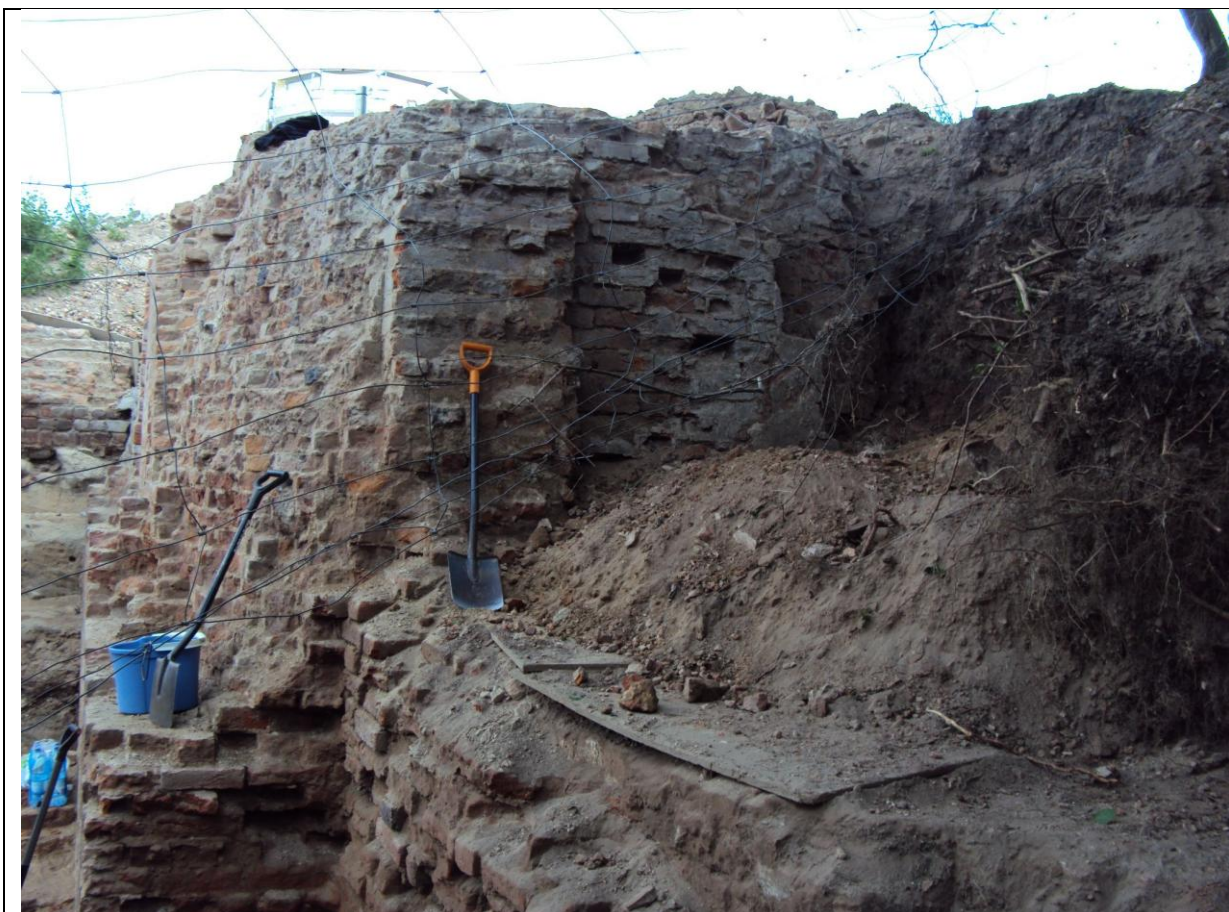
Na planie jest zaznaczony bezkolizyjny wjazd na dziedziniec, a takiego nie było i nie ma. Zamek był parterowy, widziany od stromy dziedzińca a piętrowy od strony fasady południowej.

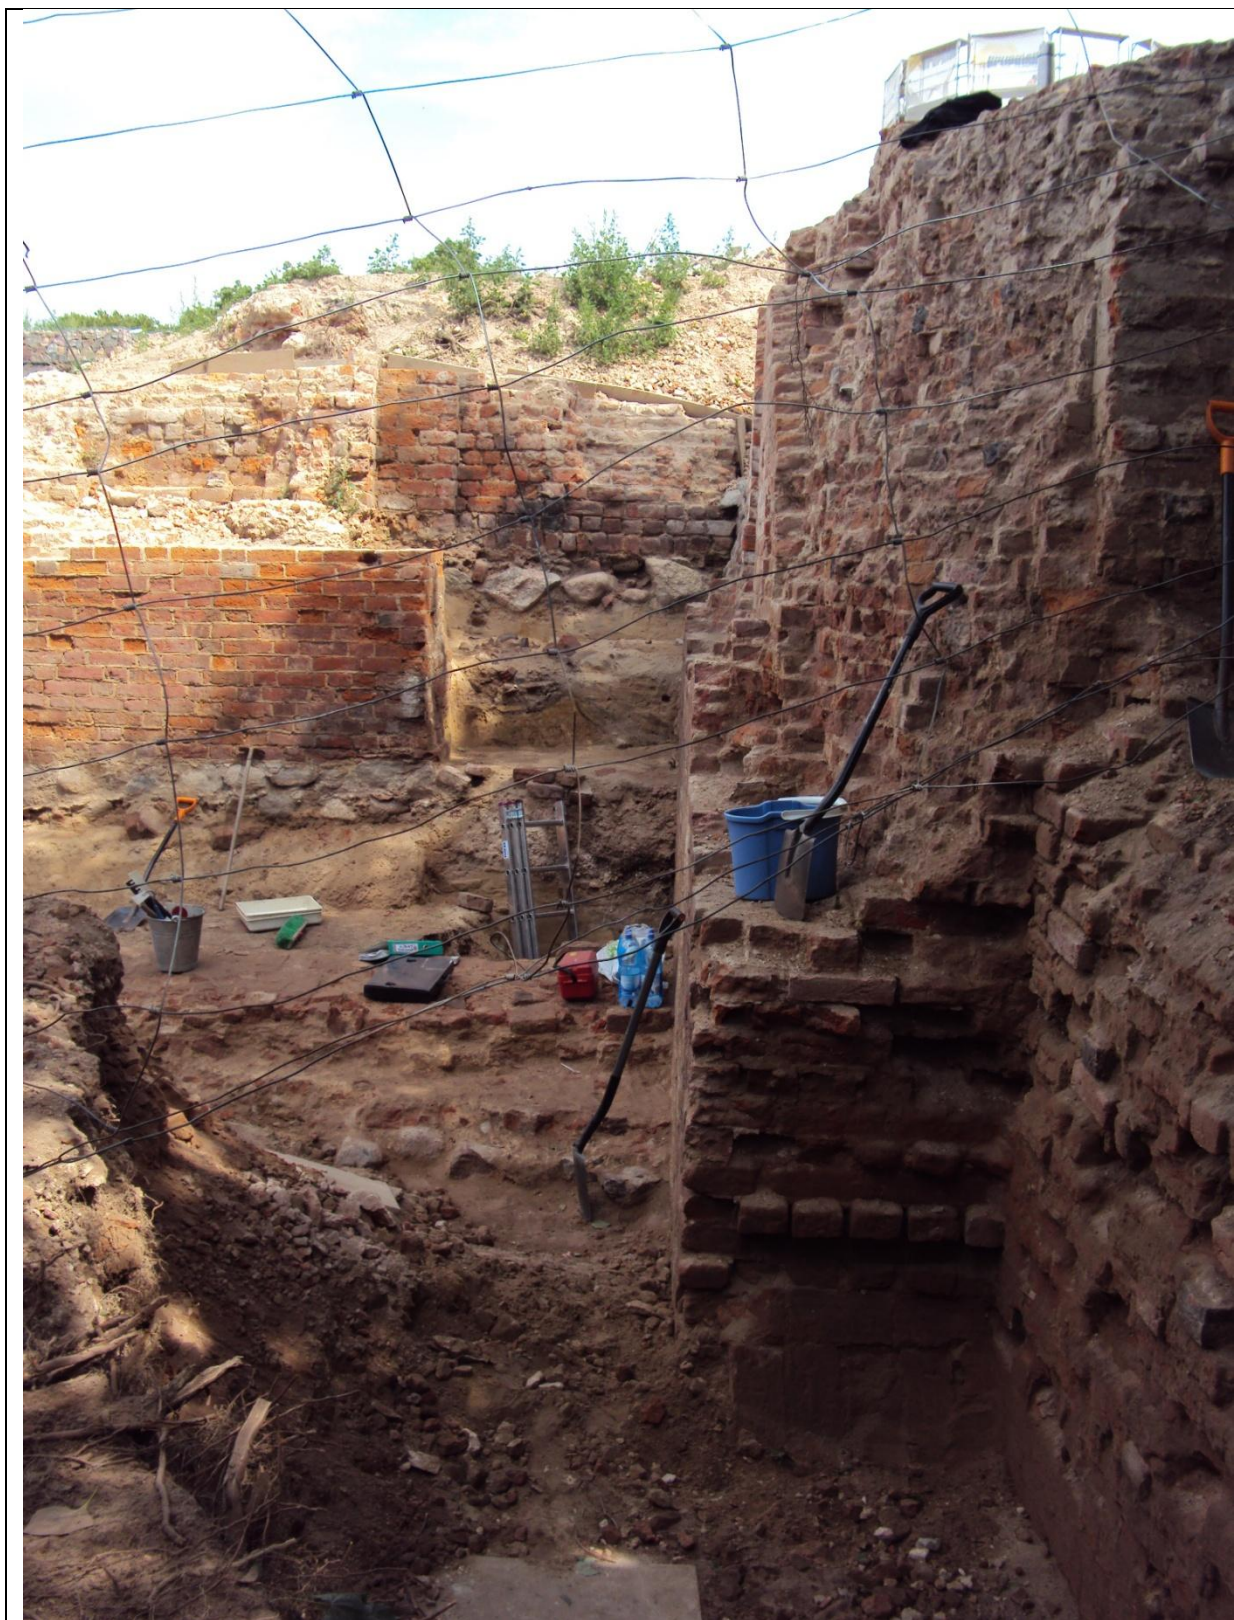
Mur tunelu bramnego , widok od strony południowo – zachodniej. W kierunku południowym widoczne sa cienkie cegły romańskie.

Z takich cegieł romańskich zbudowana jest zakrystia kościoła św. Mikołaja oraz romańska arkada przęsła mostu Bramy Toruńskiej.

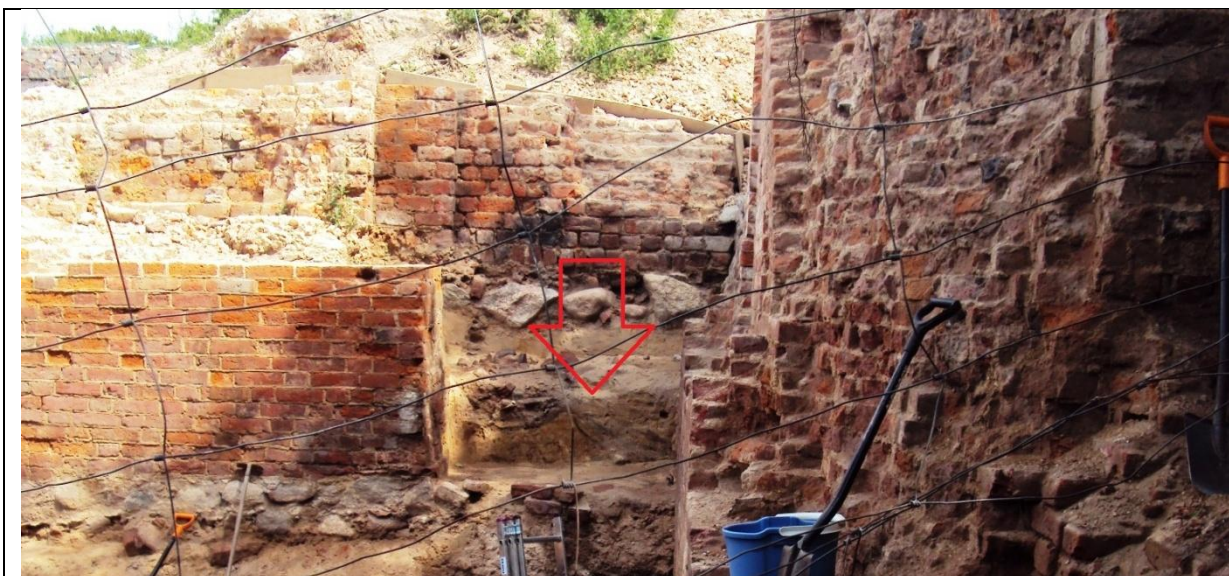
Ten sam mur jak wyżej

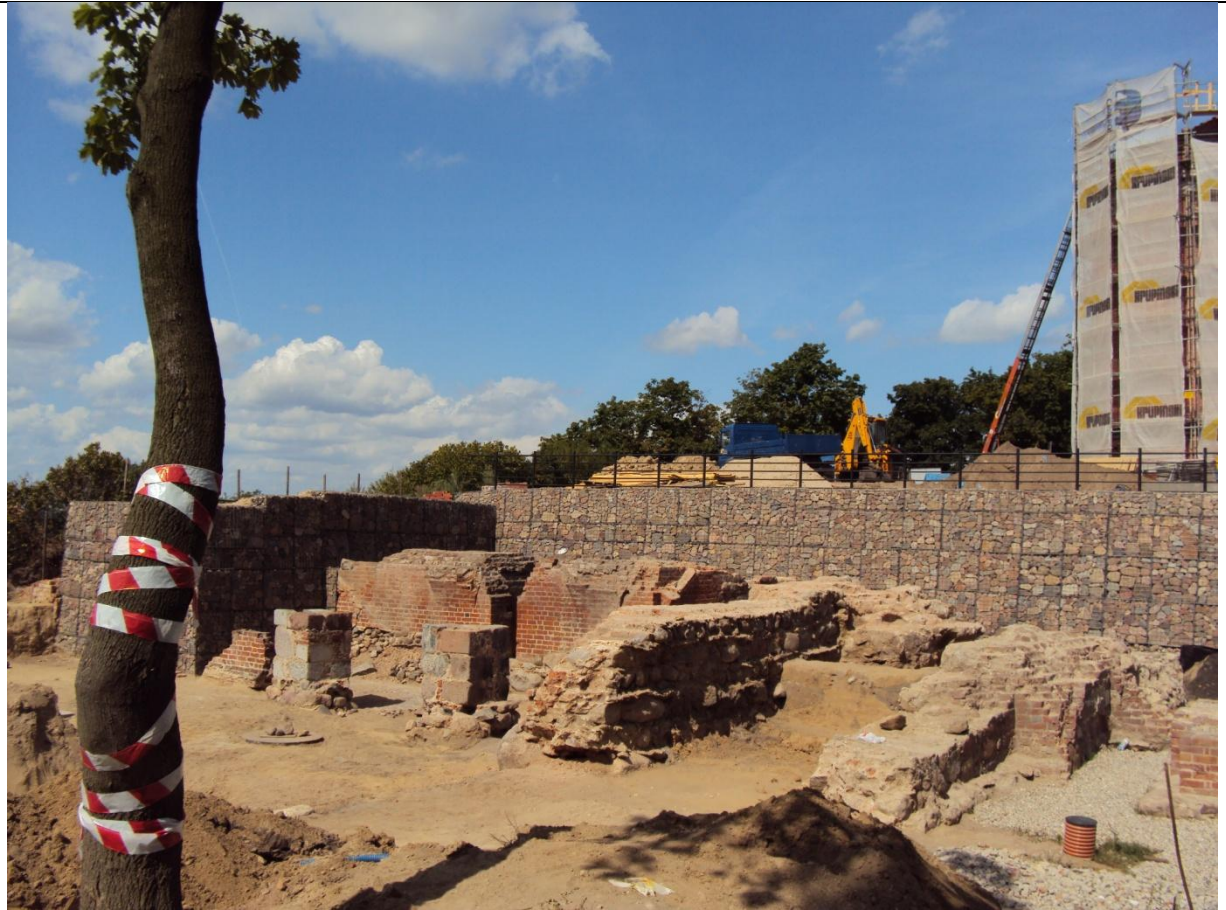
W tym miejscu widać kamienny fundament w wątku opus incertum. Mur ceglany wykonany jest w wątku polskim, ale niezbyt dokładnym. Na drugim planie, była budowla starsza, wykonana w wątku główkowym. Te budowle można jednoznacznie zakwalifikować jako romańską, z wątkiem opus rusticum. Identyczna sytuacja jest w przypadku relików zapewne stróży rycerstwa polskiego, z czasów wyprawy krzyżowej do Prus, lata 20. XIII w. (ul. Murowa 24). Mur wewnętrzny, starszy ma watek opus rusticum. W tym wątku jest też mur obronny wschodni, typu brandenburskiego, bez krenelaża. Jest to jedyny znany przykład fragmentu budowli mieszkalnej na Zamku Wysokim, gdzie występuje romański watek opus rusticum. Opus rusticum występował też w przypadku wieży Klimek.

Ślad po budowli romańskiej na Górze Zakowej świadczy, że mieliśmy rację z P. Szachnitowskim, iż św. Chrystian dla potrzeb swojego kościoła katedralnego przejął wcześniej zbudowany kościół.

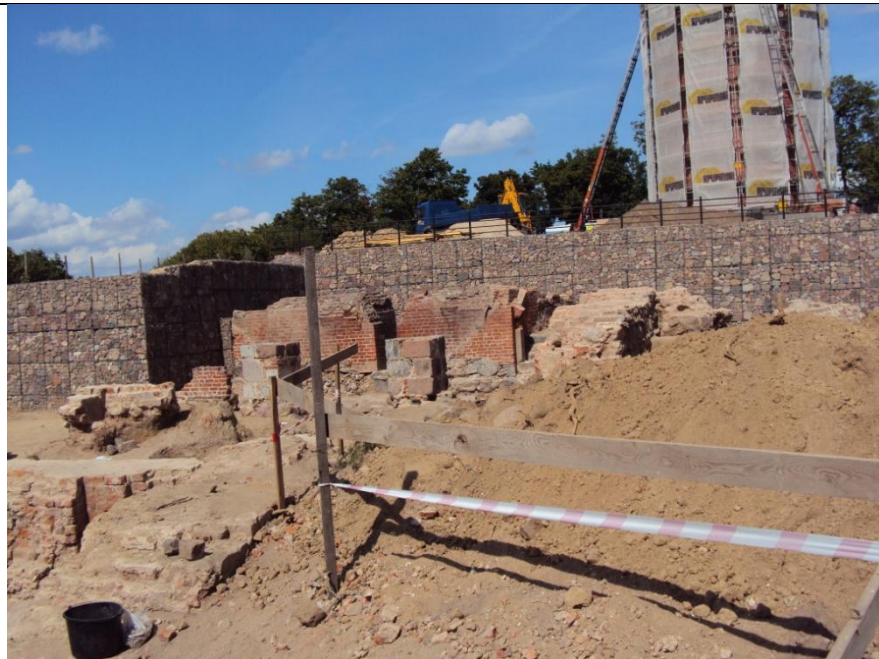
Zdjęcie pokazuje, że nie można było wjechać tunelem na dziedziniec Zamku Wysokiego.

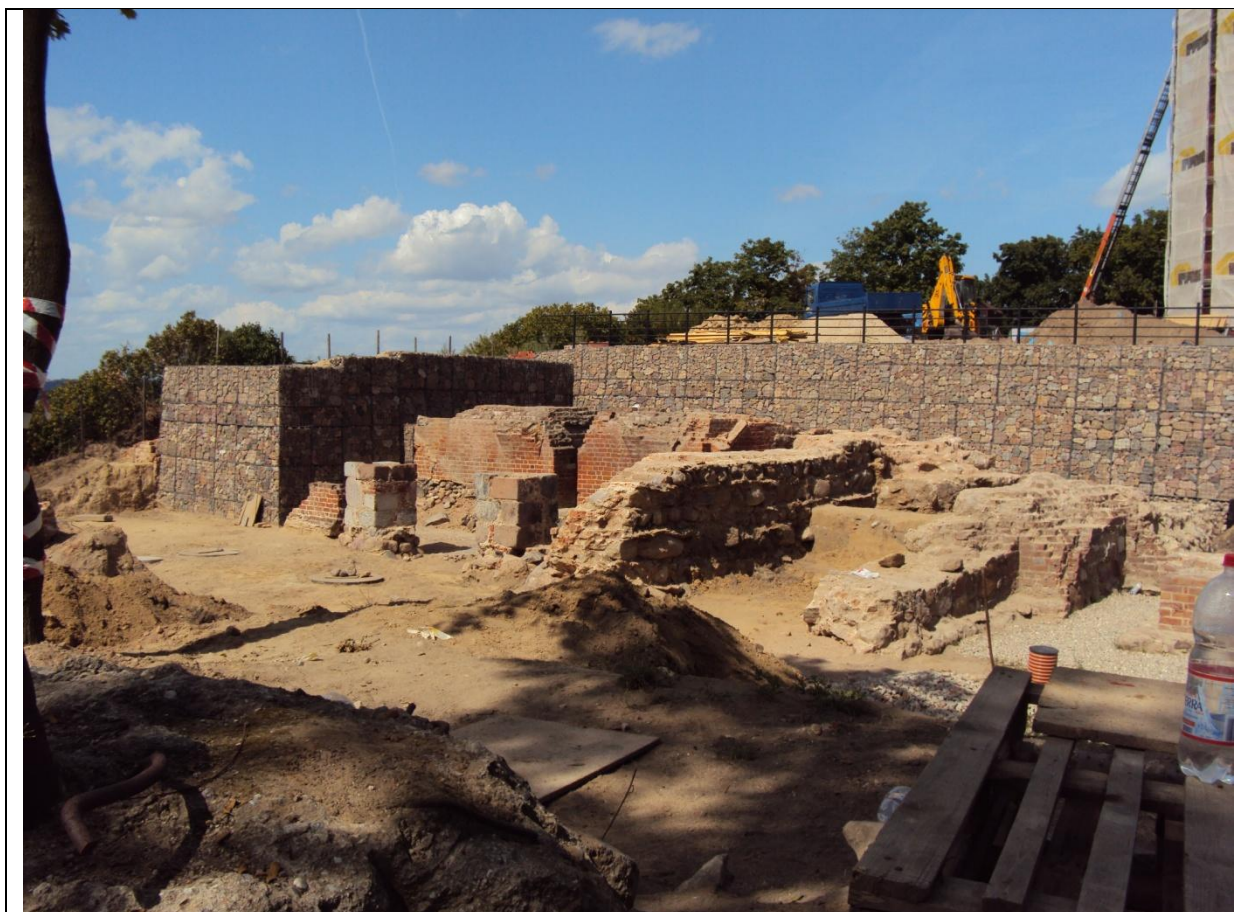
Po prawej stronie widoczna wnęka, to szafka na listy, opisana w inwentarzu

zamku z 1603 r.

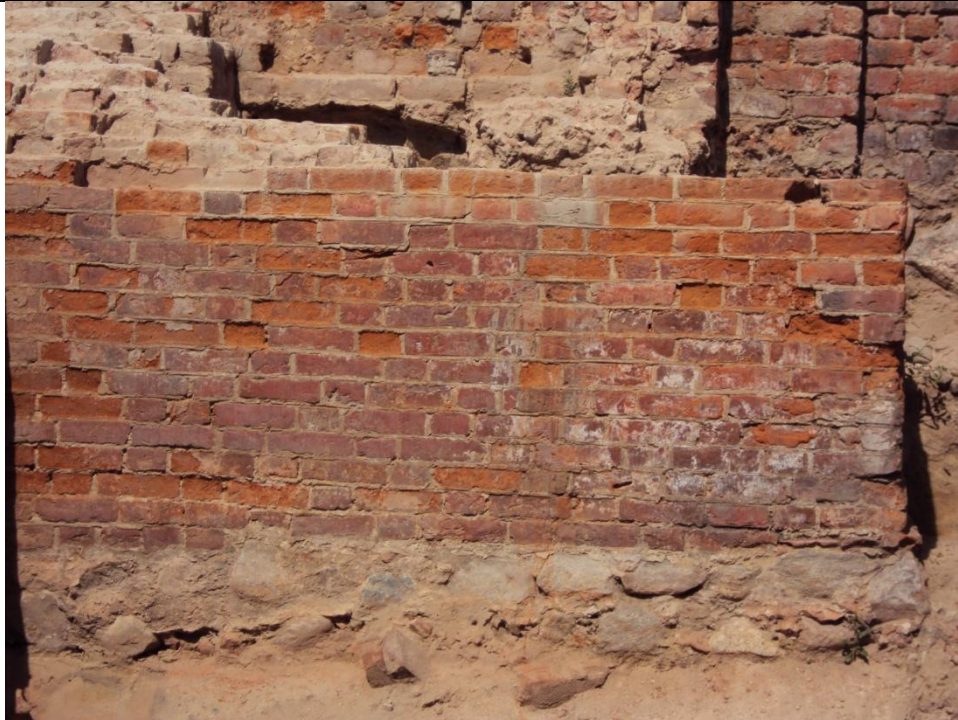
Jeszcze nie do końca wypracowany gotyk polski, takie przejście odwandyjskiego do gotyku polskiego.  
Zdjęcie niżej, wiązanie pospolite, wykonane z cegieł romańskich.

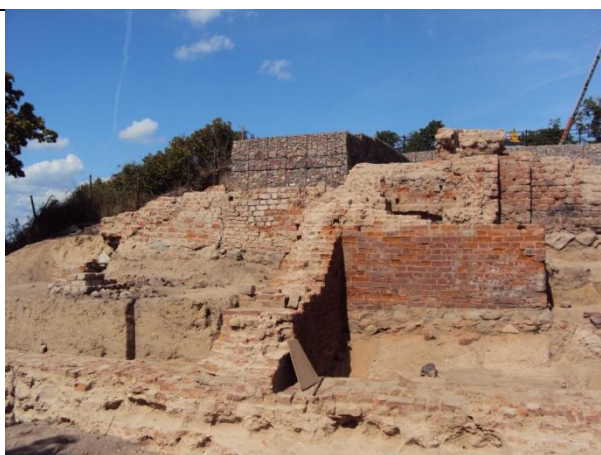
Strona północna tunelu bramnego, na poziomie ok. 59-60 m n. p.m.

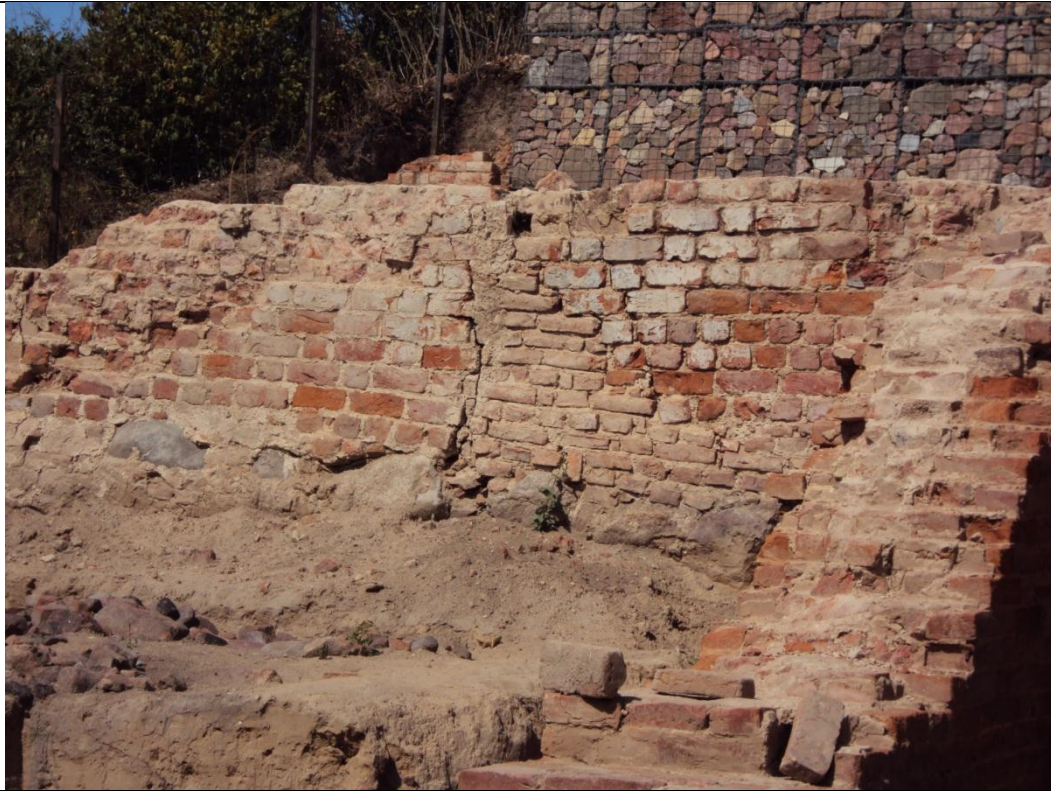
Ślad po naprawie murów w XIV w. , po runięciu skrzydła zachodniego, w następstwie ulewy w 1338 r.  
Ten fragment jest cenny, ponieważ, pokazuje, iż do odbudowy wykorzystano wcześniejsze cegły romańskie.
